巨野昇泽建材有限公司
年产 10 万平方米塑料瓦及塑料板材项目
(一期) 竣工环境保护验收监测报告

建设单位:巨野昇泽建材有限公司

年产 10 万平方米塑料瓦及塑料板材项目 (一期) 竣工环境保护验收报告表

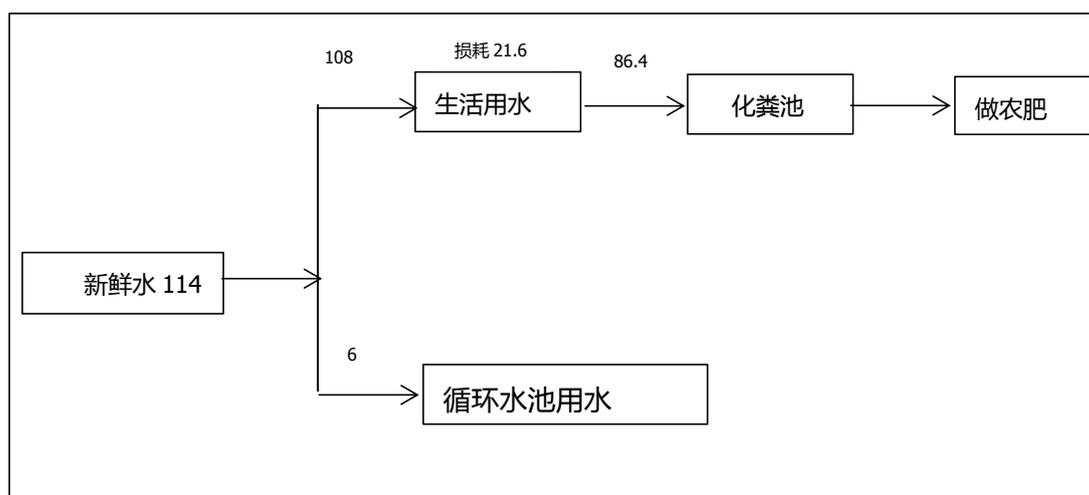
图 1 用水平衡图

本项目用水主要为生产用水和职工生产用水，由当地自来水管网提供。生产用水主要为成型压花工序使用冷却水，循环使用不排外。

项目厂区排水采用雨、污分流制。本项目生产过程冷却水循环使用，不外排，无废水生产废水产生。项目废水主要为职工生活污水，职工生活污水经化粪池预处理后由，委托当地环卫部门定期清运，不外排。
