菏泽市龙翔悦庭项目 地块一土壤污染状况调查报告

委托单位：菏泽龙翔置业有限公司

编制单位：山东圆衡检测科技有限公司

二〇二〇年六月

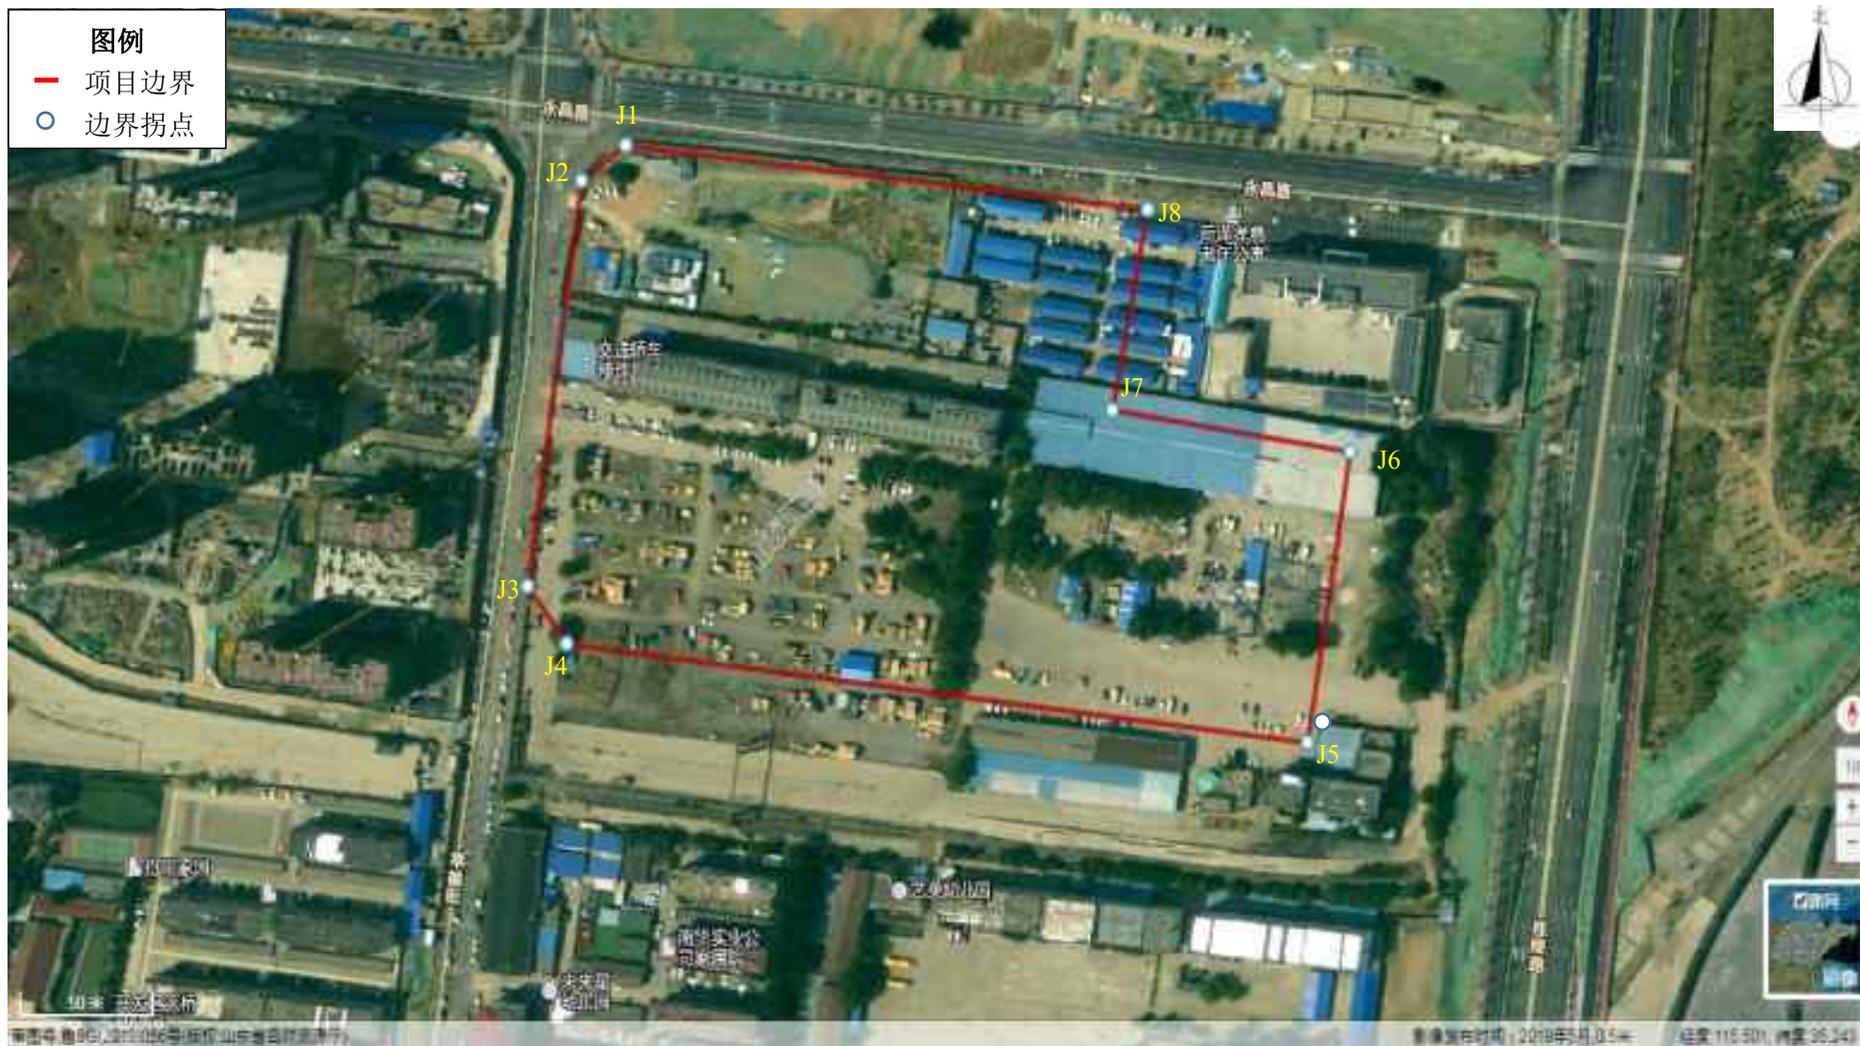
图 2.2-1 菏泽市龙翔悦庭项目地块一范围图

本次调查范围为菏泽市经济开发区丹阳办事处丹阳路以北、桂陵路以西、永昌路以南、振兴路以东地块，地块现状为由原菏泽交通职业学院的闲置宿舍和校园、耿庄社区居民拆迁后的空地、建筑工地宿舍和一栋零售食品仓库组成。除了调查项目地块范围（面积约 50695.53m²）外，还应对地块外相邻一定范围内的区域进行调查。本次调查地块红线范围见图 2.2-1。调查地块红线范围拐点坐标见表 2.2-1。

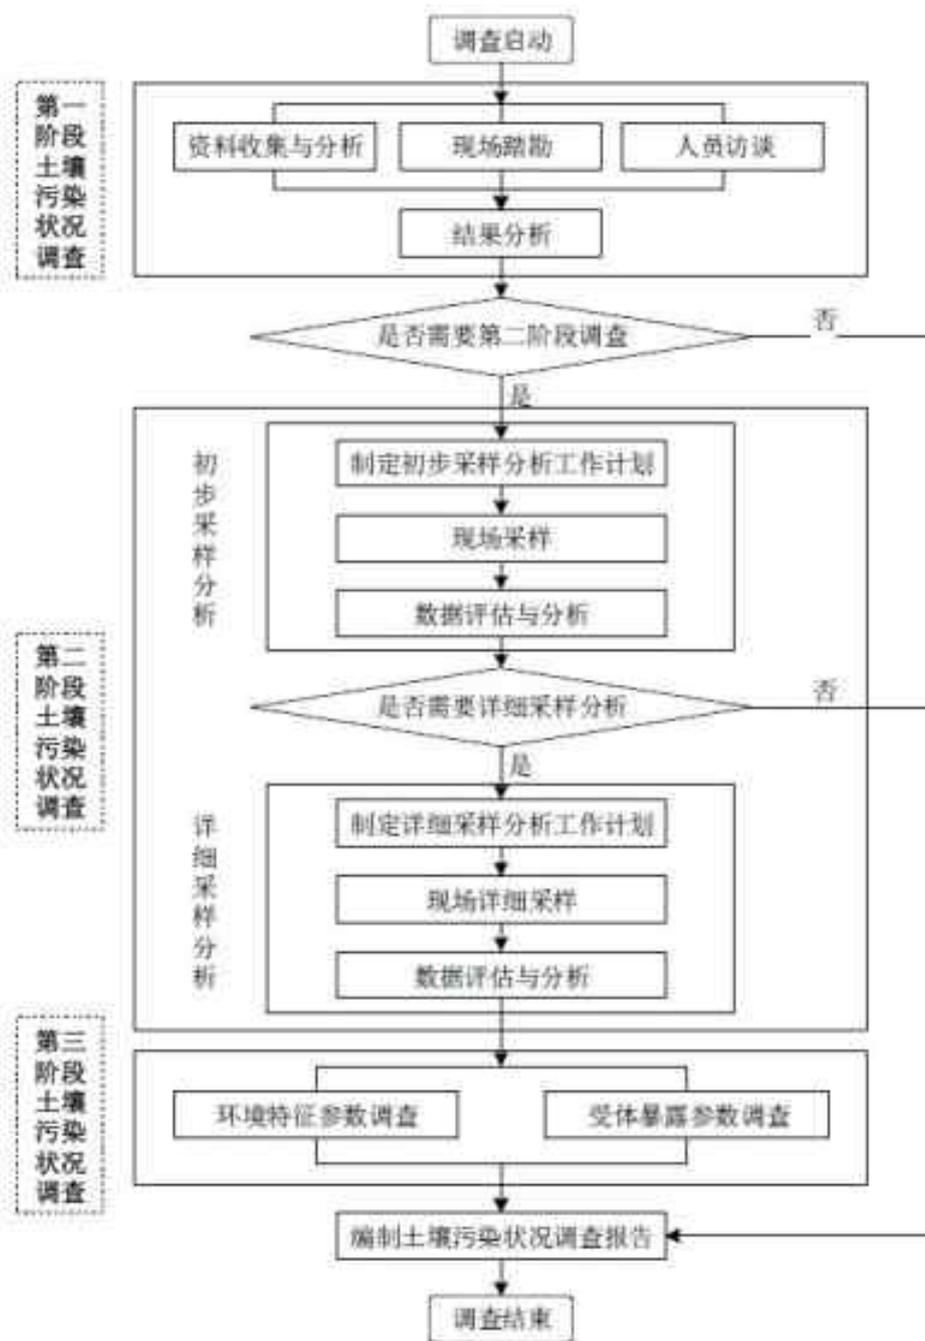
图 2.5-1 土壤污染状况调查的工作内容与程序

按照《建设用地土壤污染状况调查技术导则》(HJ25.1-2019), 土壤污染状况调查主要包括三个逐级深入的阶段, 是否需要进入下一个阶段的工作, 主要取决于前一阶段场地的污染状况, 技术路线如图 2.5-1 所示。

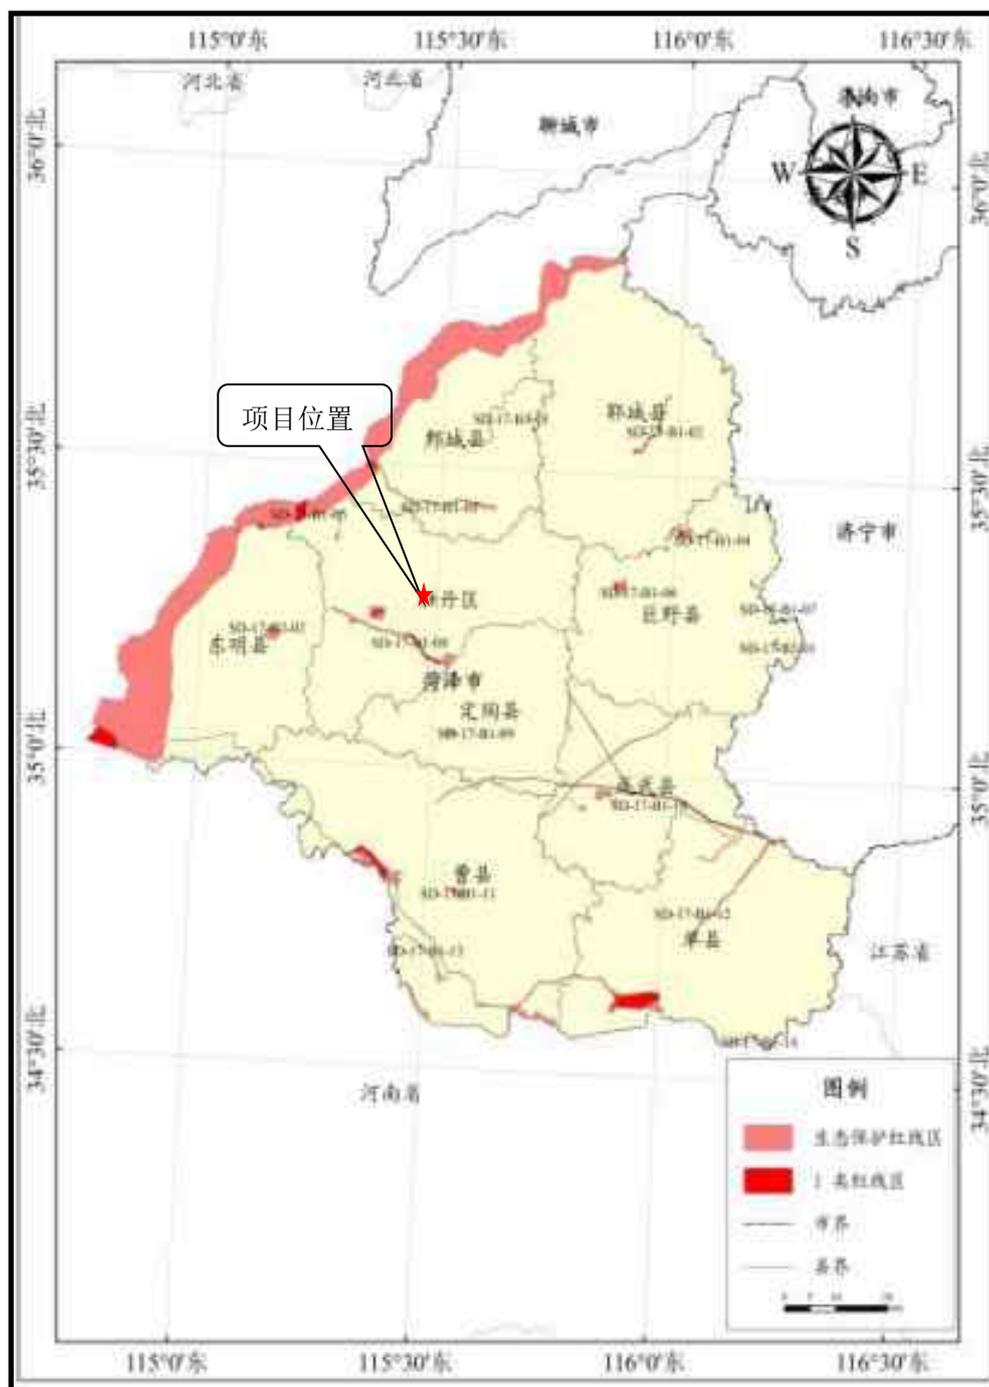
图 3.1-3 菏泽市生态保护红线图

根据《山东省生态保护红线规划（2016-2020年）》及其登记表可知：牡丹区境内的生态保护红线区有两处，名称为黄河干流水源涵养生态保护红线区（SD-17-B1-05）、东鱼河北支水源涵养生态保护红线区（SD-17-B1-08）。本项目位于最近的生态红线保护区（东鱼河北支水源涵养生态保护红线区（SD-17-B1-08））东北侧约 8.38km，不在生态红线保护区内。因此，本项目符合《山东省生态保护红线规划（2016-2020年）》，具体生态保护红线见图 3.1-3。

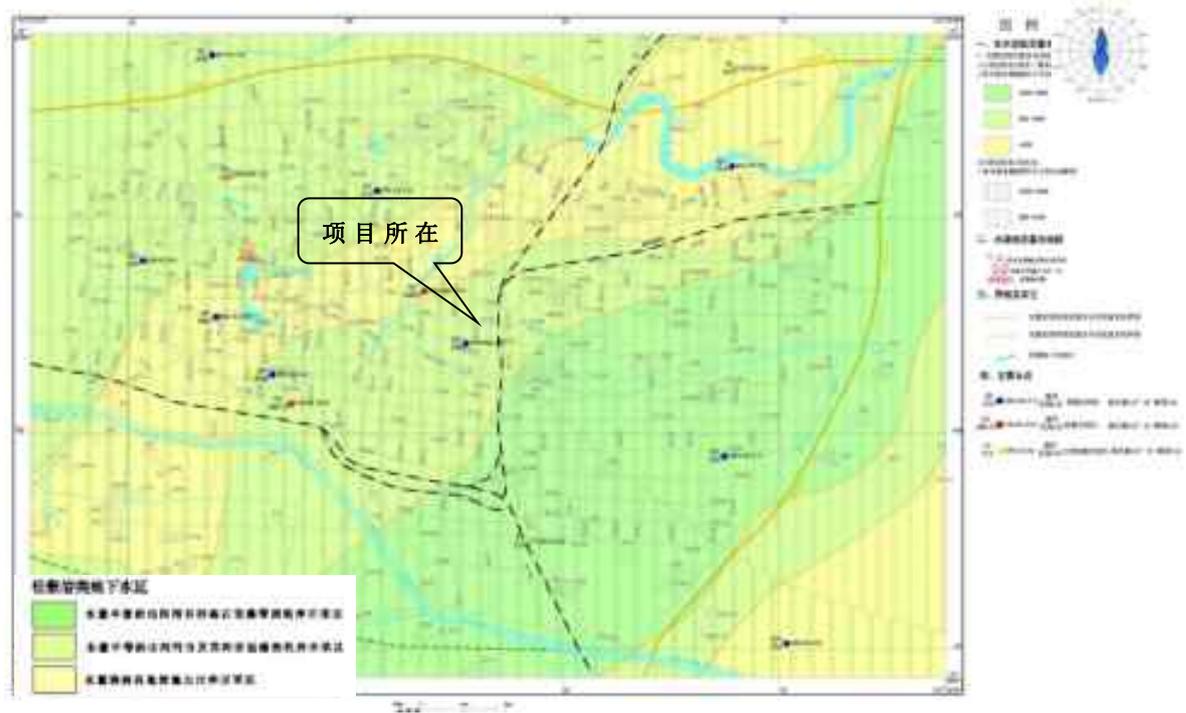
图 3.1-4 水文图

根据水系图可知，本项目地块所在区域地下水类型属于松散岩类孔隙水，水量中等，单井涌水量 500~1000m³/d。

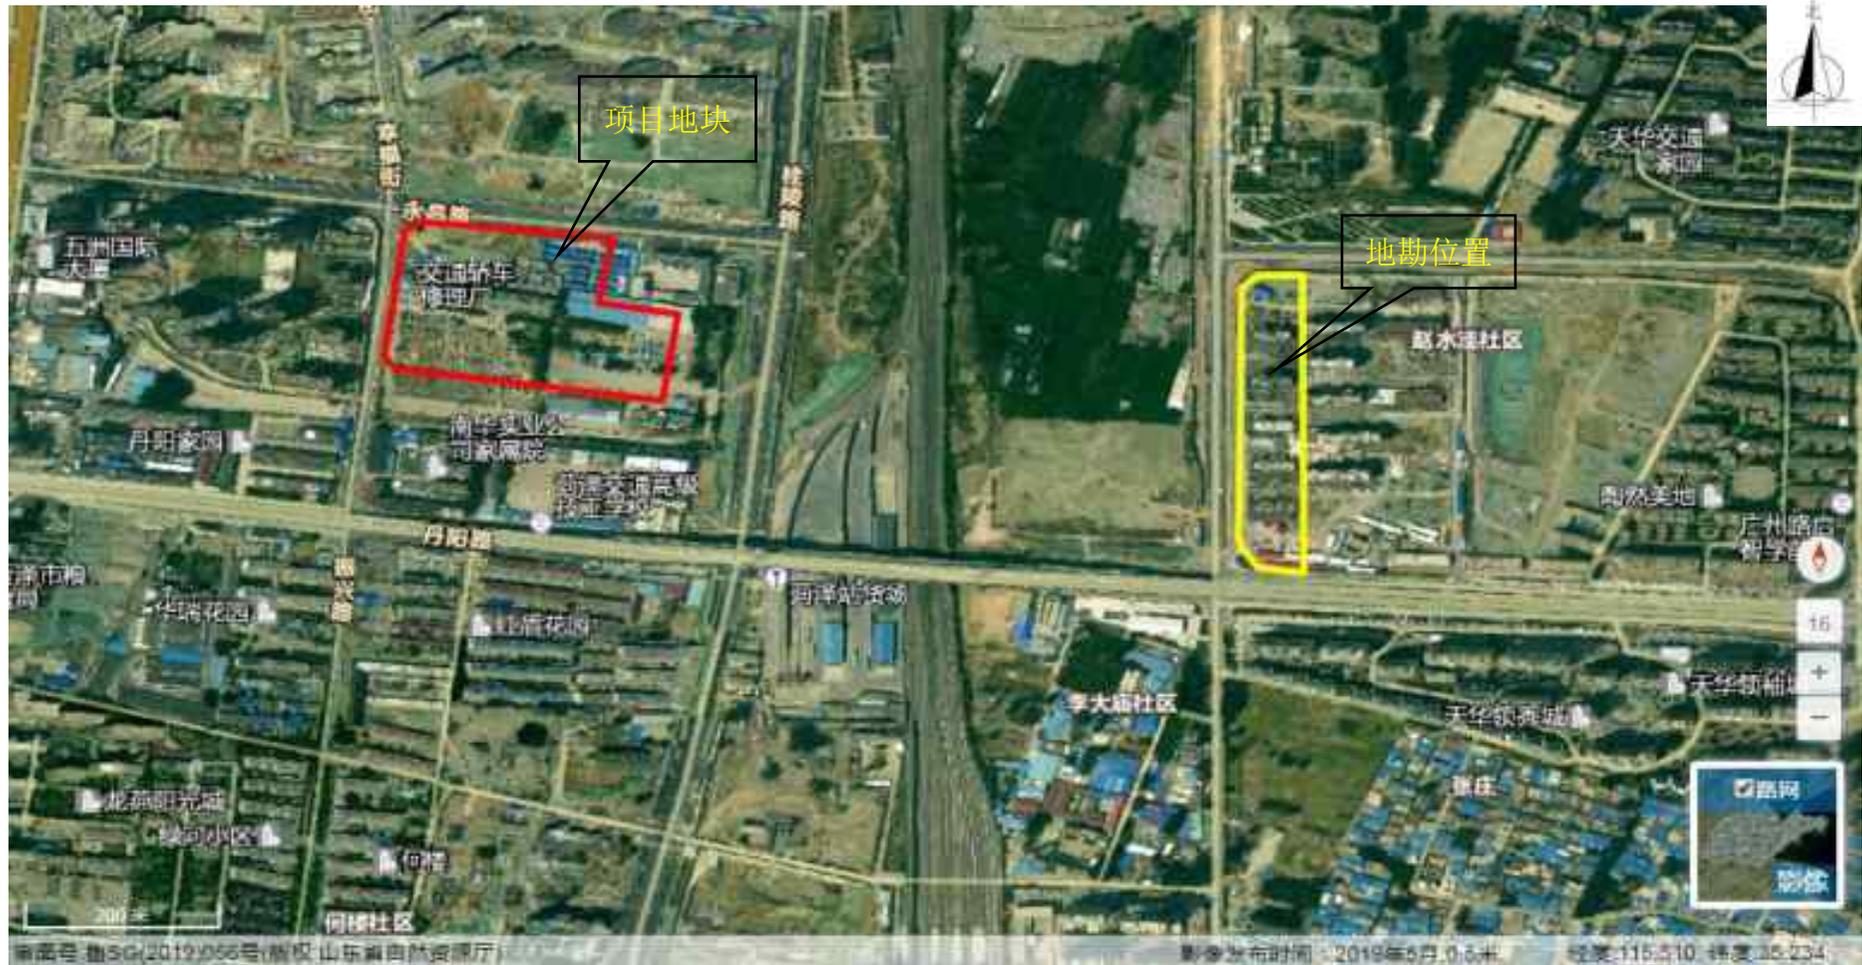
图 3.1-5 本次调查场地与地勘资料相对位置示意图

本次调查未能收集到本场地范围内地勘资料，故引用场地东侧距离本项目地块 613 米的《中安华地菏泽翡翠公园地块五 5#、8#、11#、14#、19#楼商业及地下车库岩土工程勘察报告》（菏泽市建设工程勘察院，2016 年）中相关信息。

该地质勘察位置与本场地临近，地层的地质成因和地质时代相同，结合现场踏勘和资料对比得出两地地层岩性具有相似性。地质勘察深度范围内主要揭露的近地表有 0.5~5.5 米厚的素填土（局部为杂填土），素填土：厚度约为 0.5-5.5m，灰黄色，杂色，松散~稍密，稍湿~很湿，成为以粉土为主，含杂质等，局部为杂填土（含砖、水泥渣等），回填时间 1 个月~10 年不等，土质均匀性差。自上而下详细描述如下：

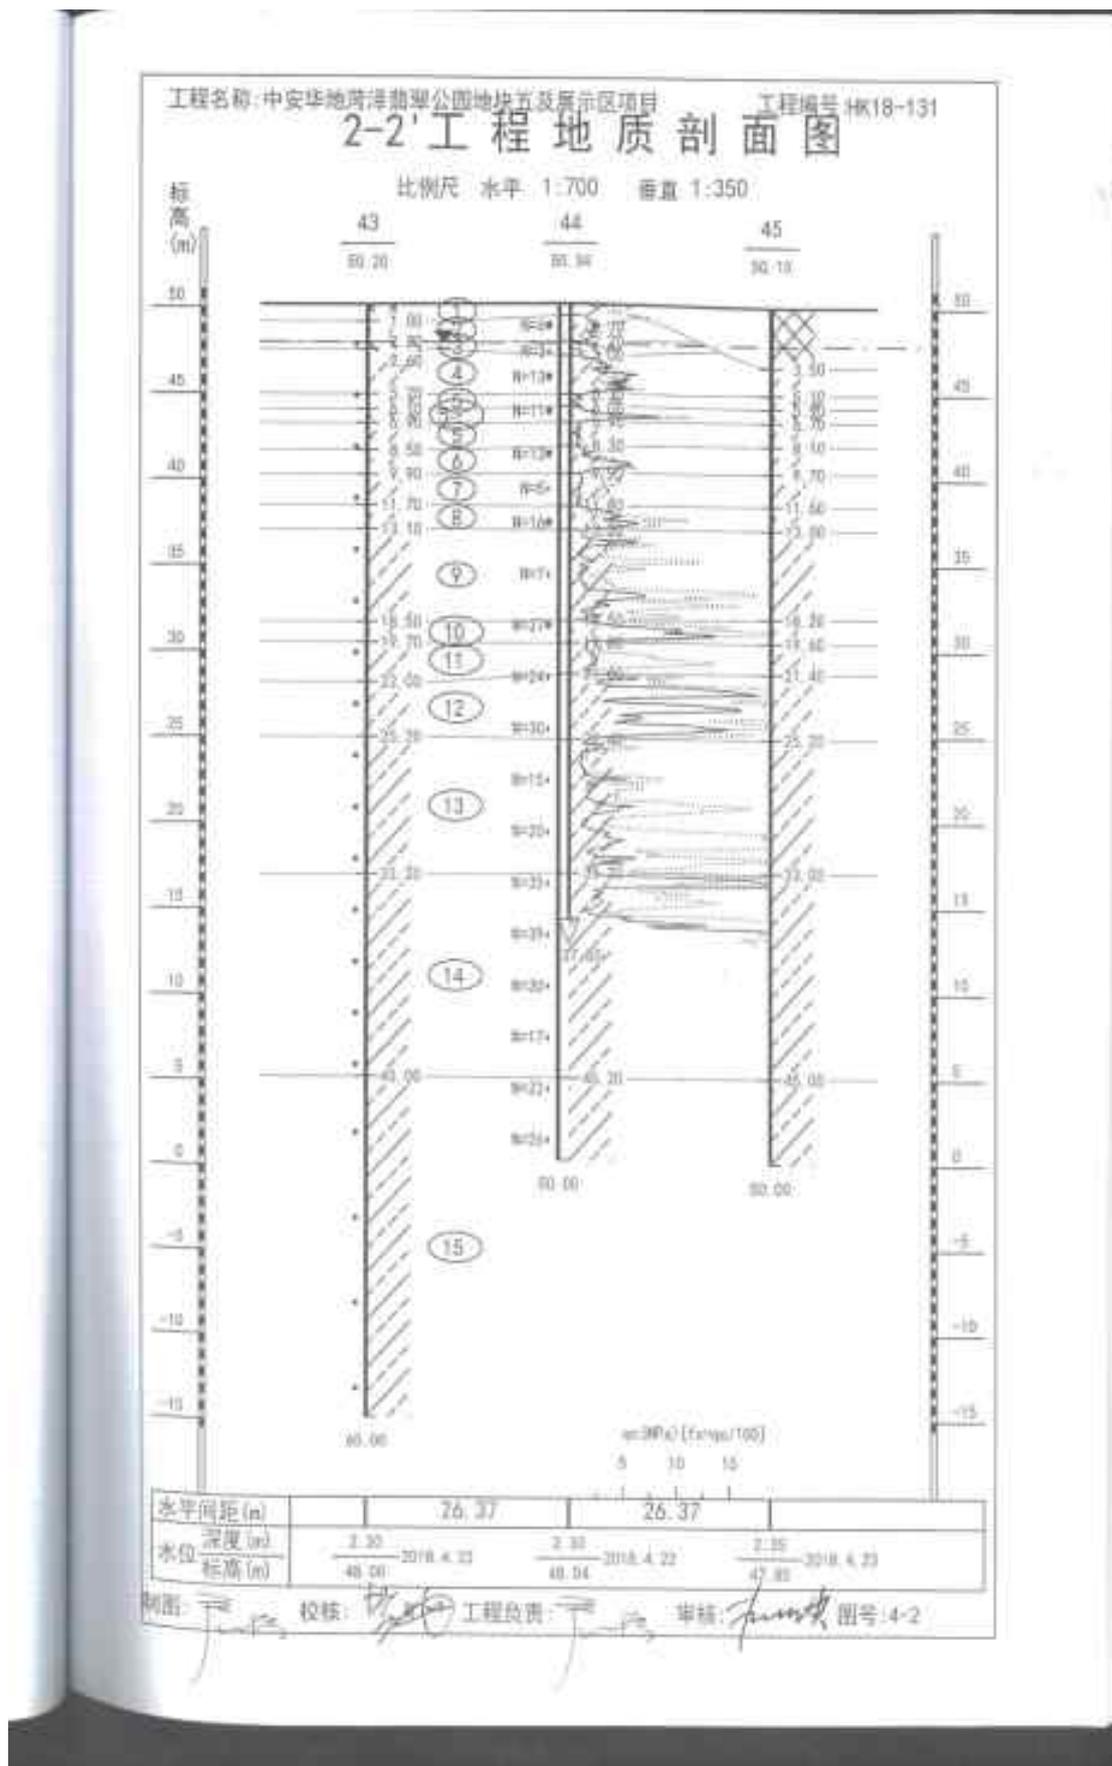
图 3.1-6 工程地质剖面图

①层粉土：厚度 0.7-3.1m，灰黄色，中密，局部密实，湿~很湿，摇震反应迅速，干强度低，韧性低。该层具中压缩性，土质均匀性较差。

②层粉质粘土：厚度 3.4-5.5m，棕褐色，可塑，局部硬塑，稍有光泽，干强度中等，韧性中等。该层具有中压缩性，土质均匀性较差。

③层粉质粘土：厚度 6.7-8.2m，棕褐色~棕黄色，硬塑~坚硬，稍有光泽，干强度中等，韧性中等。该层具中压缩性，土质均匀性较差。

④层粉质粘土与粉土互层，厚度 10.6-12.9m，粉质粘土，棕黄色，硬塑~坚硬，稍有光泽，干强度中等，韧性中等，粉土，褐黄色，密实，湿，摇震反应迅速，无低压缩性，土质均匀性较差。

⑤层粉质粘土：本次勘察最大揭露厚度 20.5m，棕黄色，硬塑~坚硬，稍有光泽，干强度中等，韧性中等，该层具有中压缩性，土质均匀性较差，局部夹粉土薄层（厚度一般不大于 0.5m）

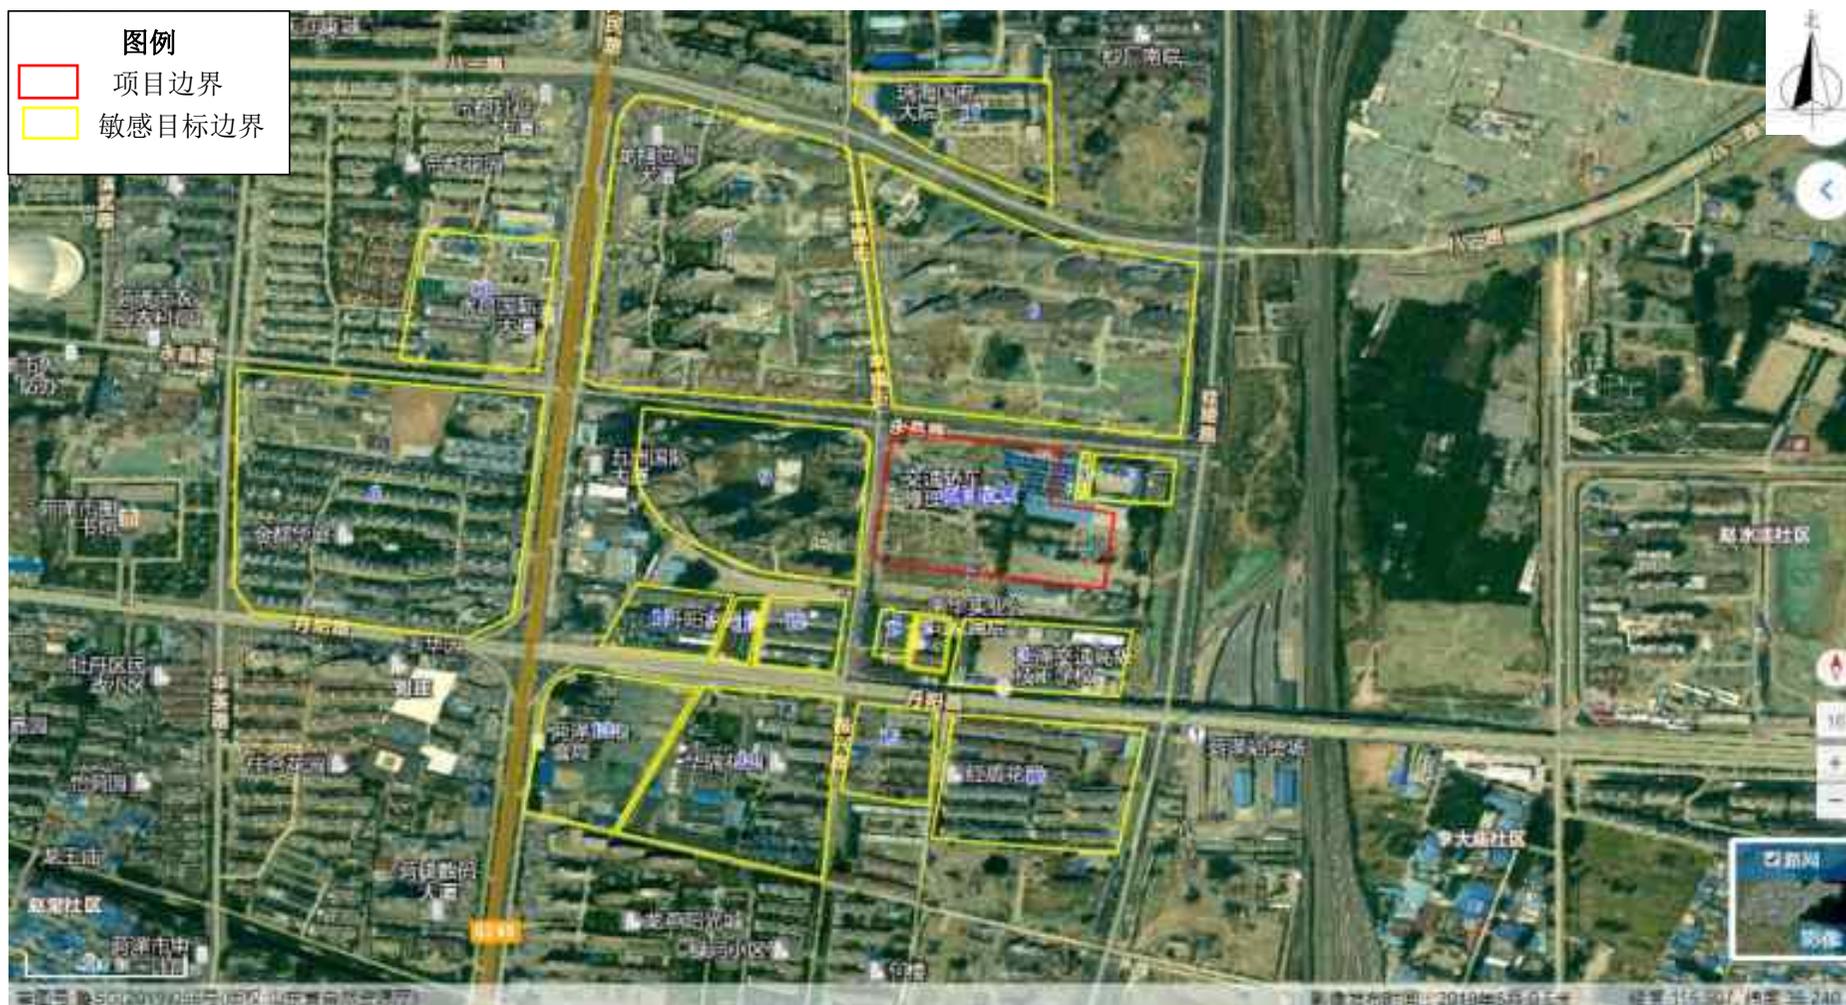
图 3.2-1 调查项目地块周围敏感目标分布图

经现场踏勘得知，项目周围没有重点文物和珍稀动植物保护目标，地块周围500米内主要存在的敏感目标包括未来星幼儿园、南华家属院、菏泽孝慈老年公寓、中国税务、菏泽交通高级技工学校、居民小区等；项目周围环境敏感目标信息见表3.2-1，地理位置见图3.2-1。

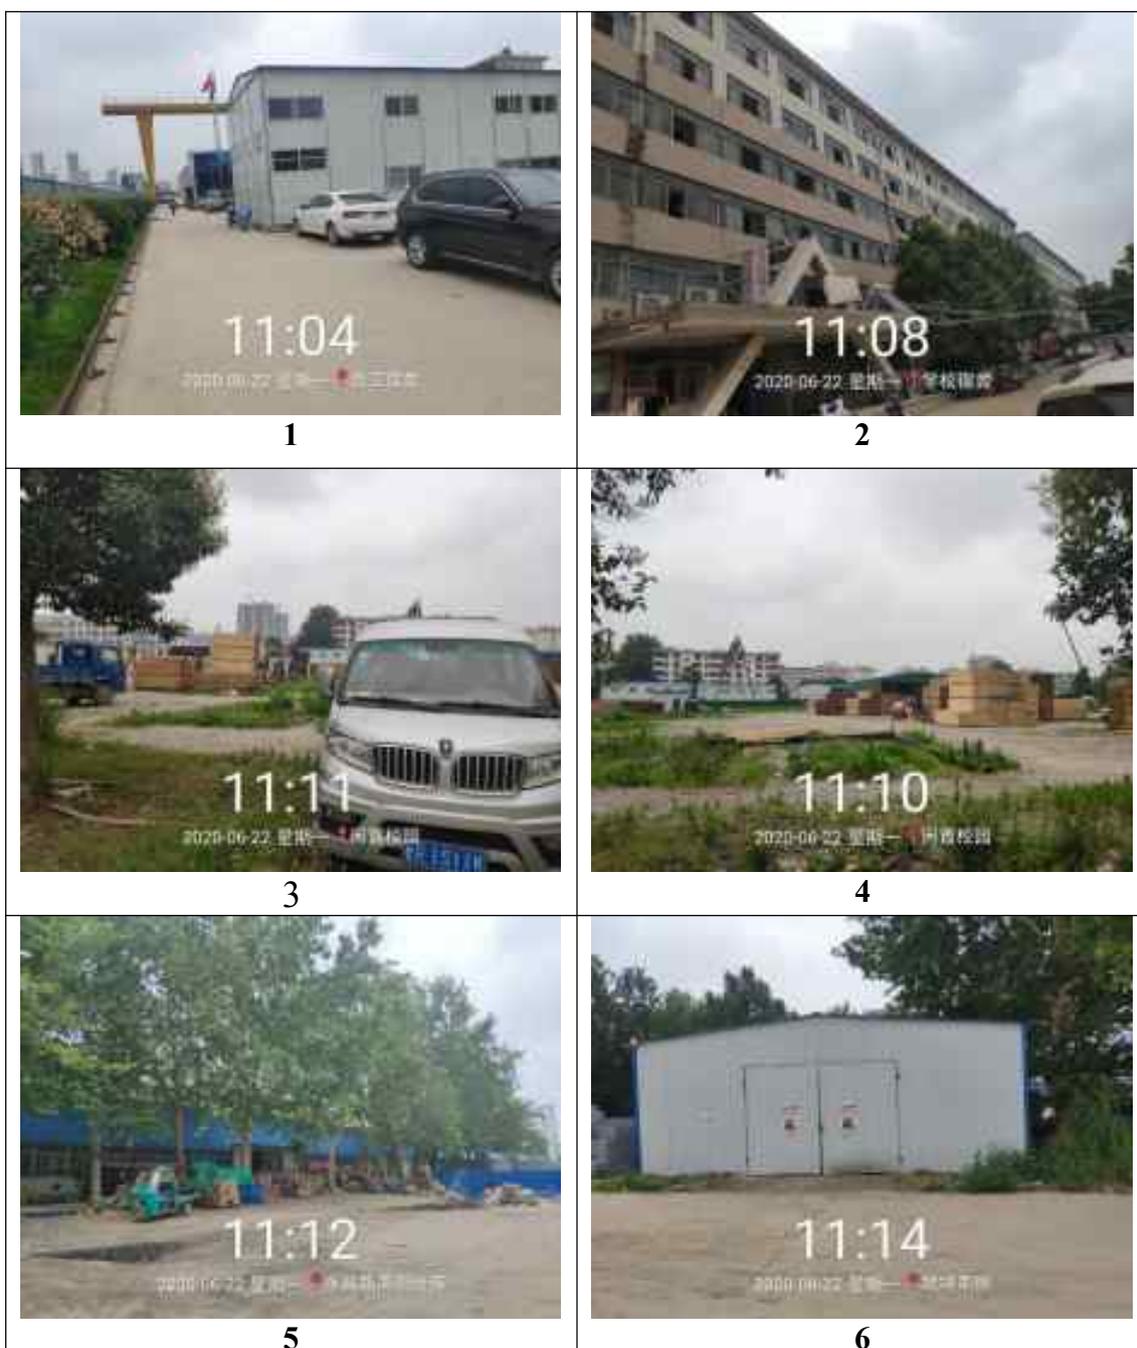
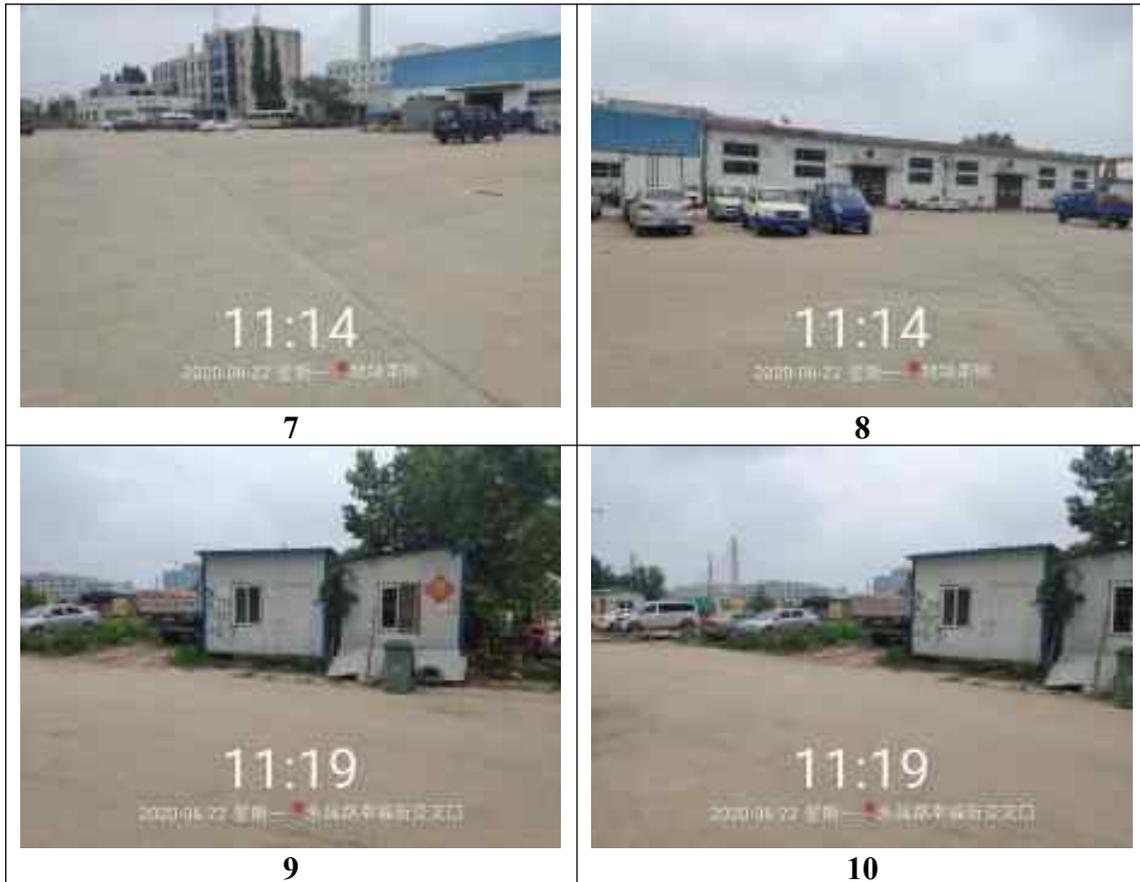
图 3.3-1 项目地块现状图

经现场勘察得知,地块现状为由原菏泽交通职业学院的闲置宿舍和校园(图 3.3-1 编号 2、3、4、5、7、8 图片)、耿庄社区居民拆迁后的空地(图 3.3-1 编号 9、10 图片)、建筑工地宿舍(图 3.3-1 编号 1 图片)和一栋零售食品仓库(图 3.3-1 编号 5、6 图片)组成,其中地图显示有一交通轿车修理厂,根据调查为原汽车 4S 店存放新汽车仓库,目前已经拆除。地块现状图见 3.3-1。

根据人员访谈及现场勘查和相关土地资料文件中得知，本地块规划上原属于建设用地和林地（附件2），由原菏泽交通职业学院的闲置宿舍和校园（学校宿舍以及停车场图）、耿庄社区居民拆迁后的空地（永昌路与幸福街交叉口图）、建筑工地宿舍（员工宿舍图）和一栋零售食品仓库（地块南侧仓库图）组成，其中地图显示有一交通轿车修理厂，根据调查为原汽车4S店存放新汽车仓库，目前已经拆除。该地块学校宿舍北侧永昌路以南区域在2017年之前一直为居民社区，2017年该地块进行了拆迁工作，2018年地块为拆迁后的平地 and 工地宿舍，2019年新增了临时工地宿舍。学校宿舍和校园为菏泽交通职业学校闲置的宿舍和校园，该学校建于1978年，到目前为止地块区域未发生变化，所以经分析本地块不涉及的潜在污染源。按照《建设用地土壤污染状况调查技术导则》(HJ25.1-2019)，土壤污染状况调查程序调查可以结束，不进行第二和第三阶段的调查，编制该地块的土壤污染状况调查报告，结束调查。
