菏泽市龙翔悦庭项目 地块一土壤污染状况调查报告

委托单位：菏泽龙翔置业有限公司

编制单位：山东圆衡检测科技有限公司

二〇二〇年六月

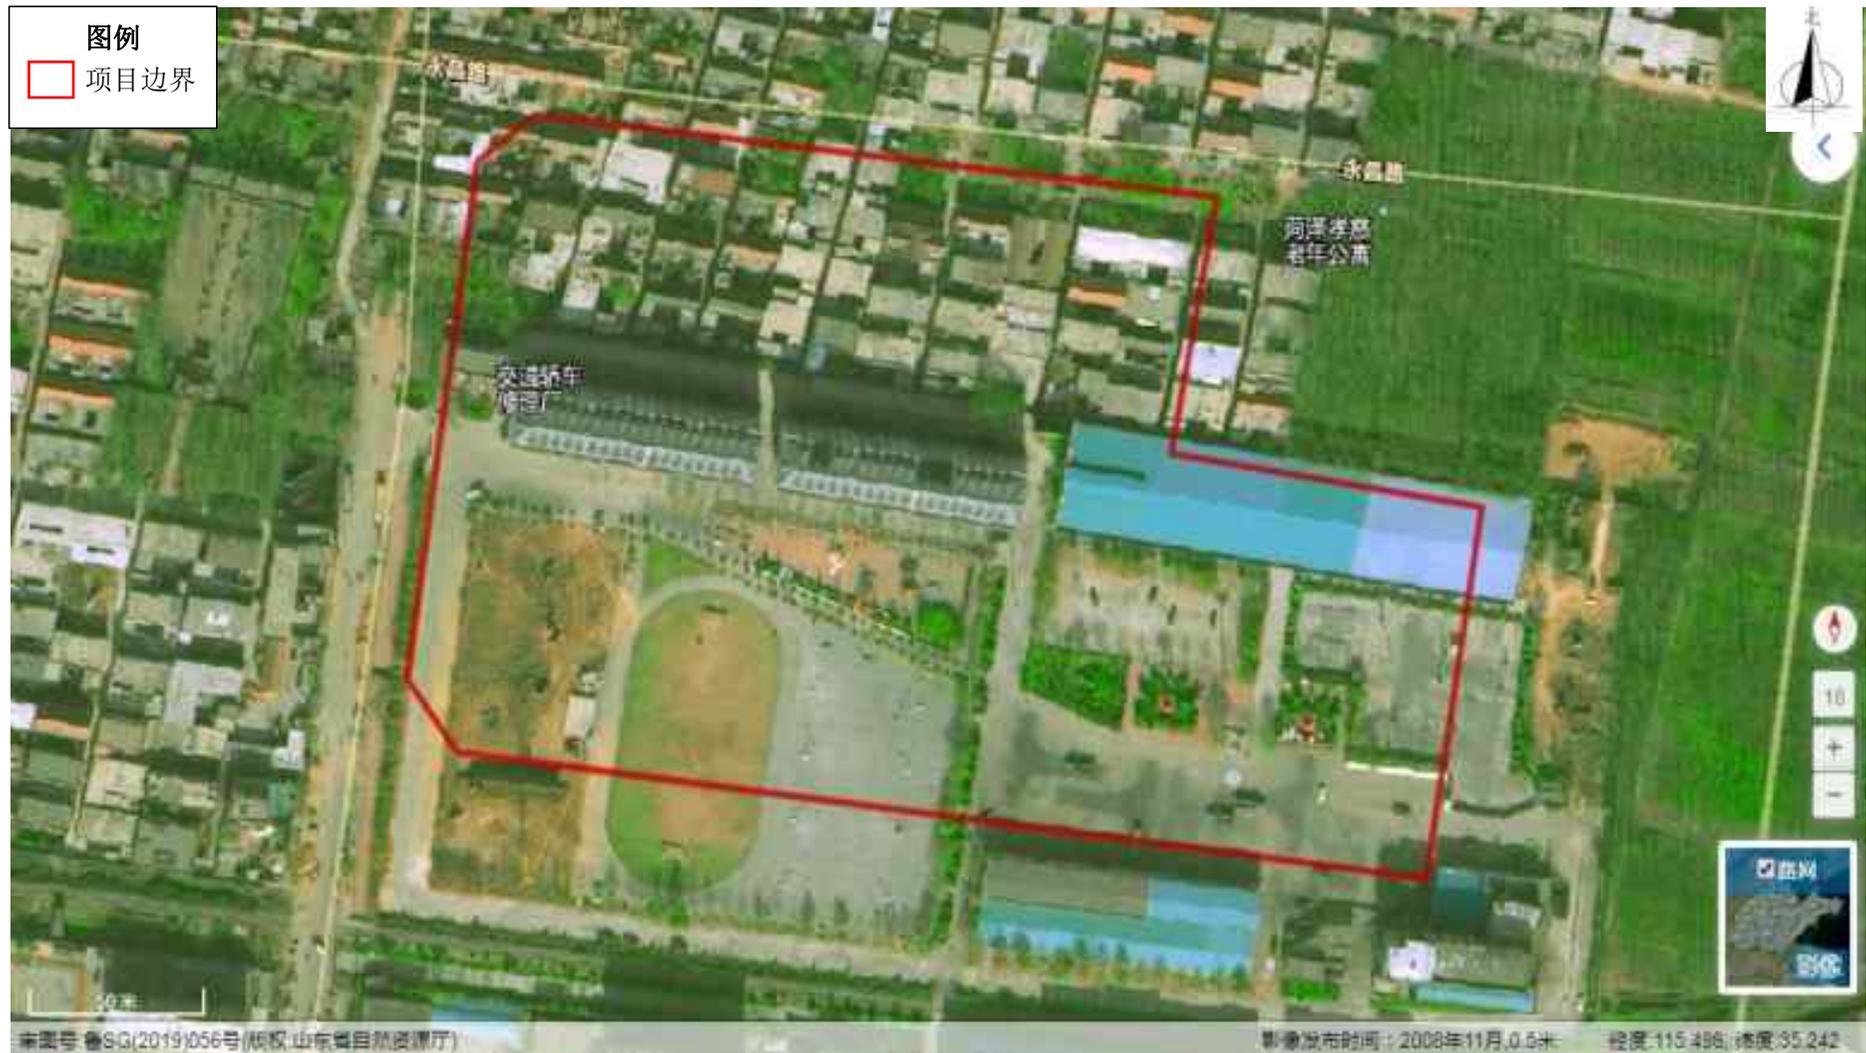
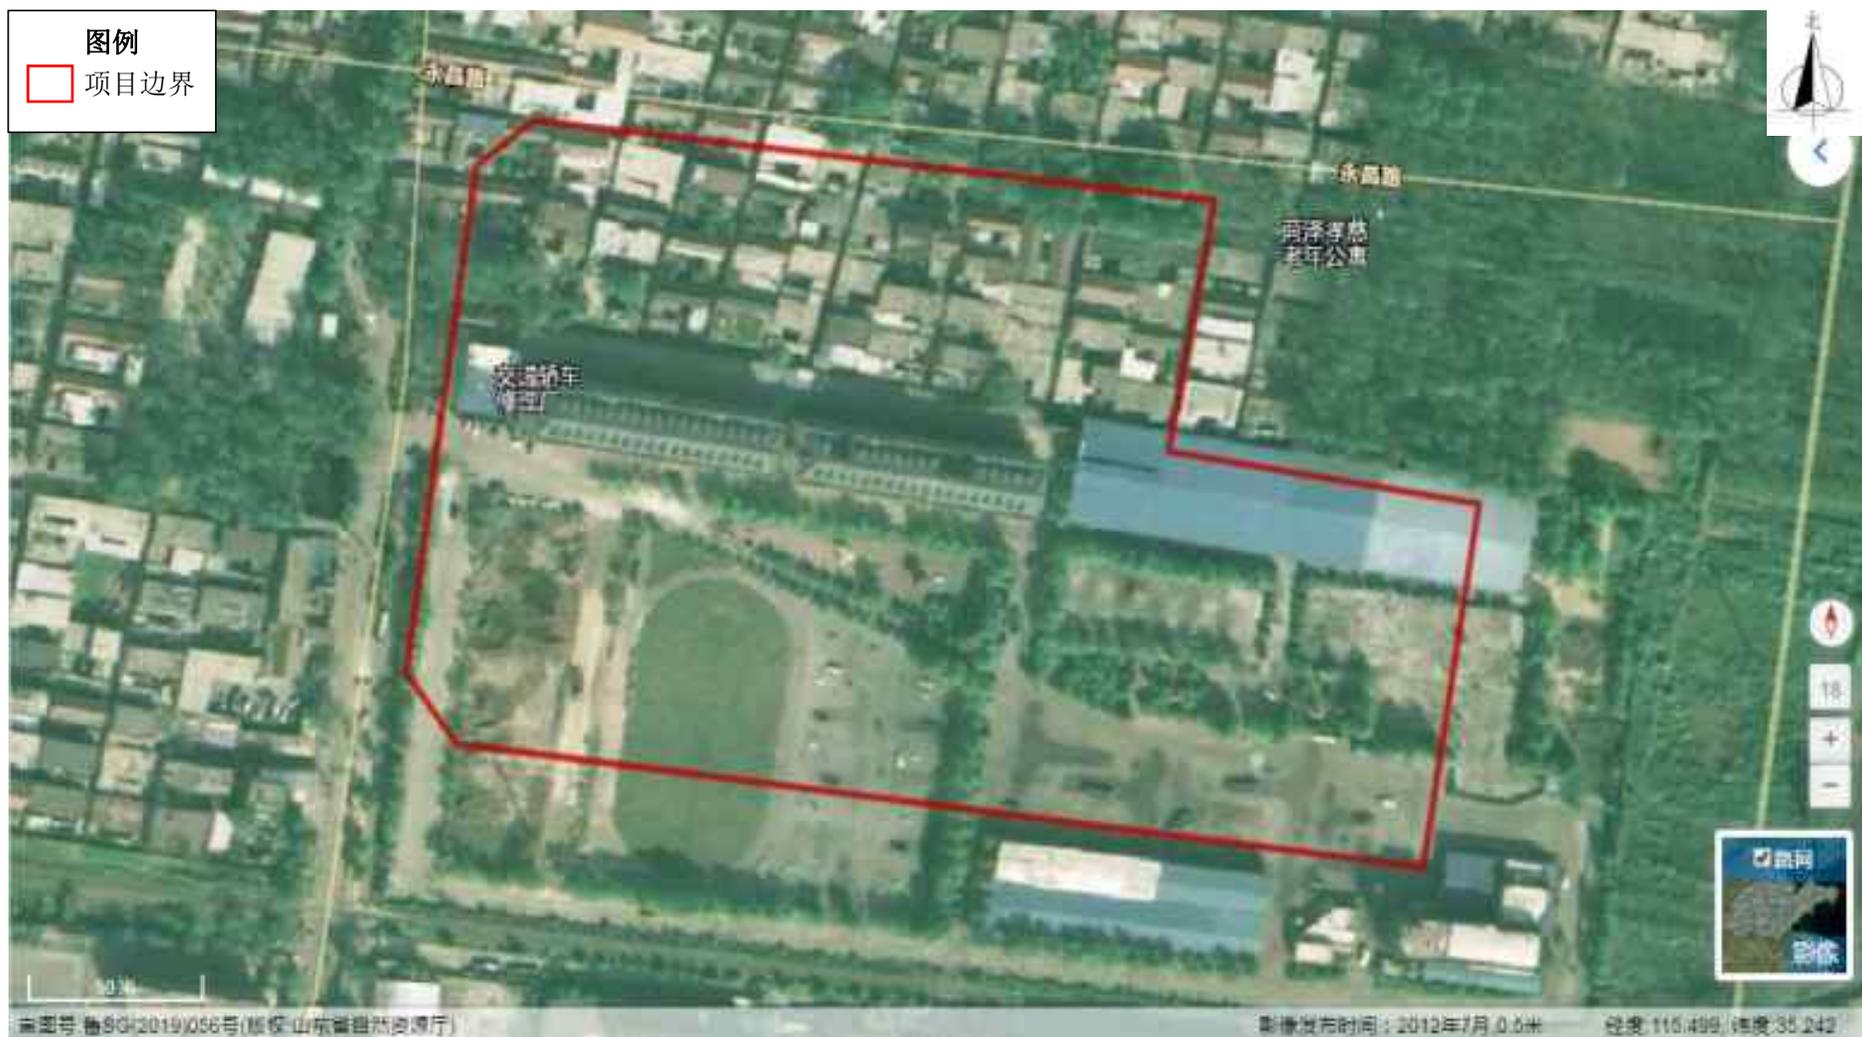
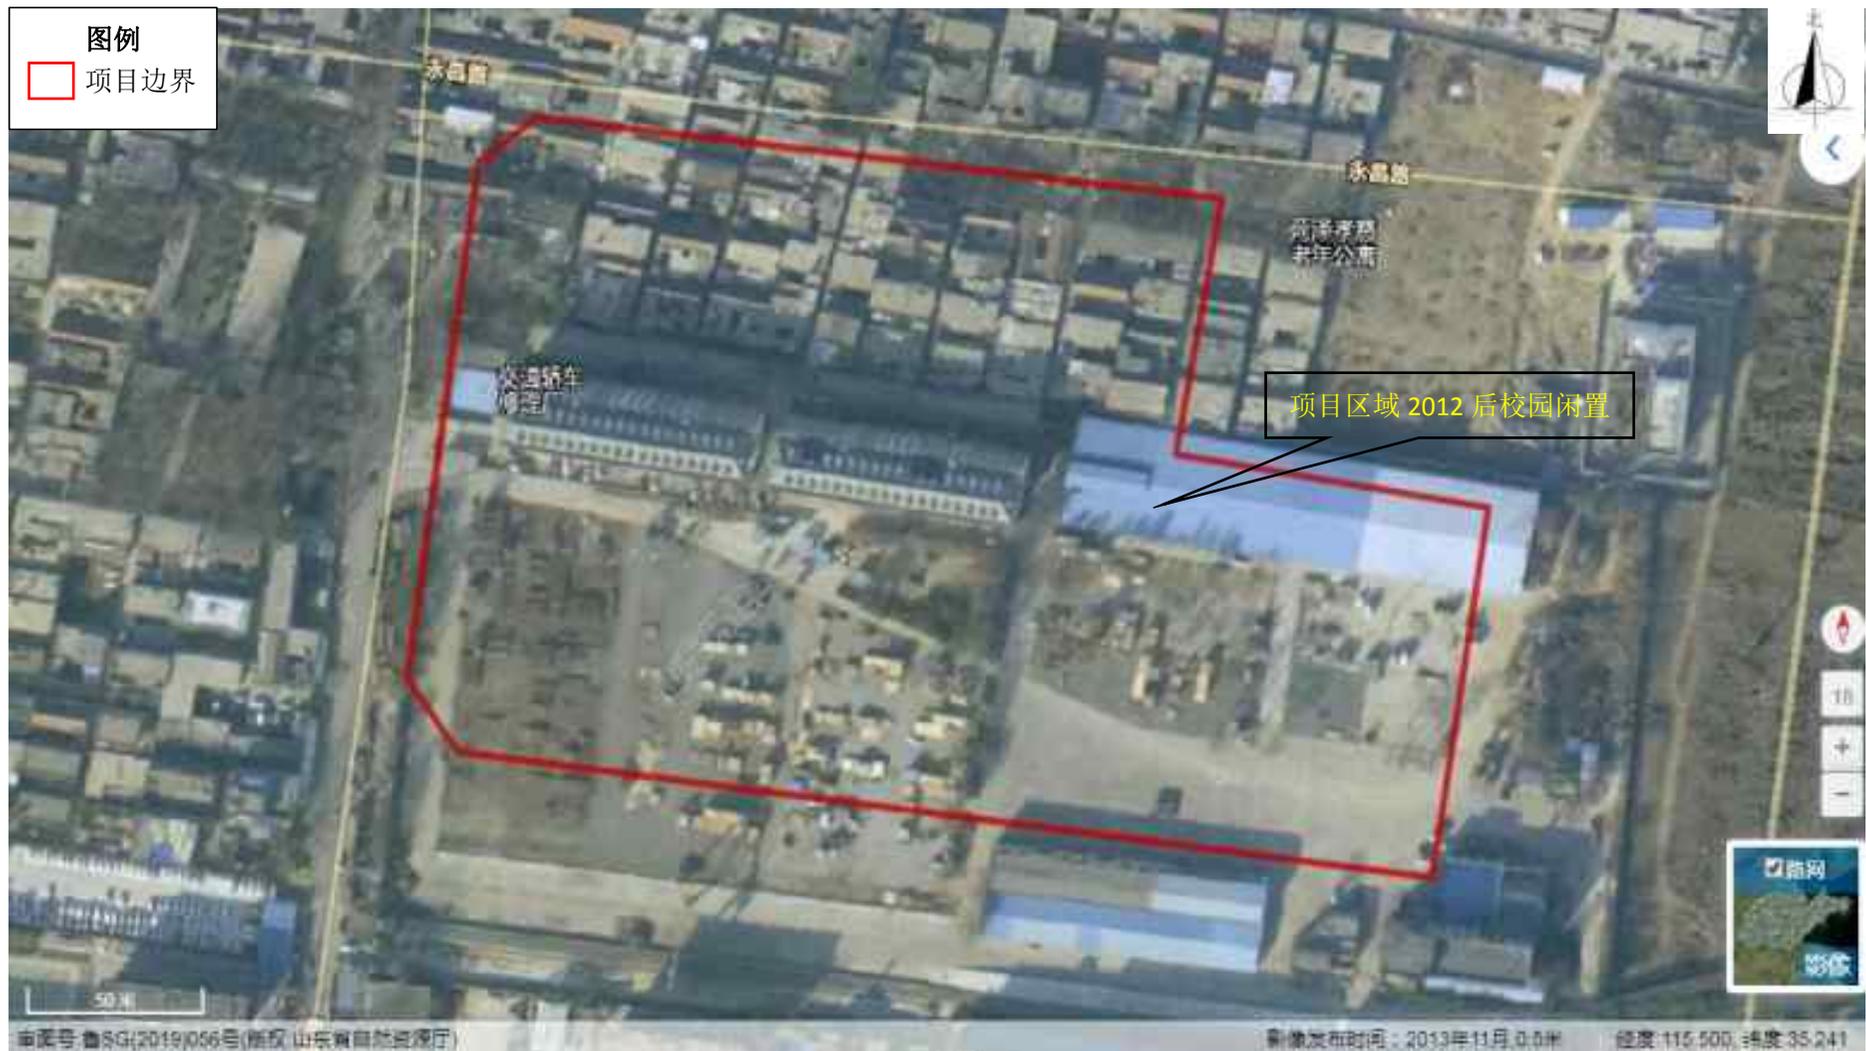
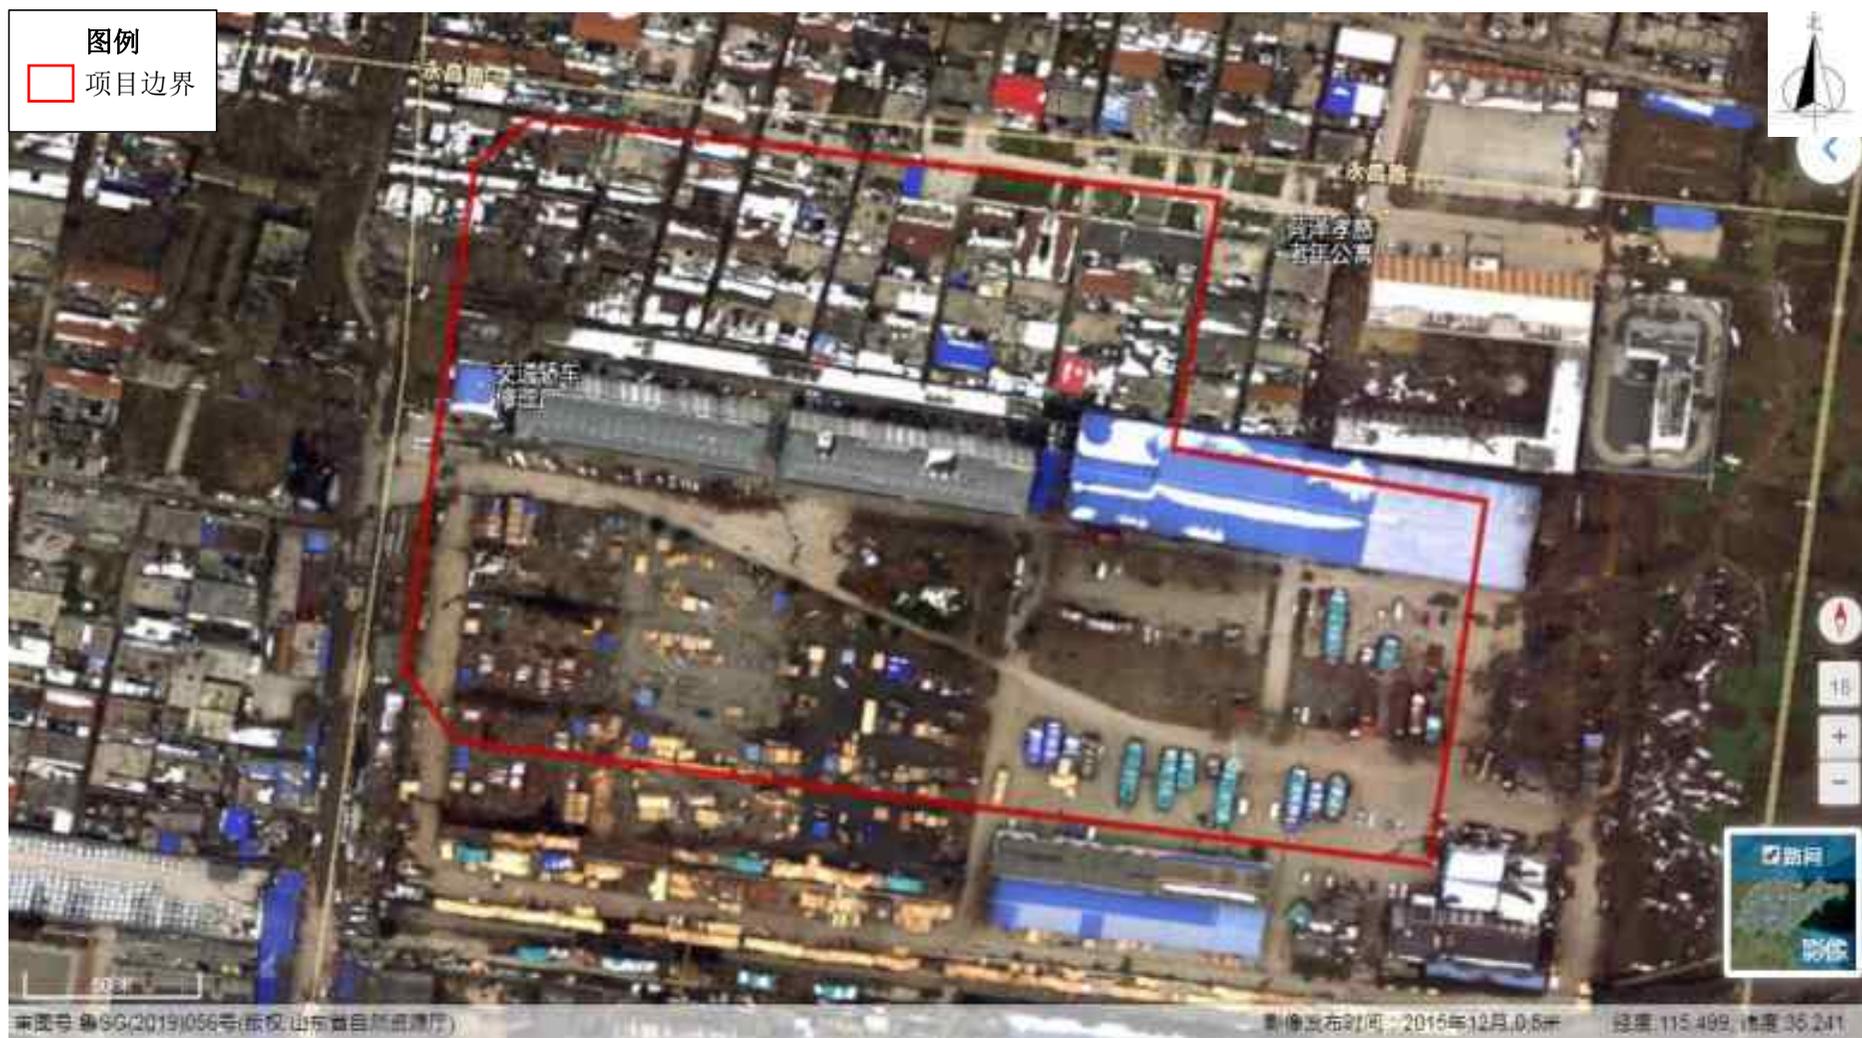
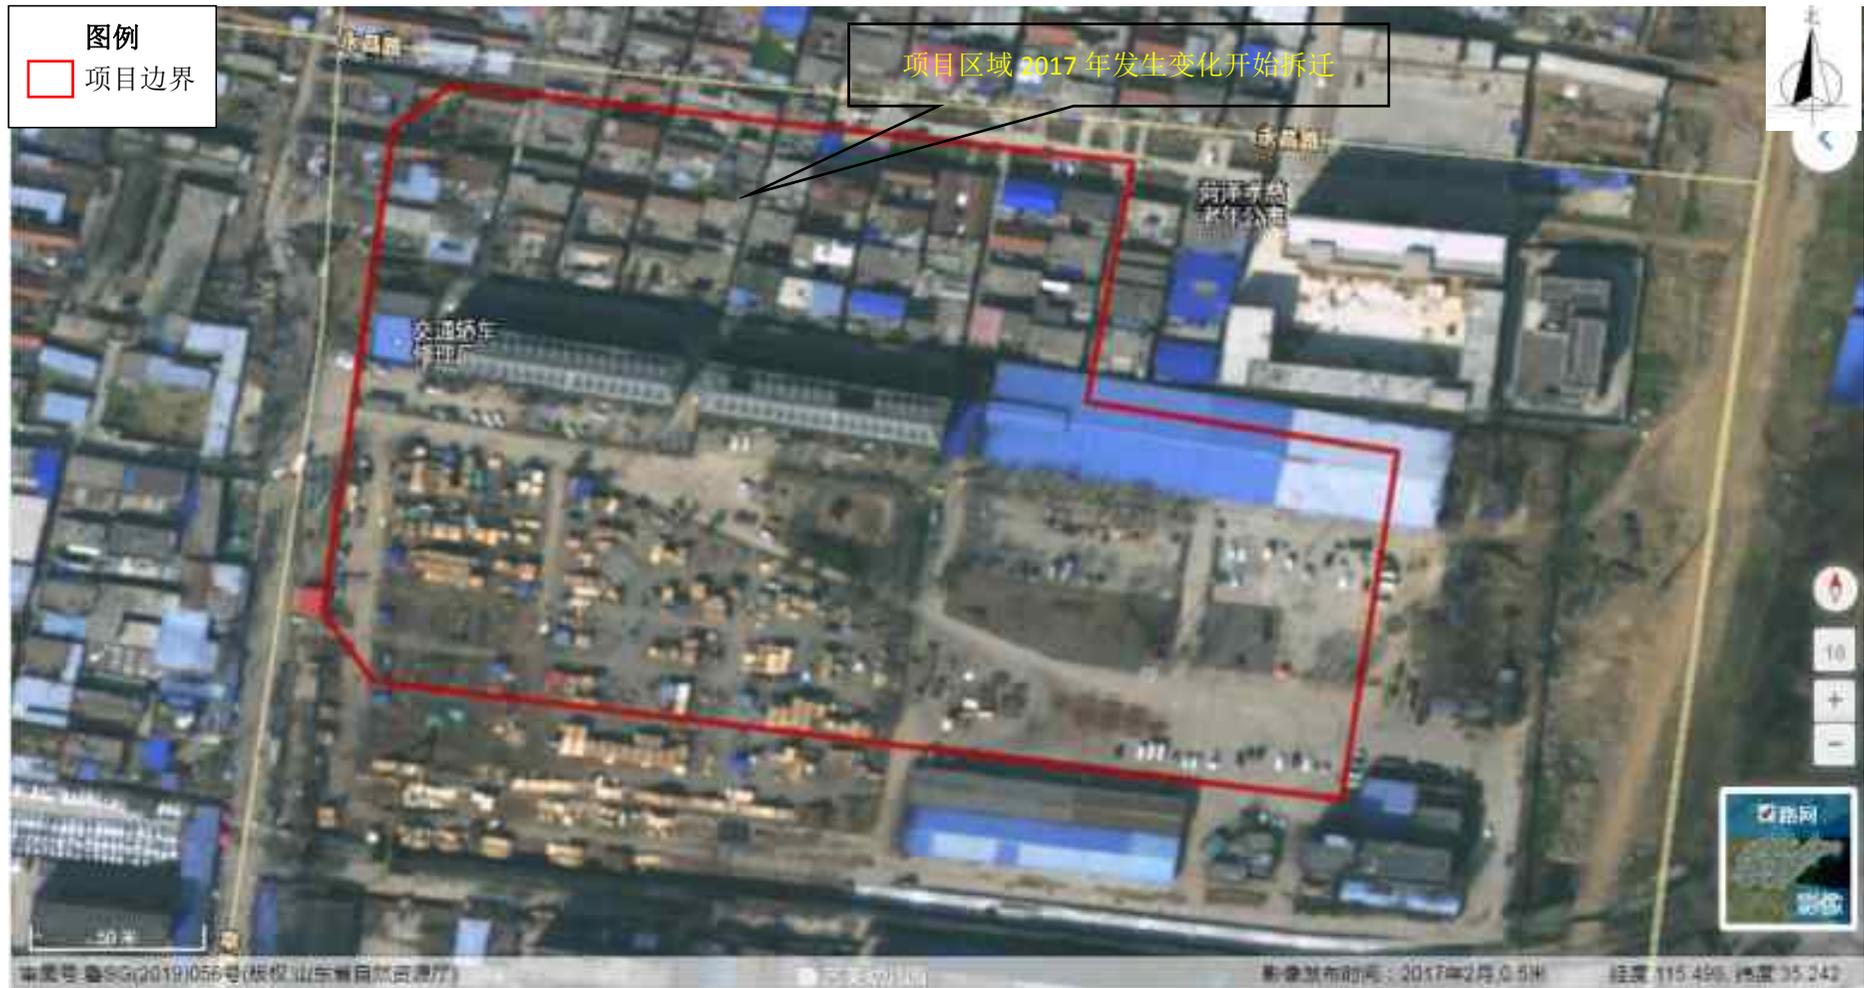
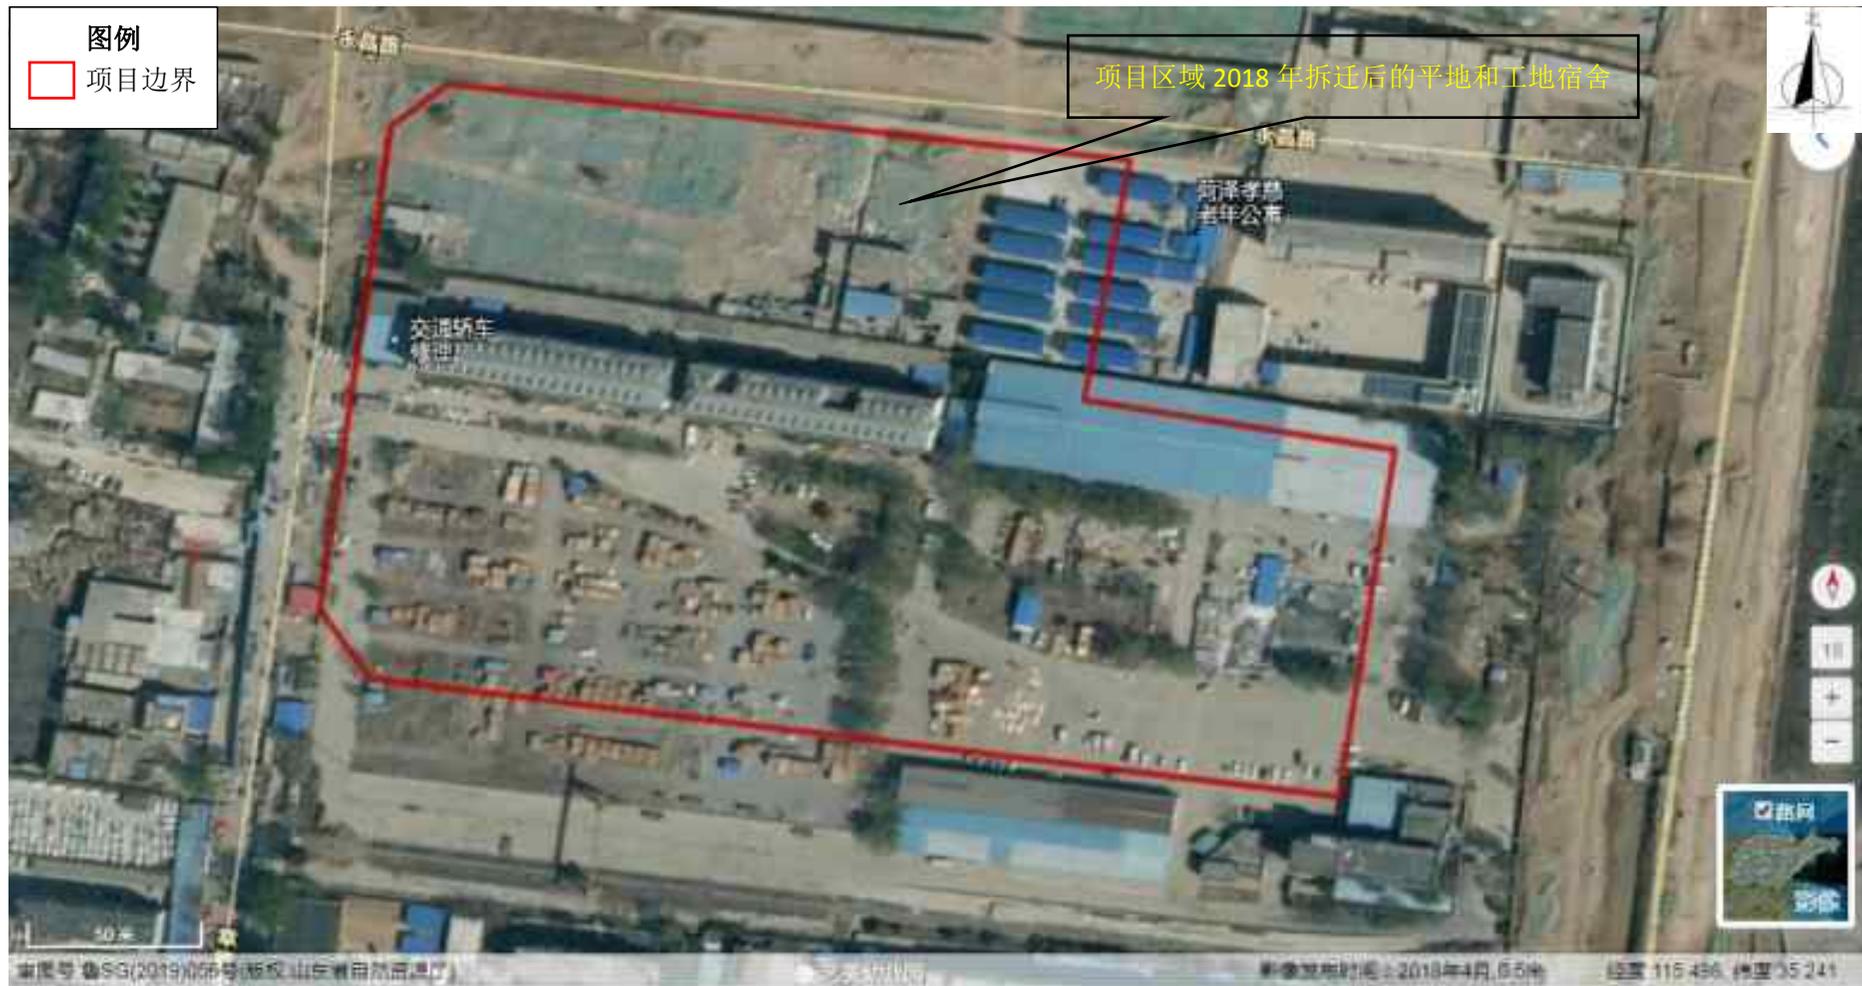
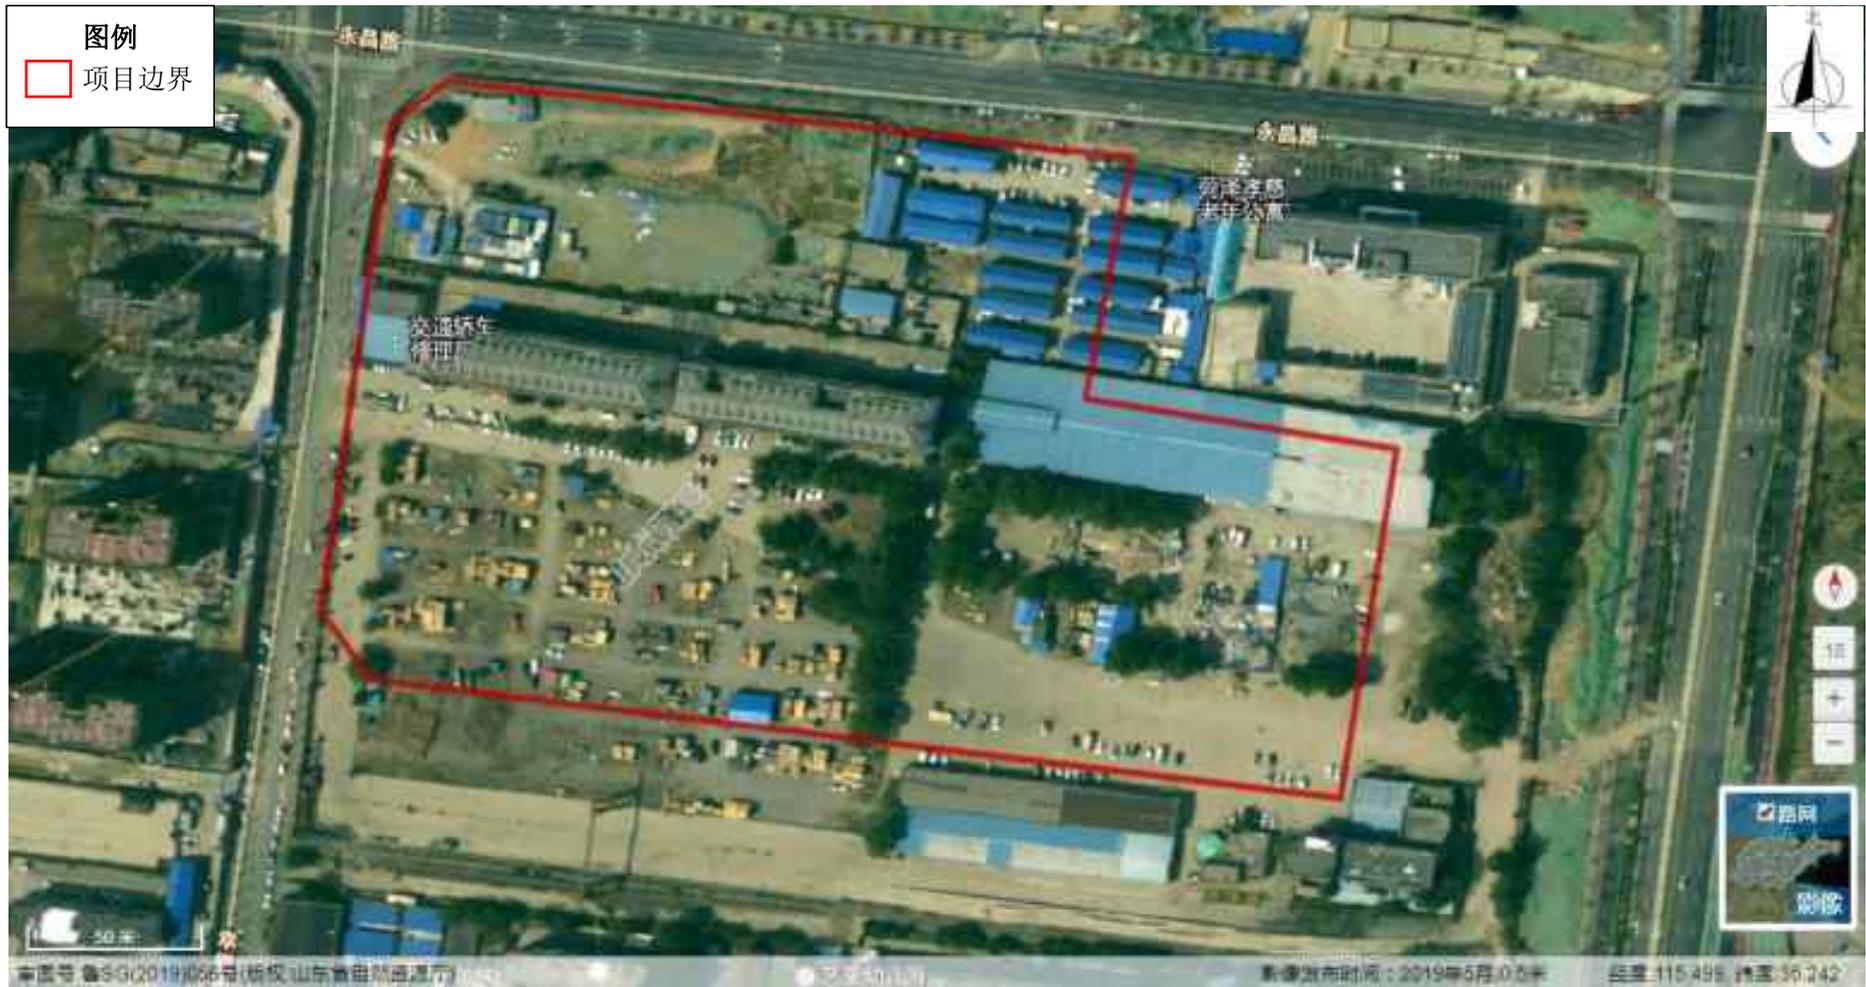
根据现场勘查、人员访谈、历史卫星地图影响、资料收集等途径所收集的项目地块信息进行分析，本项目地块属于菏泽市经济开发区丹阳办事处耿庄社区，丹阳路以北、桂陵路以西、永昌路以南、振兴路以东地块，用地性质为建设用地。该地块在 2019 年选为本项目建设用地，该地块学校宿舍北侧永昌路以南区域在 2017 年之前一直为居民社区，2017 年该地块进行了拆迁工作，2018 年地块为拆迁后的平地 and 工地宿舍,2019 年新增了临时工地宿舍。学校宿舍和校园为菏泽交通职业学校闲置的宿舍和校园，校园闲置后有过路车辆临时停放，该学校建于 1978 年，到目前为止地块区域未发生变化，为了更清楚的了解该块土地使用情况，通过山东省天地图网站上调取了 2008 年-2020 年 4 月的卫星历史影响图，具体见图 3.3-2 至 3.3-8。

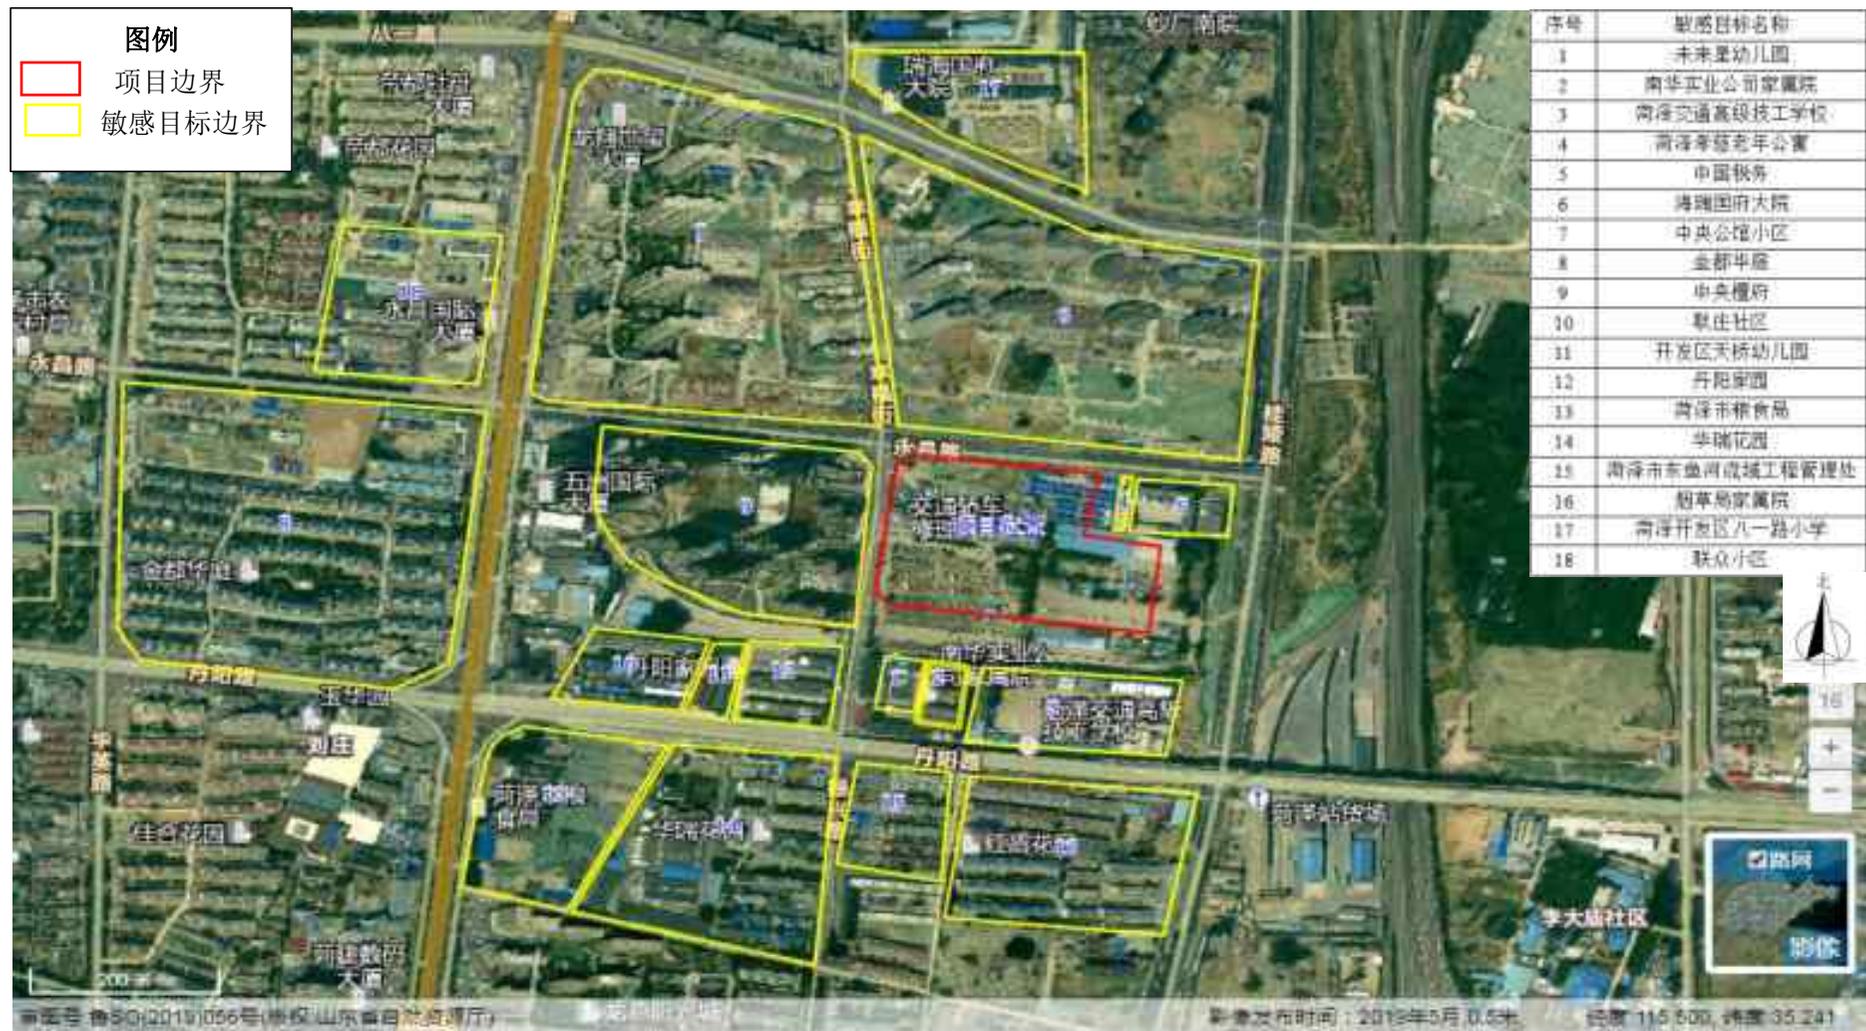
图 3.4-1 项目敏感目标的卫星影像图

本项目地块 500 米内周围主要为政府机关单位、居民、学校、林地或空地。项目地块东侧为菏泽孝慈老年公寓和税务局大楼，北侧为海瑞国府大院和菏泽开发区八一路小学，西侧和西北侧为中央公馆小区、金都华庭小区、联众小区、中央檀府，西南侧为耿庄社区、开发区天桥幼儿园、菏泽市粮食局、华瑞花园，南侧为未来星幼儿园、南华实业公司家属院、菏泽交通高级技工学校、菏泽市东鱼河流域工程管理处、烟草局家属院。项目周围敏感目标地块现状图见 3.4-1，本地块周围敏感目标现状图见图 3.4-2 至 3.4-9。
