菏泽市龙翔悦庭项目 地块一土壤污染状况调查报告

委托单位：菏泽龙翔置业有限公司

编制单位：山东圆衡检测科技有限公司

二〇二〇年六月

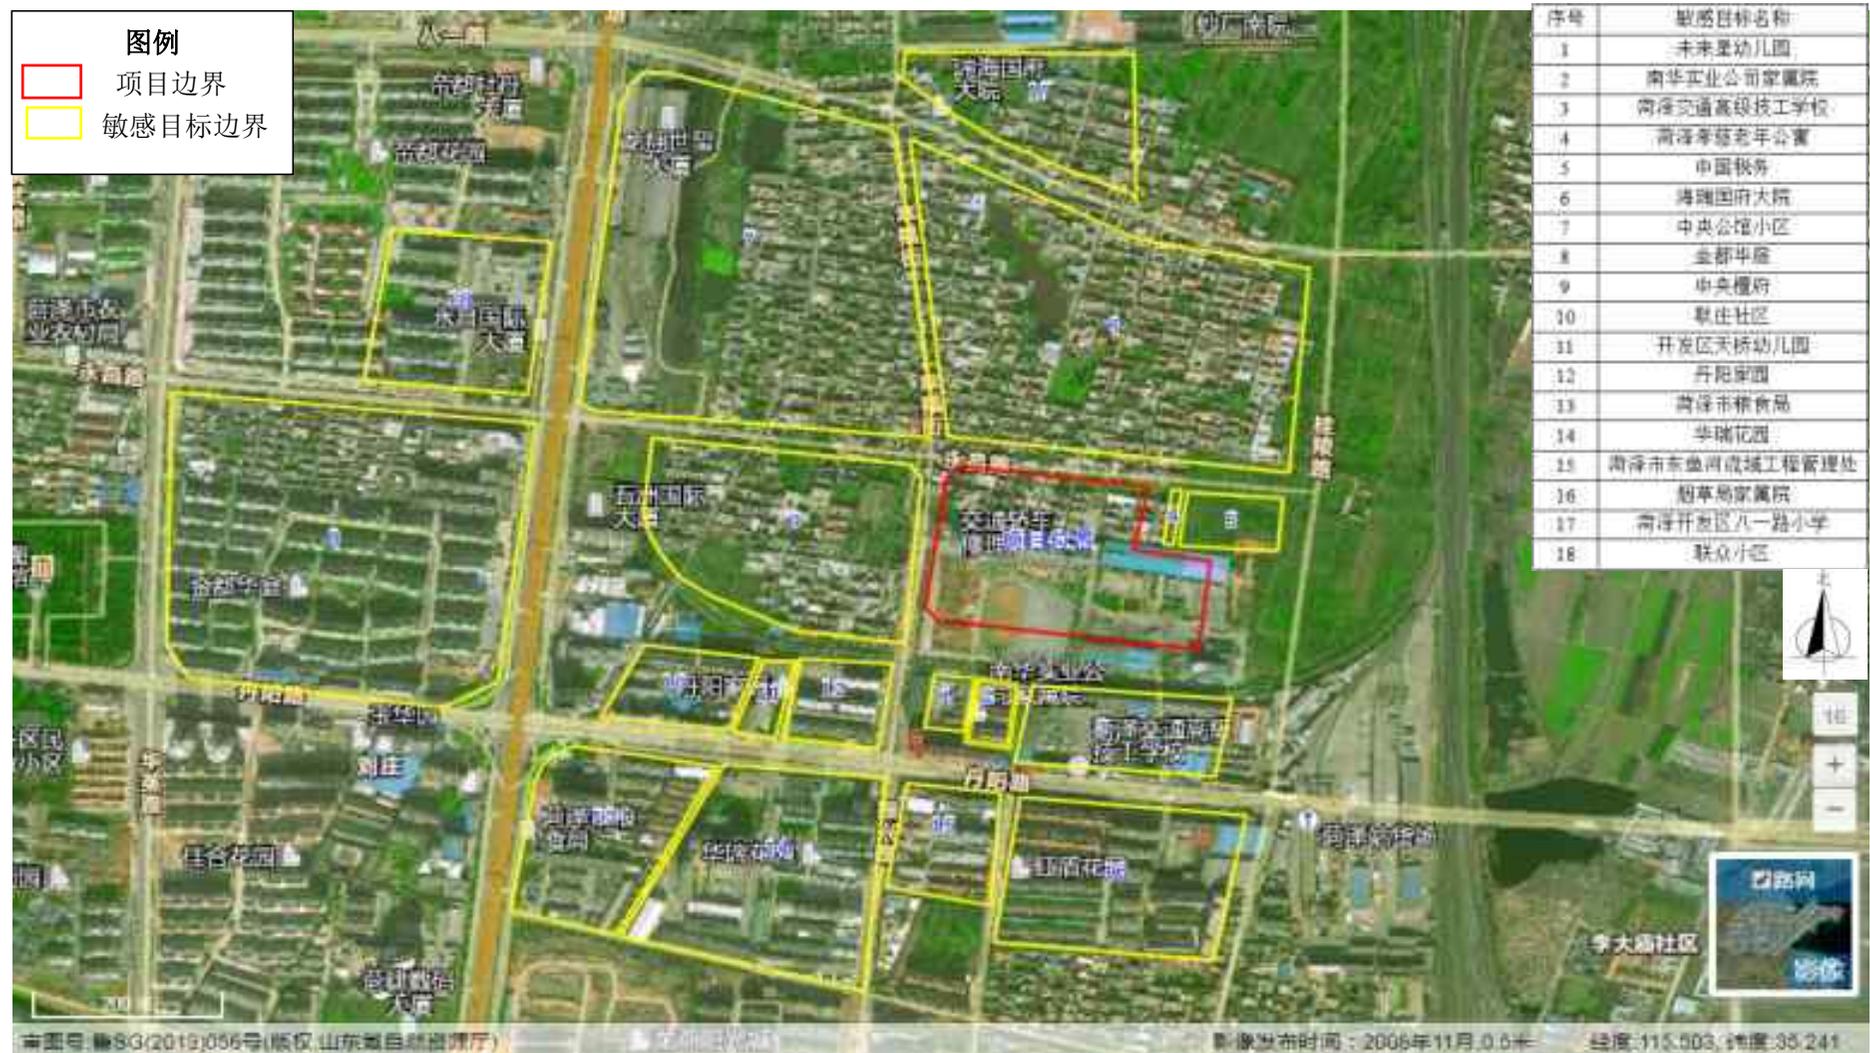
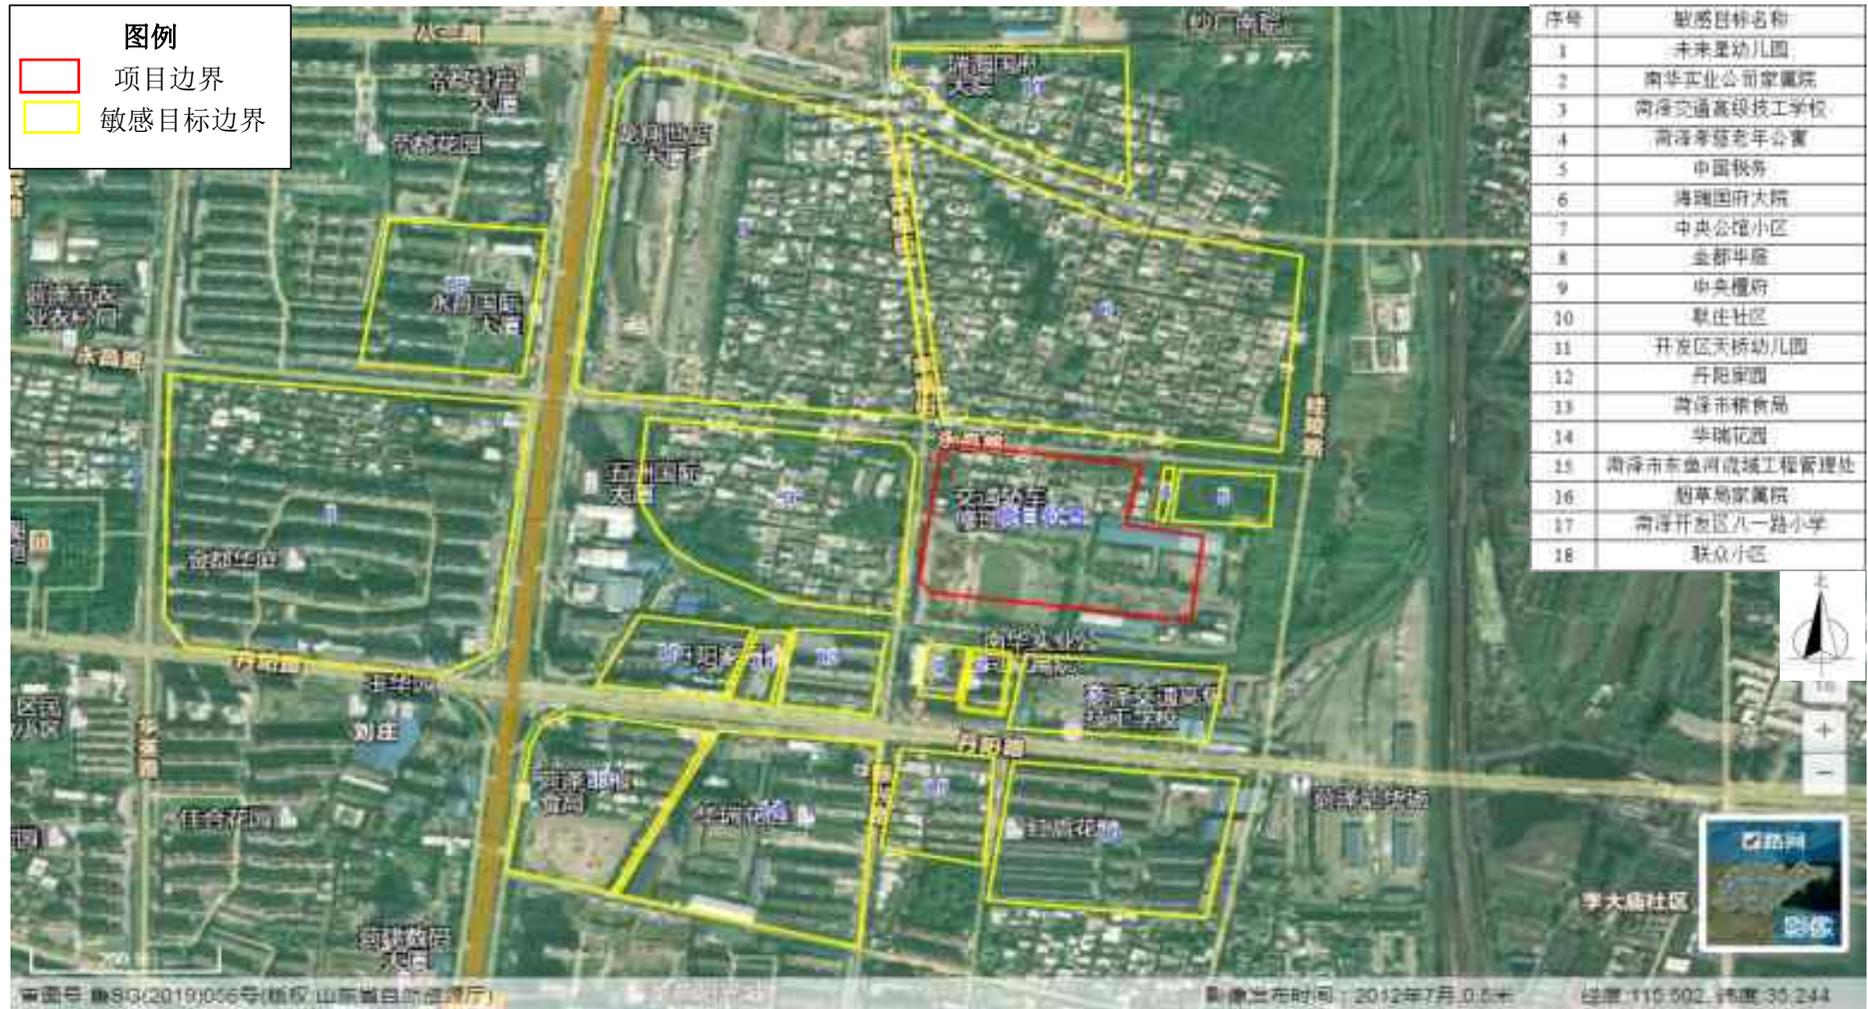
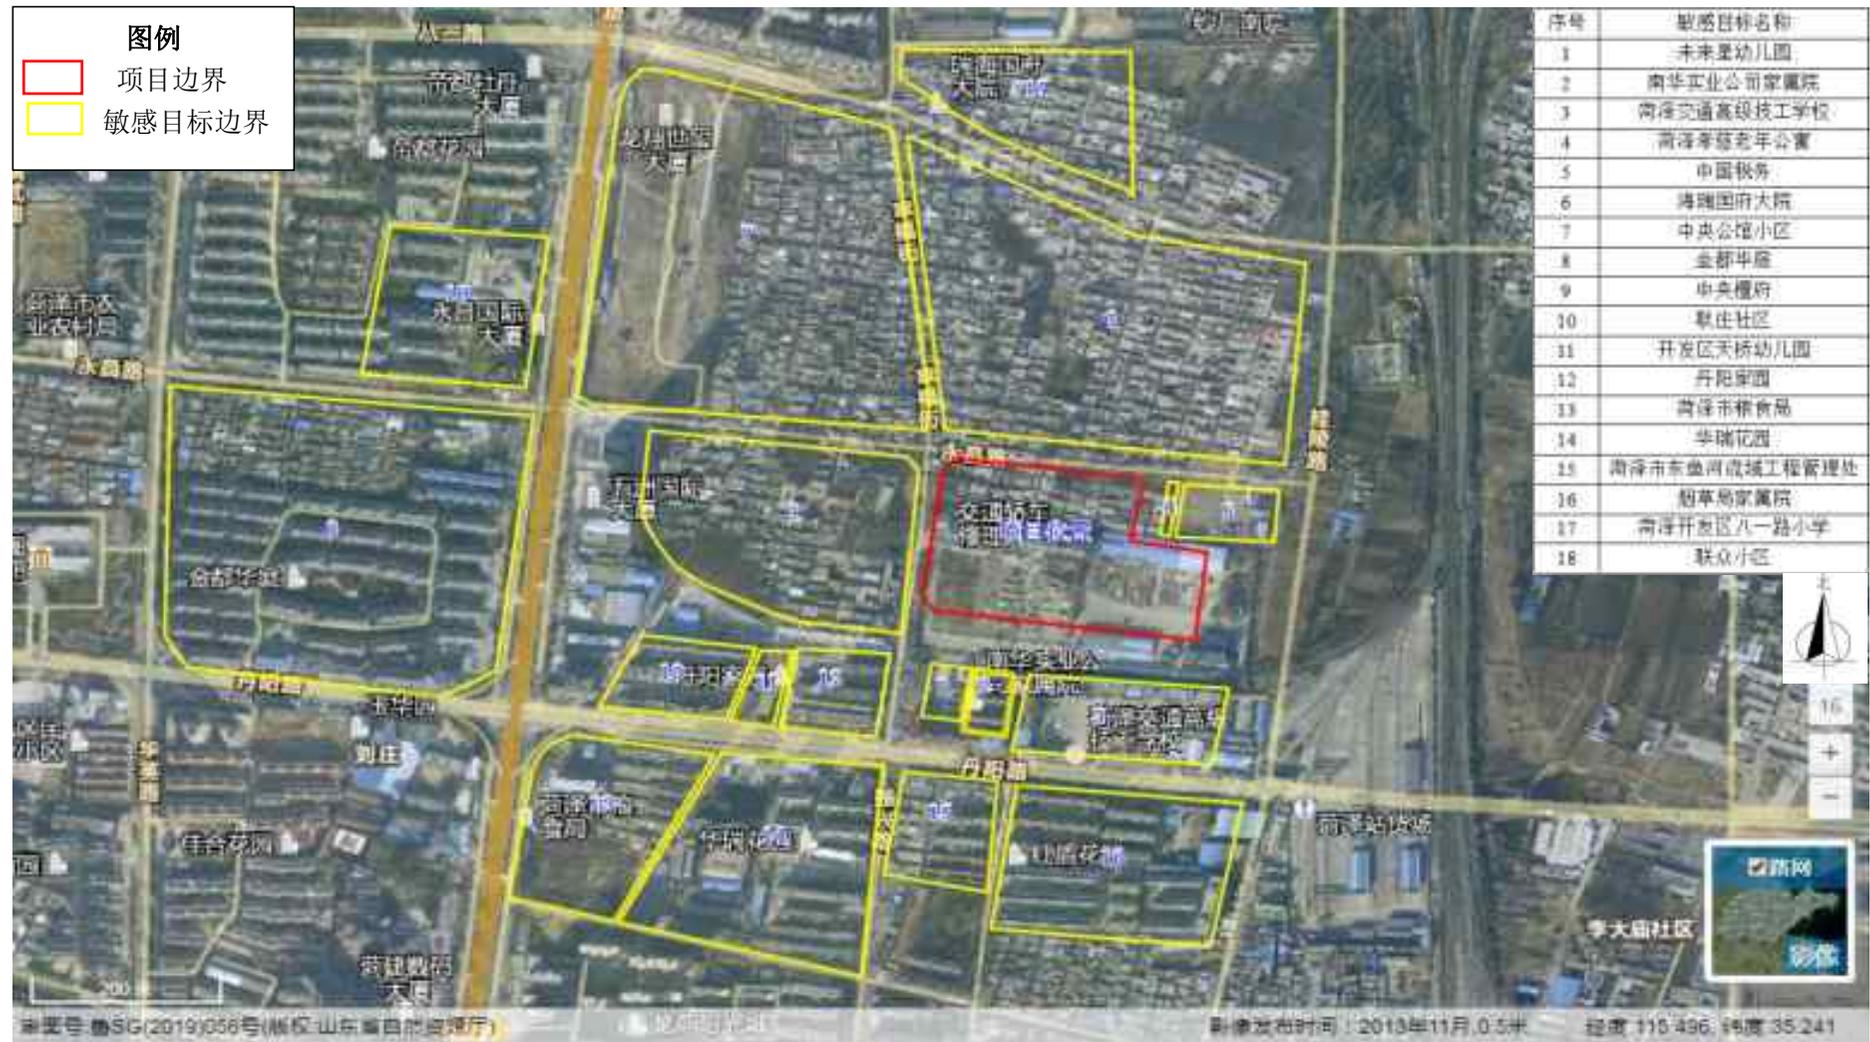
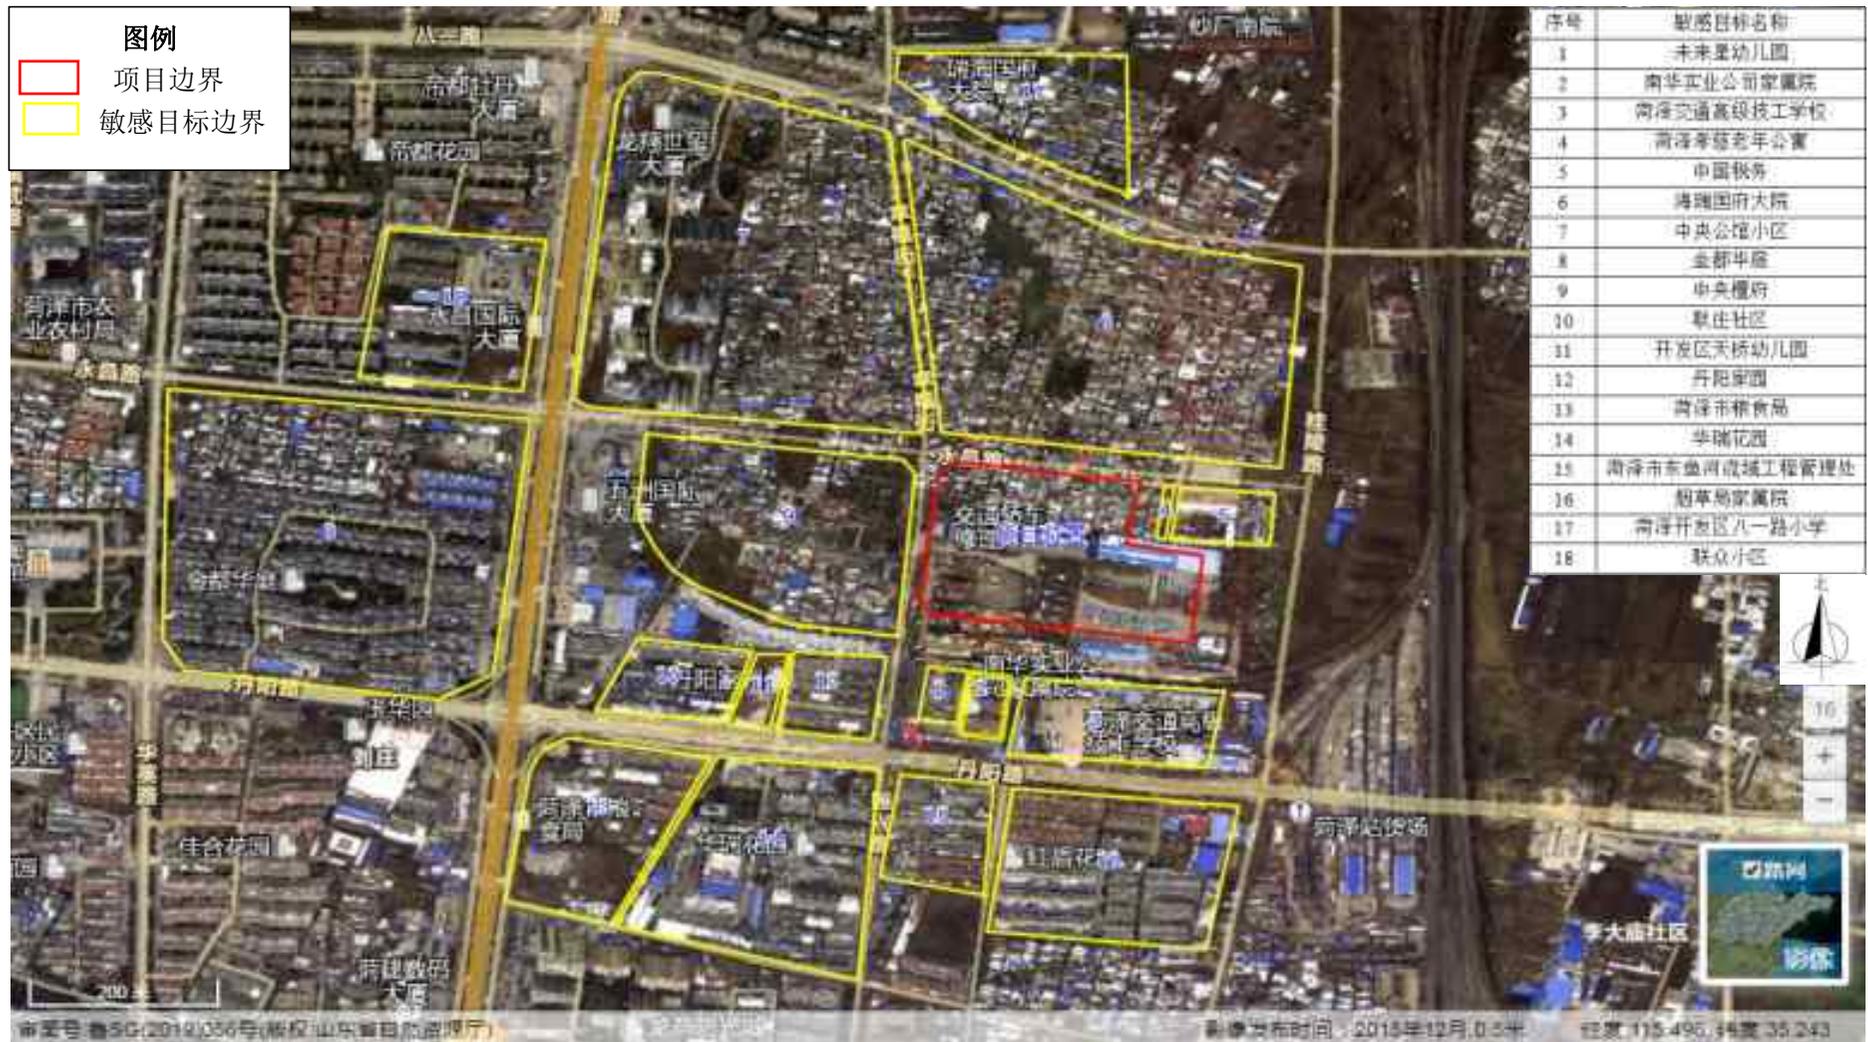
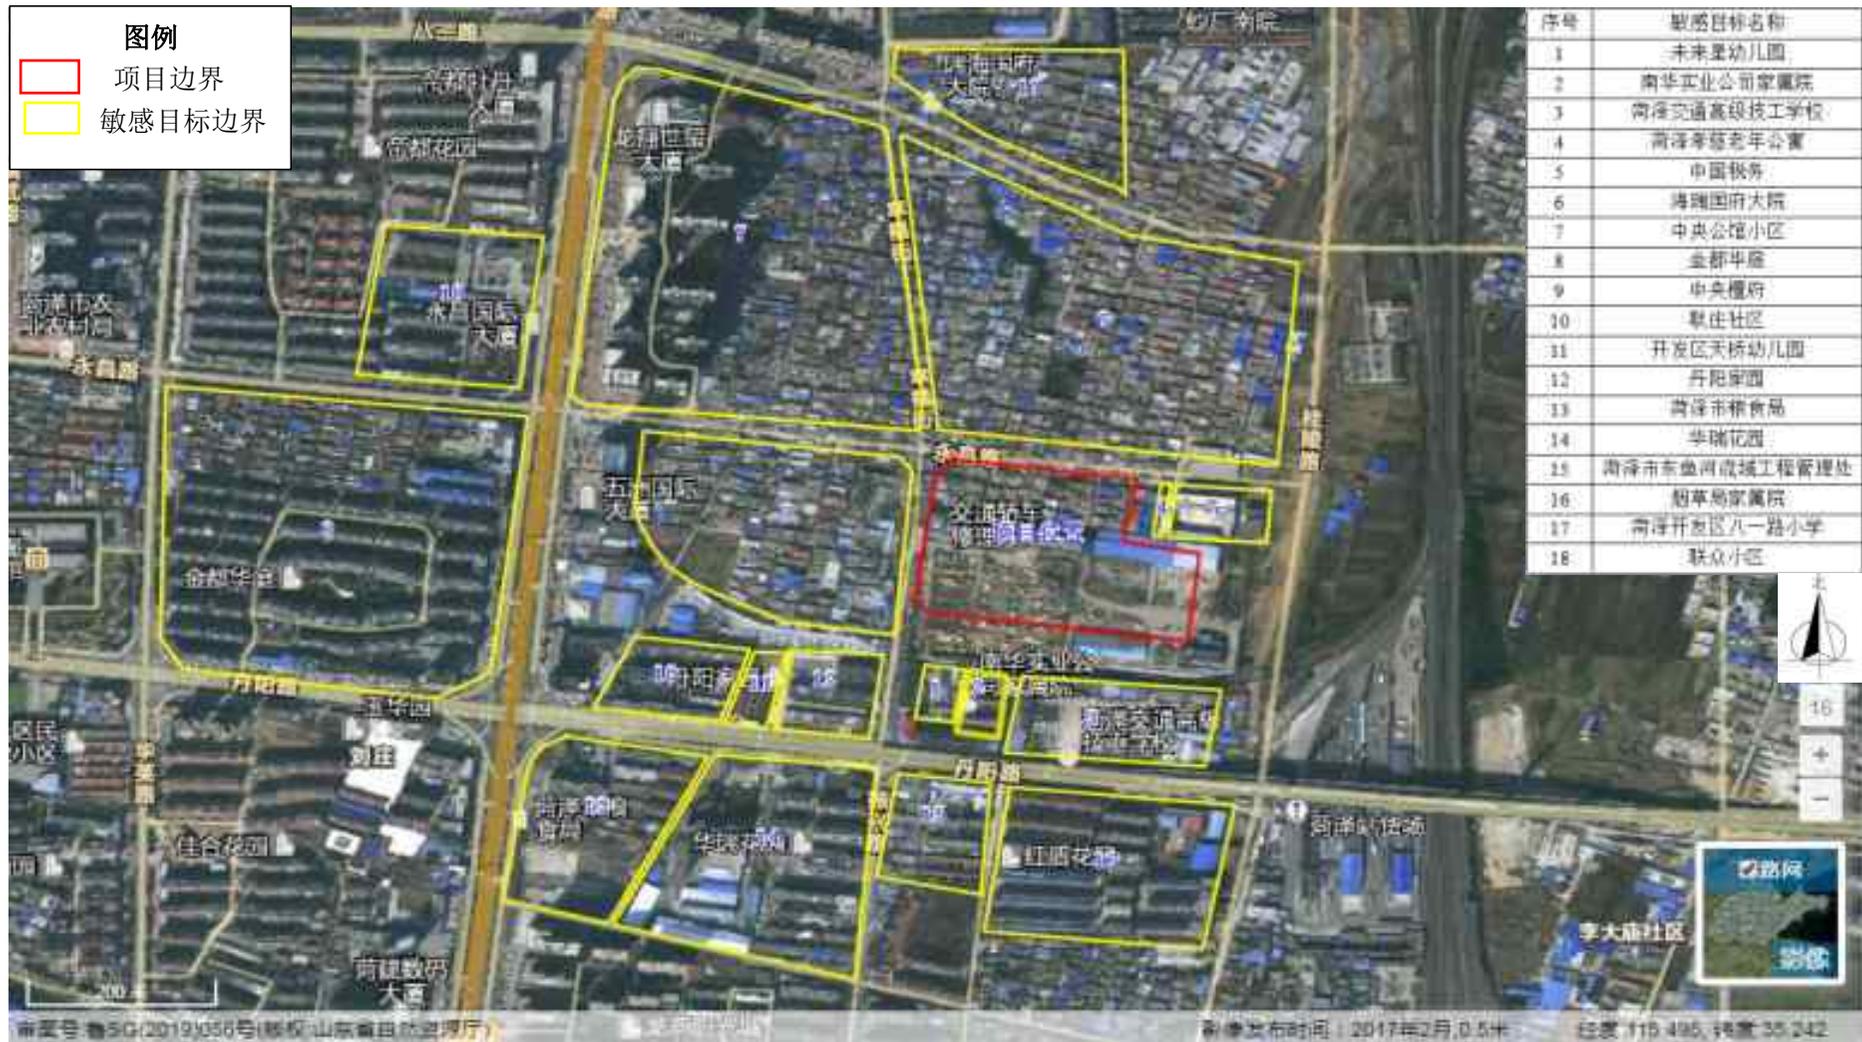
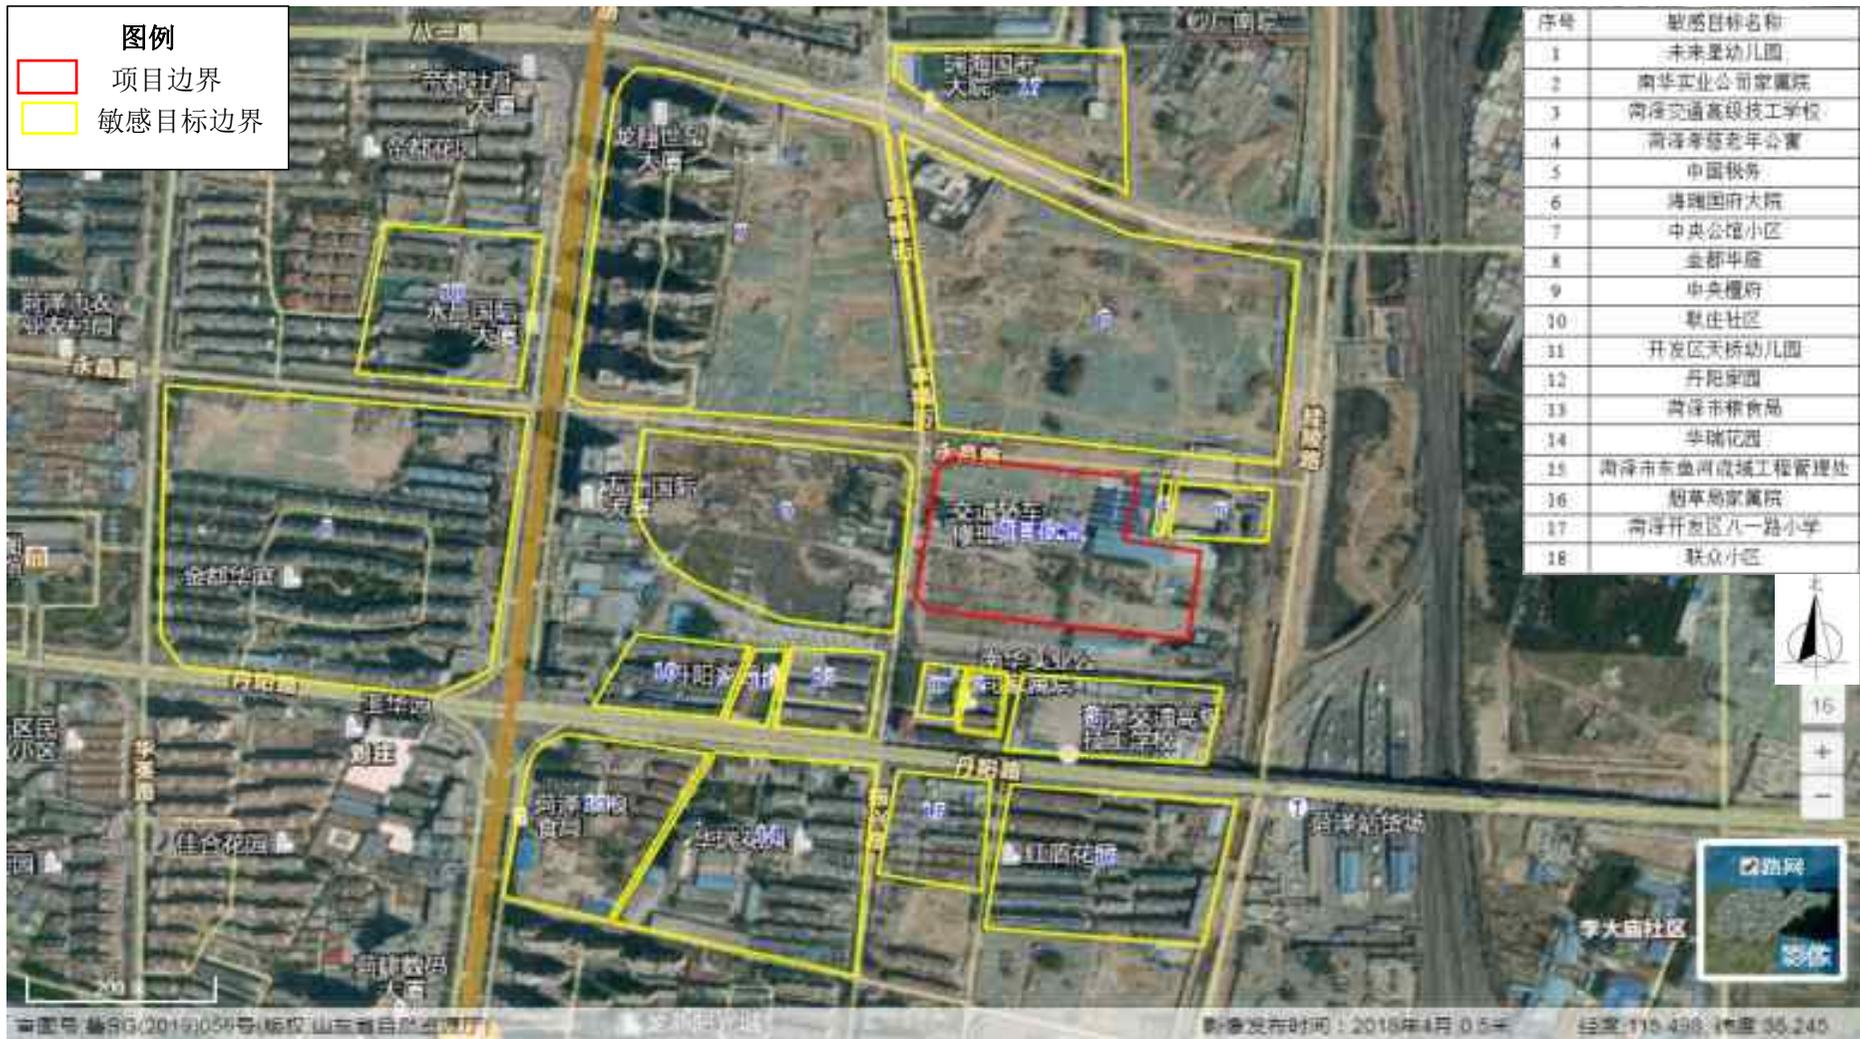
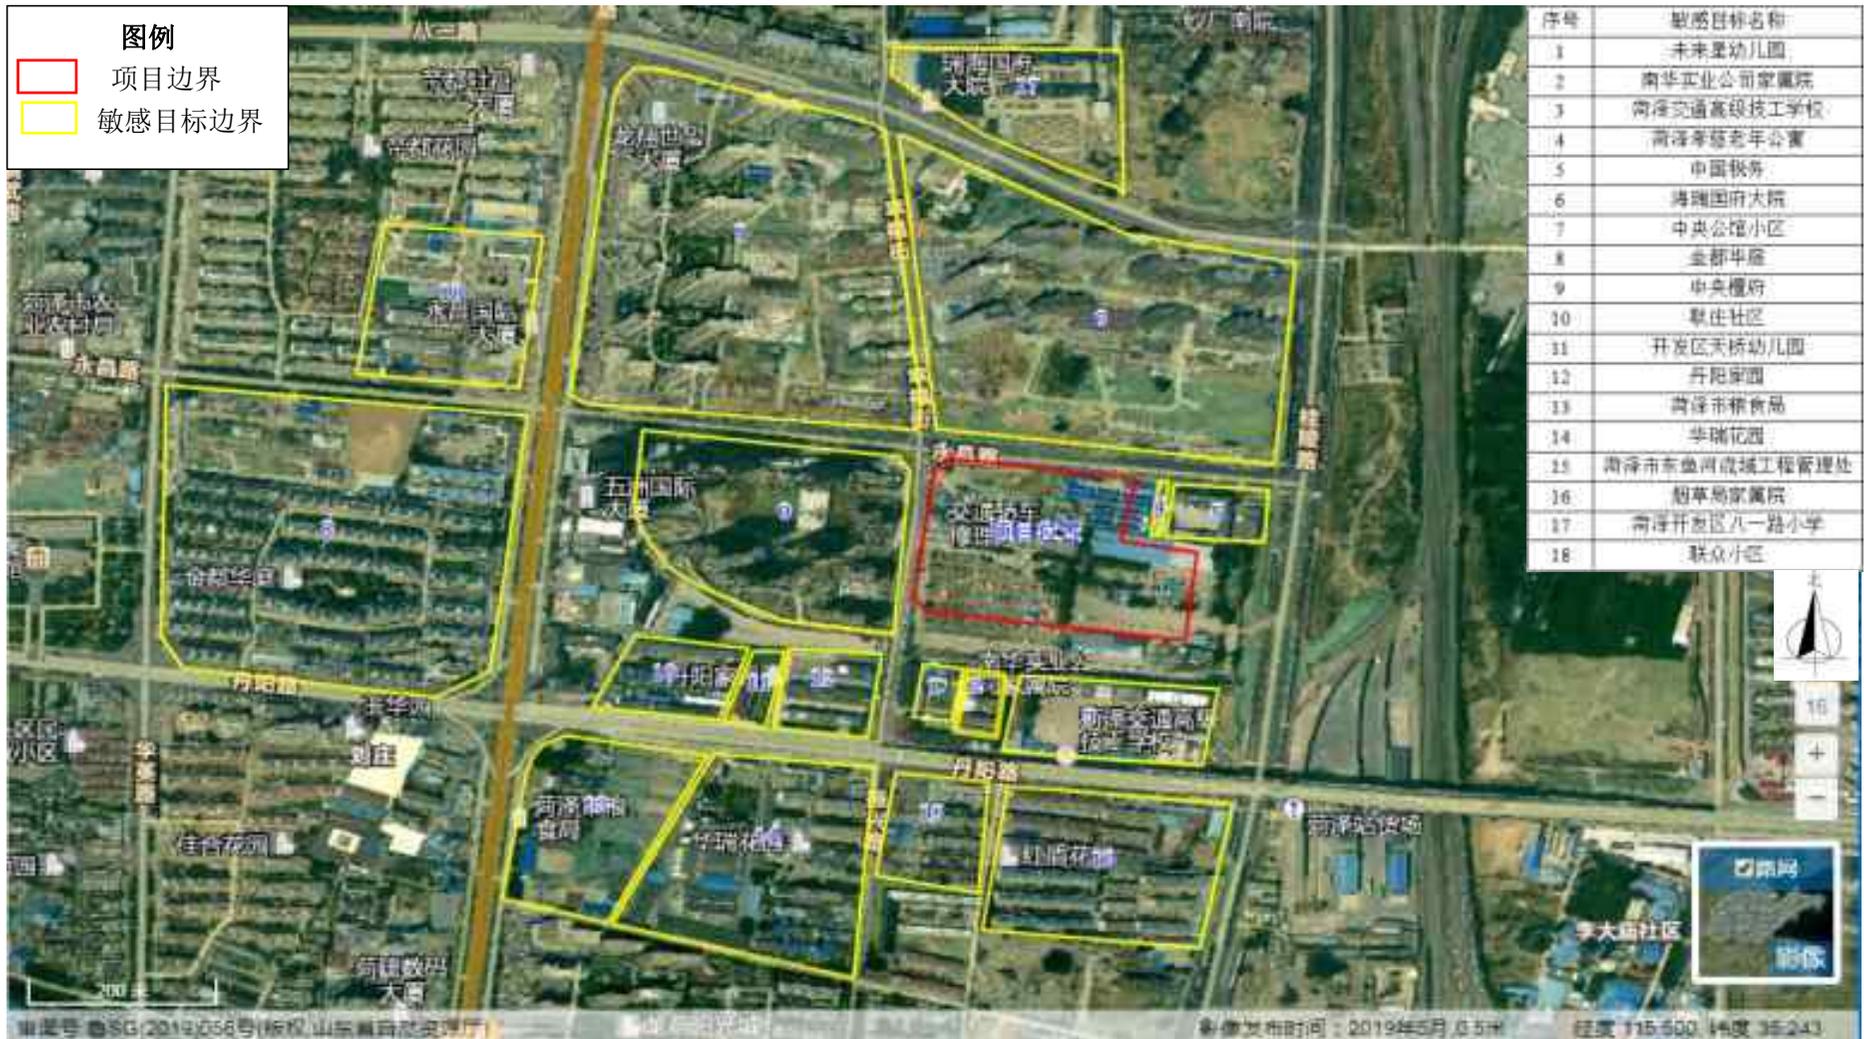
根据卫星历史影像可以看出，项目地块东侧为菏泽孝慈老年公寓和税务局大楼，北侧为海瑞国府大院和菏泽开发区八一路小学，西侧和西北侧为中央公馆小区、金都华庭小区、联众小区、中央檀府，西南侧为耿庄社区、开发区天桥幼儿园、菏泽市粮食局、华瑞花园，南侧为未来星幼儿园、南华实业公司家属院、菏泽交通高级技工学校、菏泽市东鱼河流域工程管理处、烟草局家属院。其中发生变化的有项目东侧的 5 中国税务、6 海瑞国府大院、7 中央公馆小区、9 中央檀府、17 菏泽开发区八一路小学。从卫星历史影像图看出，税务大楼建于 2013-2015 年，2013 年之前为林地；海瑞国府大院地块处 2017 年以前为耿庄社区居民区，2017 年开始拆迁，2018 年开始建设海瑞国府大院小区；7 中央公馆小区地块 2017 年以前为耿庄社区居民区，2017 年开始拆迁，2018 年开始建设中央公馆小区；9 中央檀府地块区域 2017 年以前为耿庄社区居民区，2017 年开始拆迁，2018 年开始建设中央檀府小区；17 菏泽开发区八一路小学地块区域 2017 年以前为耿庄社区居民区，2017 年开始拆迁，2018 年开始建设菏泽开发区八一路小学。其他地块未发生变化。
