学林嘉苑棚户区改造项目（二期） 项目地块土壤污染状况调查报告

委托单位：菏泽碧海置业有限公司

编制单位：山东圆衡检测科技有限公司

2020年6月

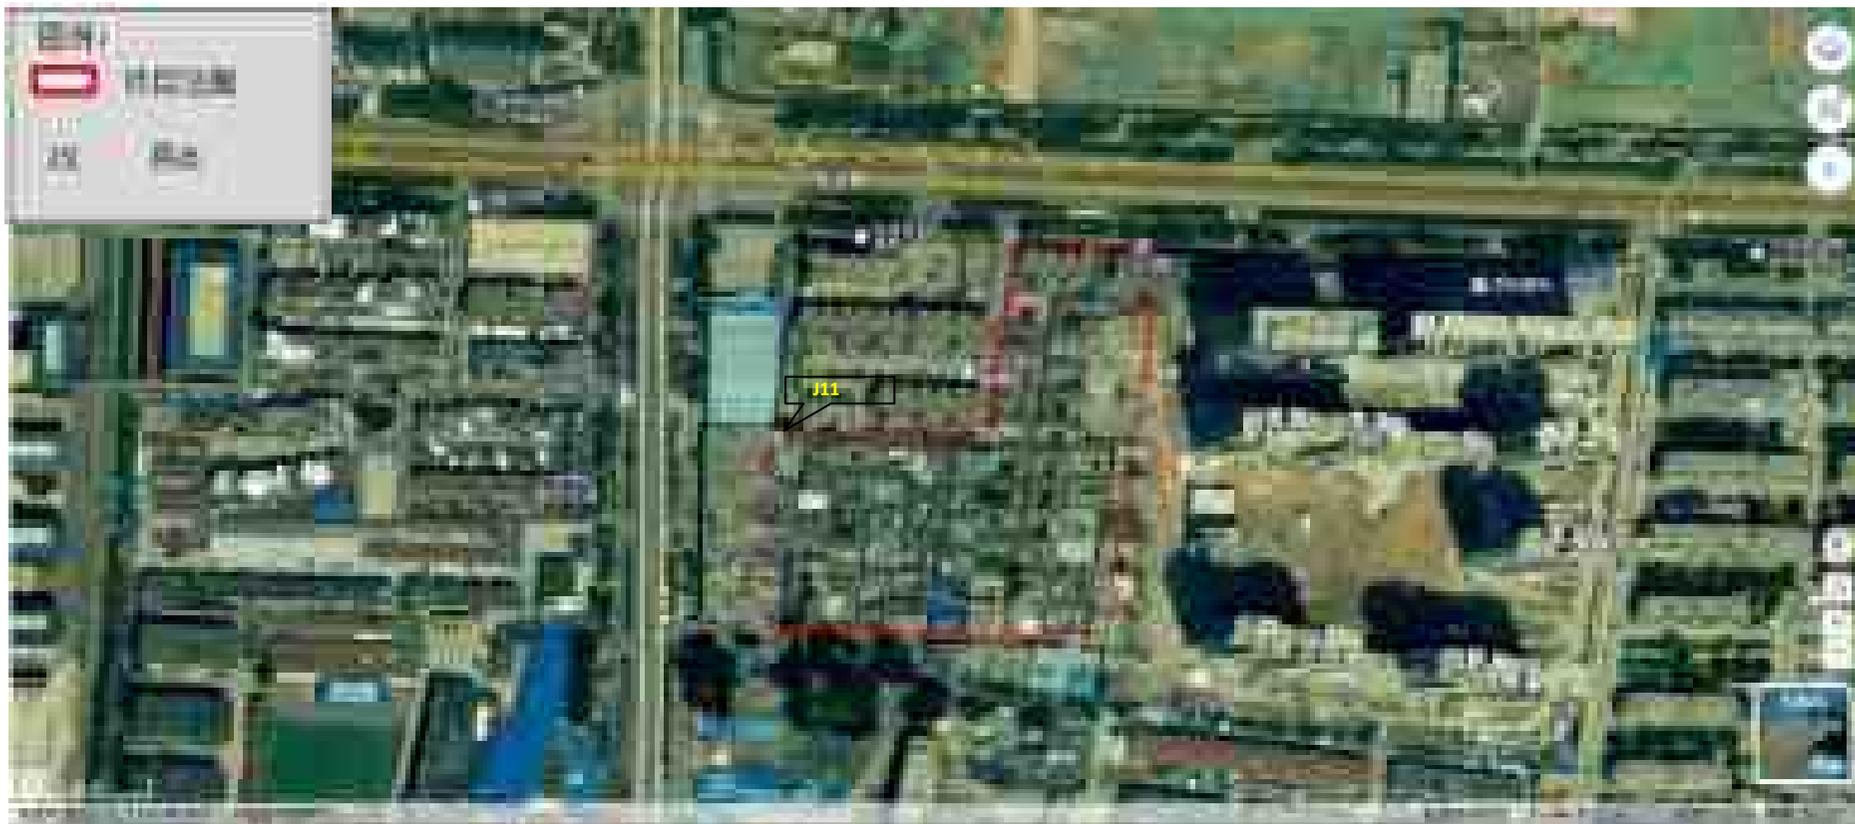
图 2.2-1 菏泽碧海置业有限公司学林嘉苑棚户区改造项目（二期）地块范围图

本次调查除了调查项目地块范围（面积约 20466.77m²）外，还应对地块外相邻一定范围内的区域进行调查。本次调查地块红线范围见图 2.2-1。调查地块红线范围拐点坐标见表 2.2-1。

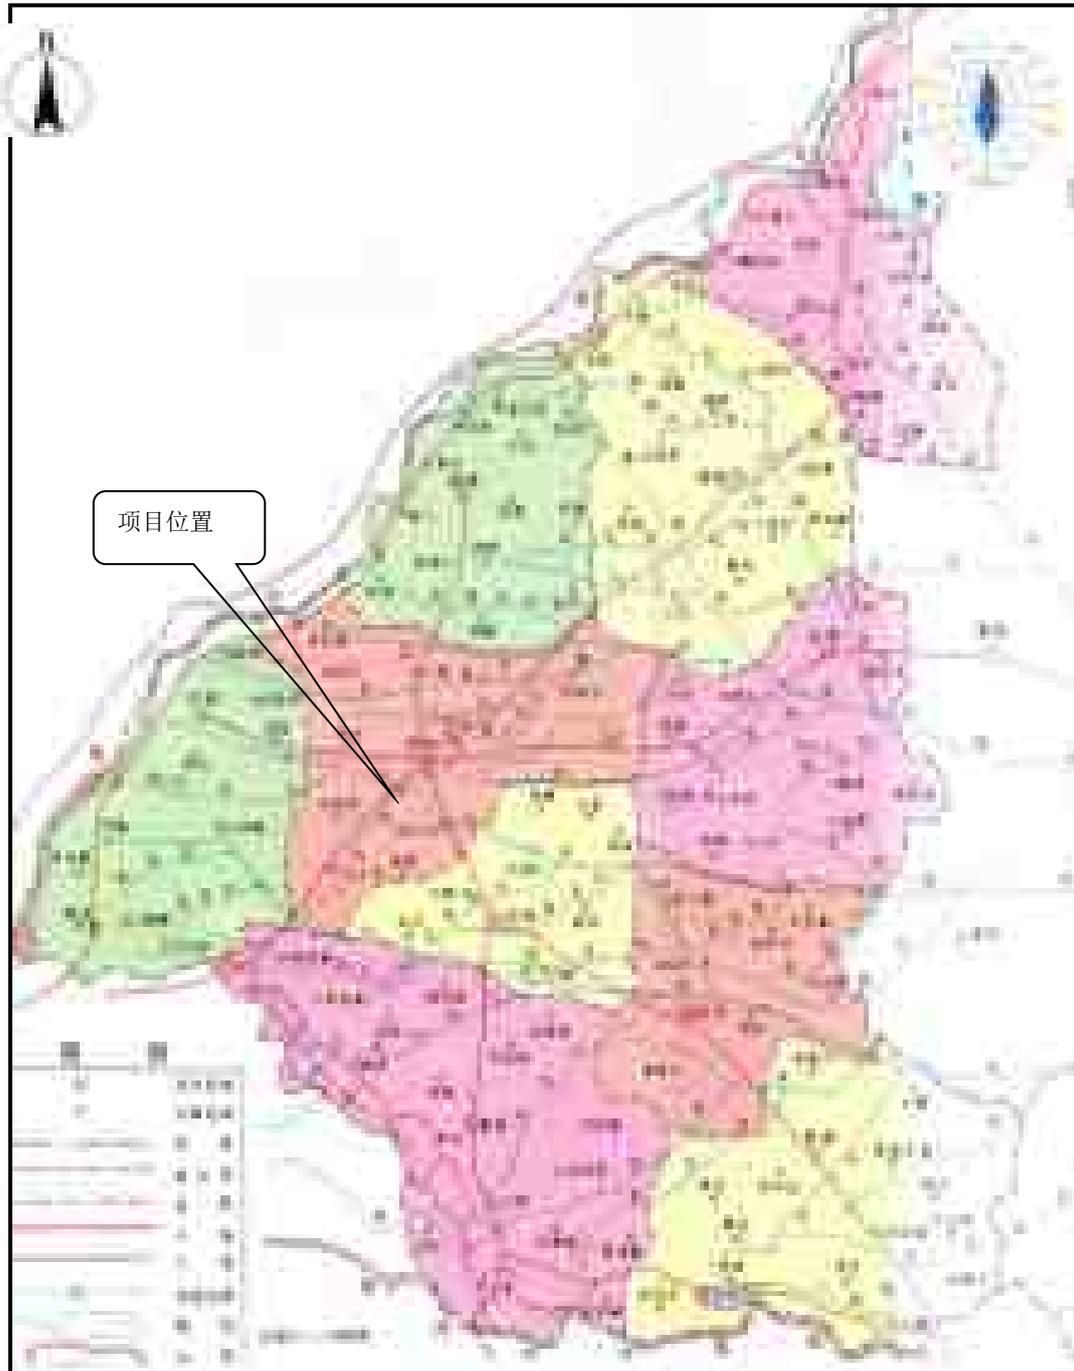
图 3.1-2 菏泽市地表水系分布图

菏泽市地表水系分布图详见图 3.1-2。

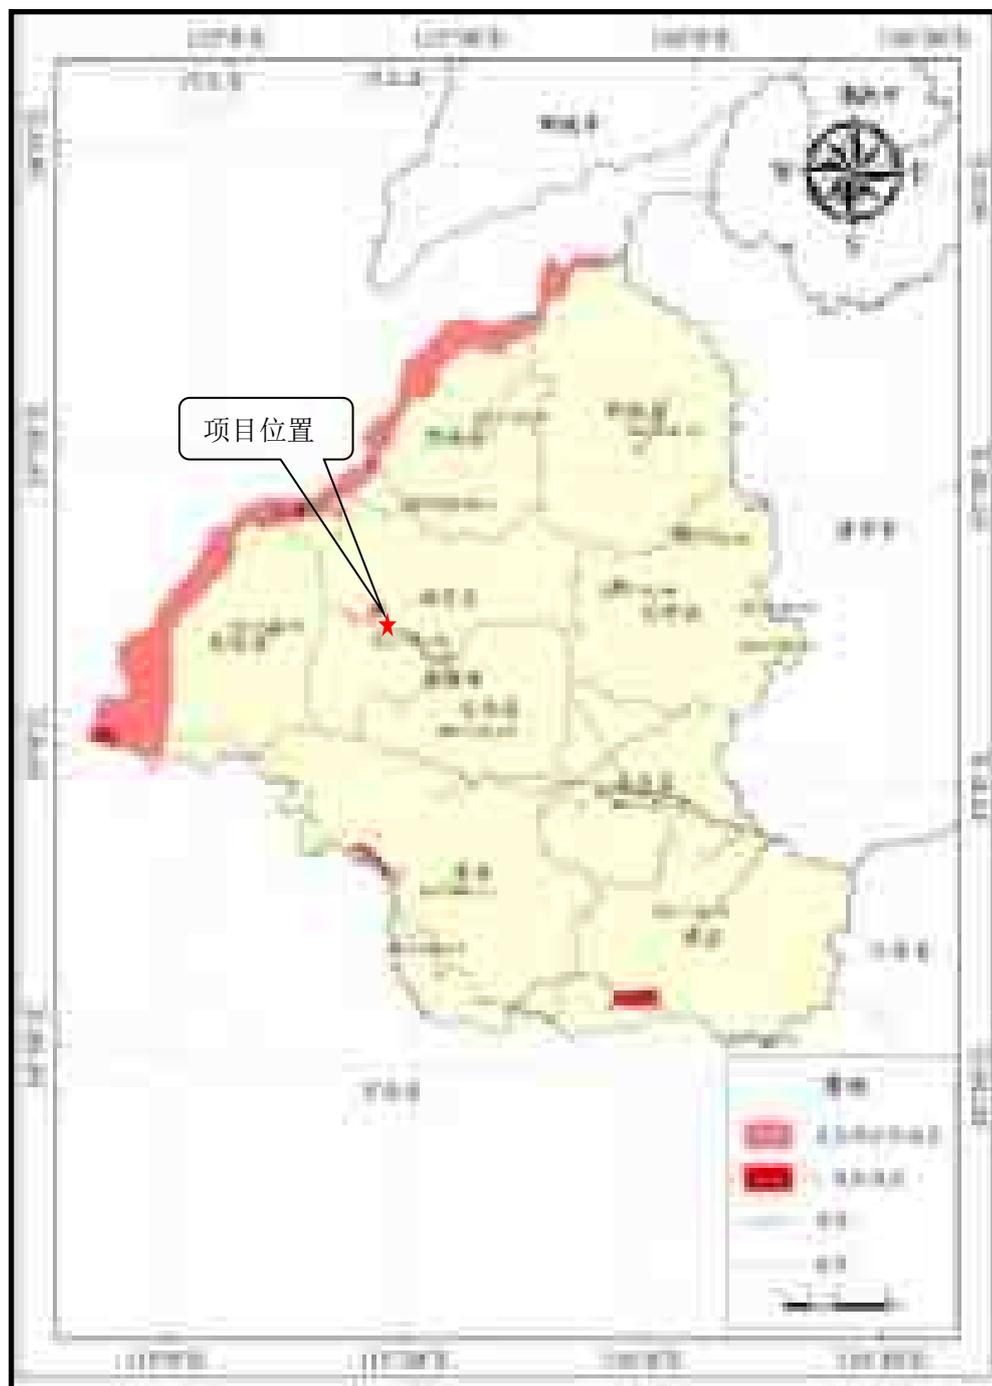
图 3.1-3 菏泽市生态保护红线图

根据《山东省生态保护红线规划（2016-2020年）》及其登记表可知：牡丹区境内的生态保护红线区有两处，名称为黄河干流水源涵养生态保护红线区（SD-17-B1-05）、东鱼河北支水源涵养生态保护红线区（SD-17-B1-08）。本项目位于最近的生态红线保护区（东鱼河北支水源涵养生态保护红线区（SD-17-B1-08）东北侧约 0.7km，不在生态红

线保护区内。因此，本项目符合《山东省生态保护红线规划（2016-2020年）》，具体生态保护红线见图 3.1-3。

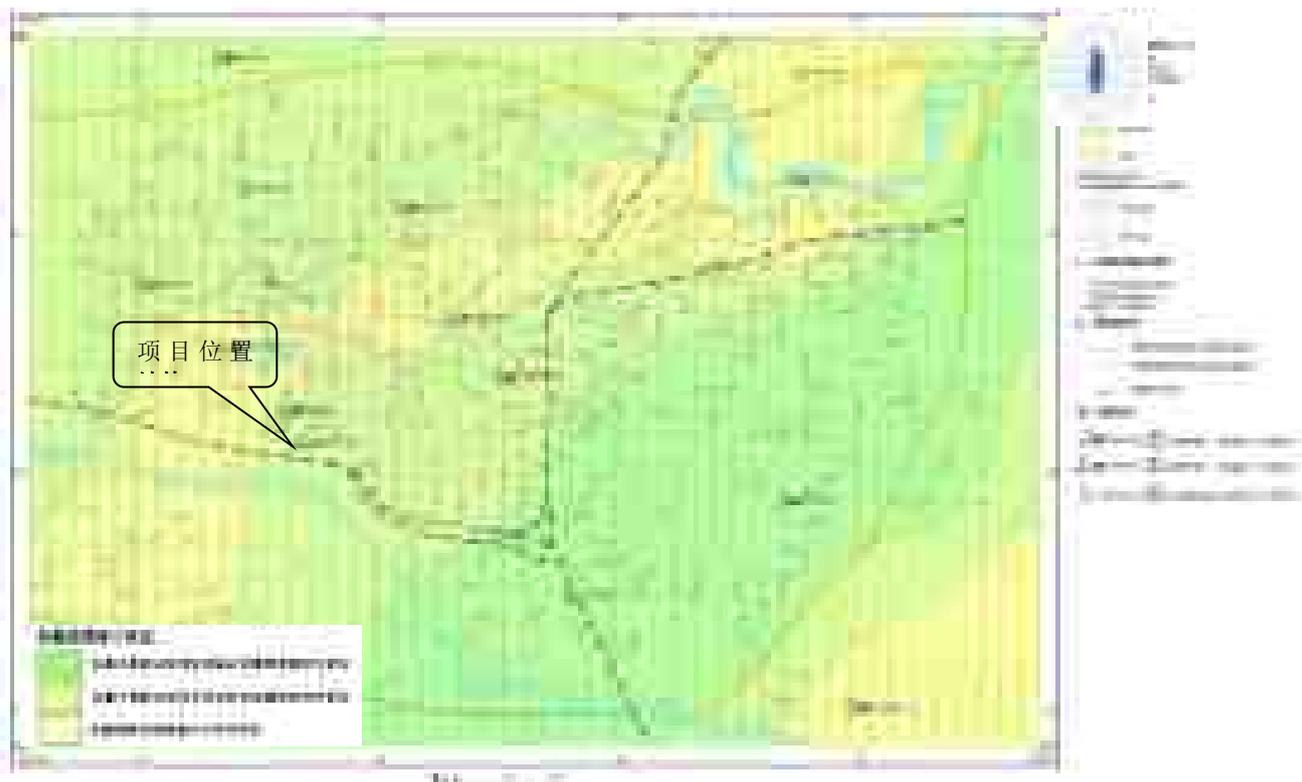
图 3.1-4 菏泽市城区水文图

根据水系图可知，本项目地块所在区域地下水类型属于松散岩类孔隙水，水量中等，单井涌水量 500~1000m³/d。

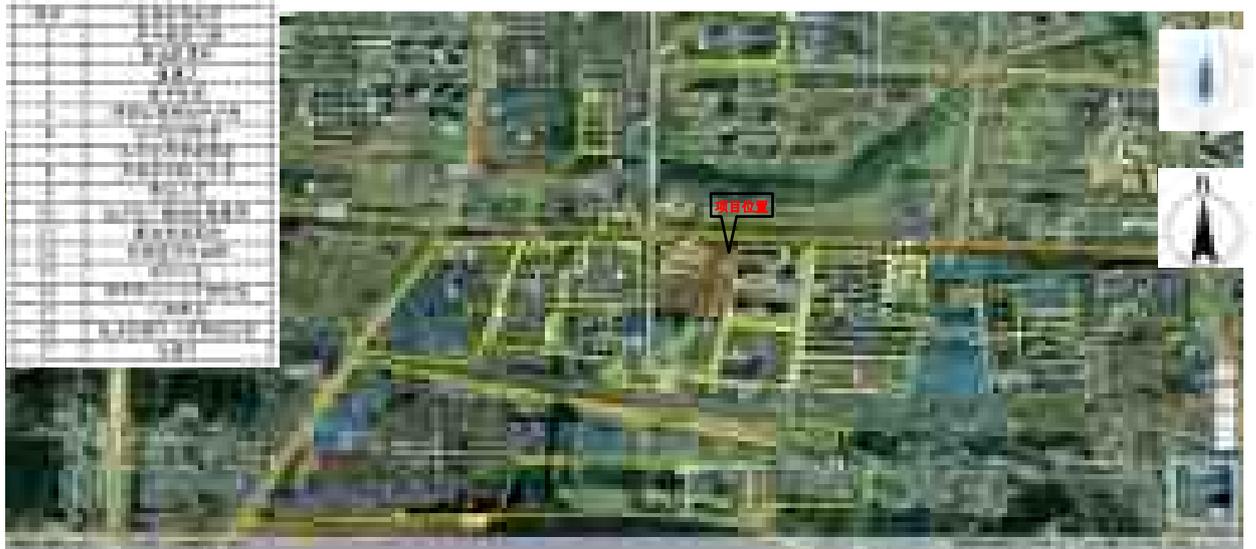
图 3.2-1 调查项目地块周围敏感目标分布图

经现场踏勘得知，项目周围没有重点文物和珍稀动植物保护目标，地块周围主要存在的敏感目标包括学林嘉苑一期、程堤口、马堤口、牡丹区财政局、菏泽市二十二中南校区等；项目周围环境敏感目标信息见表 3.2-1，地理位置见图 3.2-1。

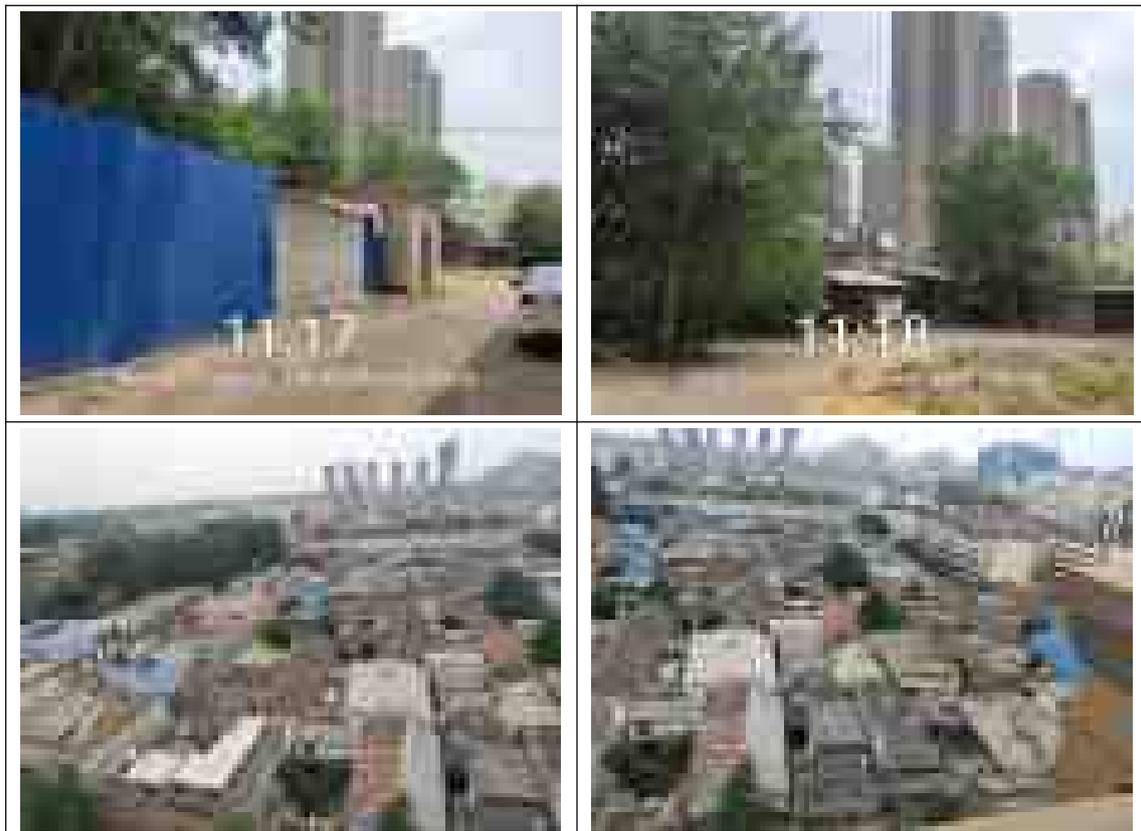
图 3.3-1 项目地块现状图

经现场勘查得知，地块上主要为村庄原有建筑物、树木，地块现状见图 3.3-1。

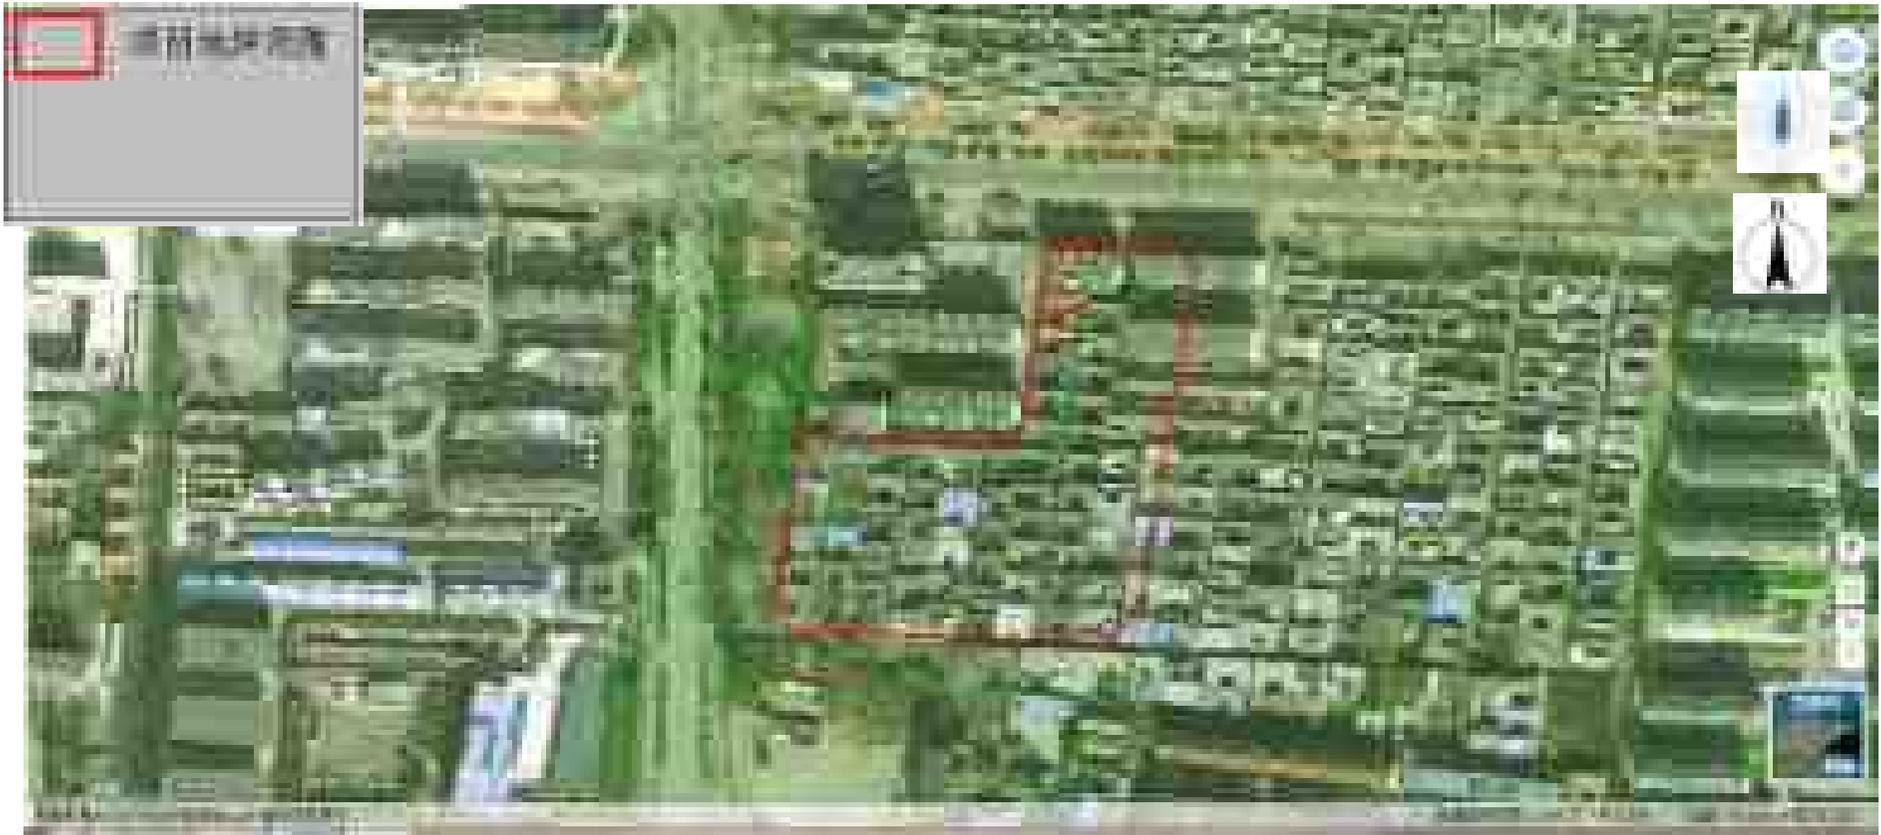
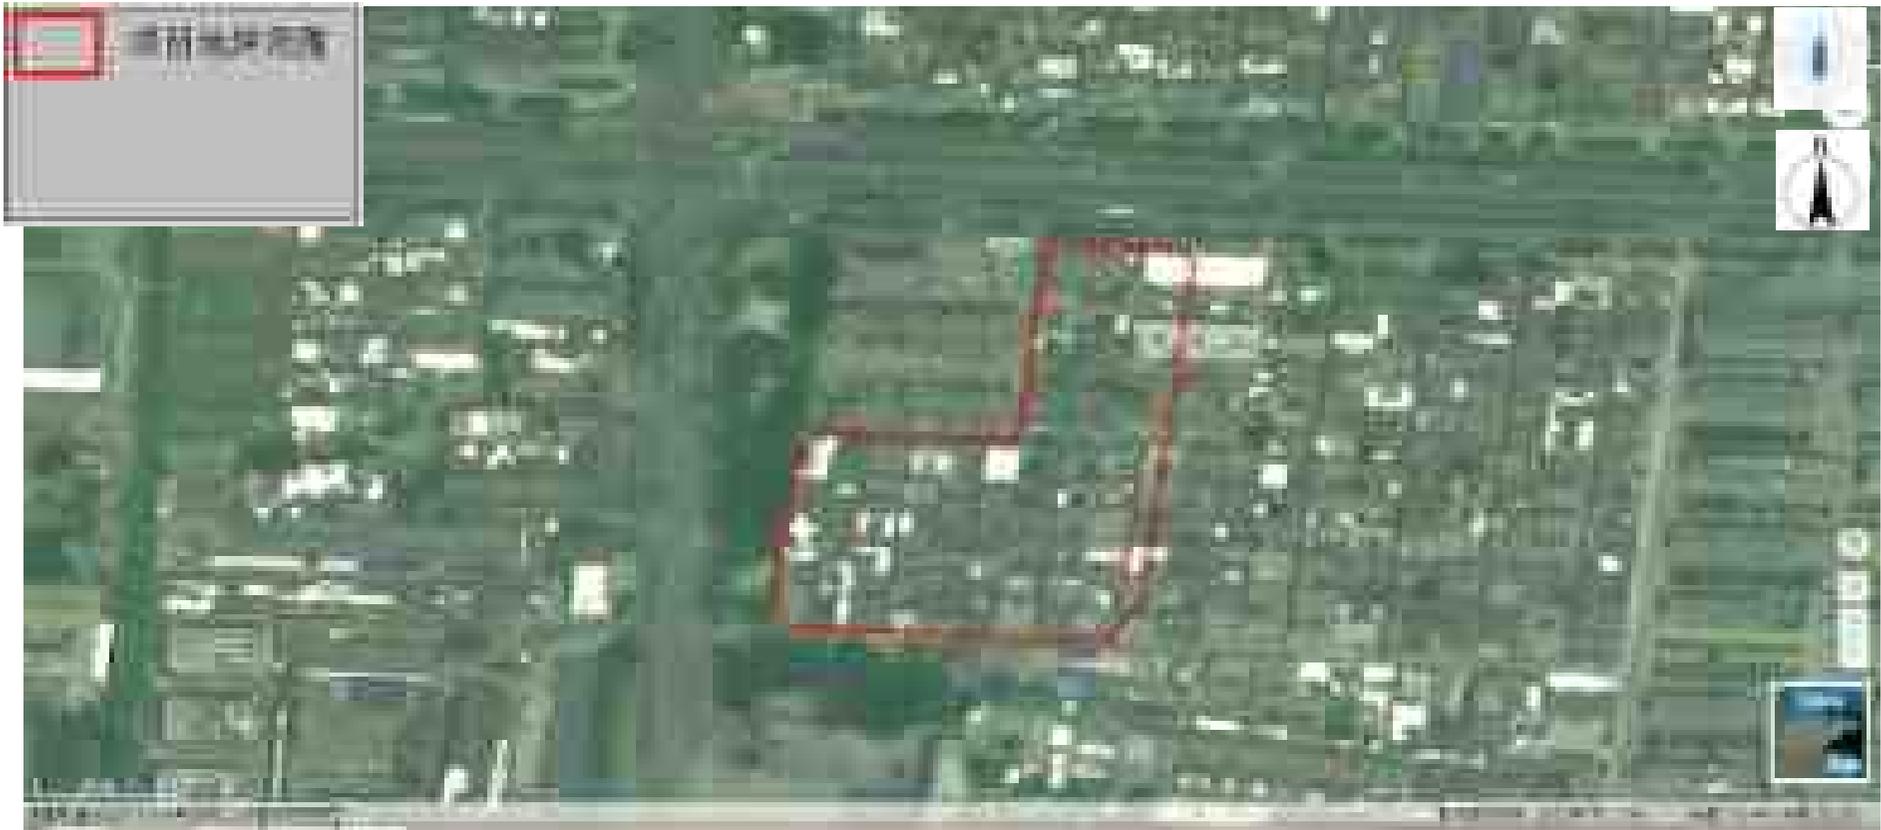
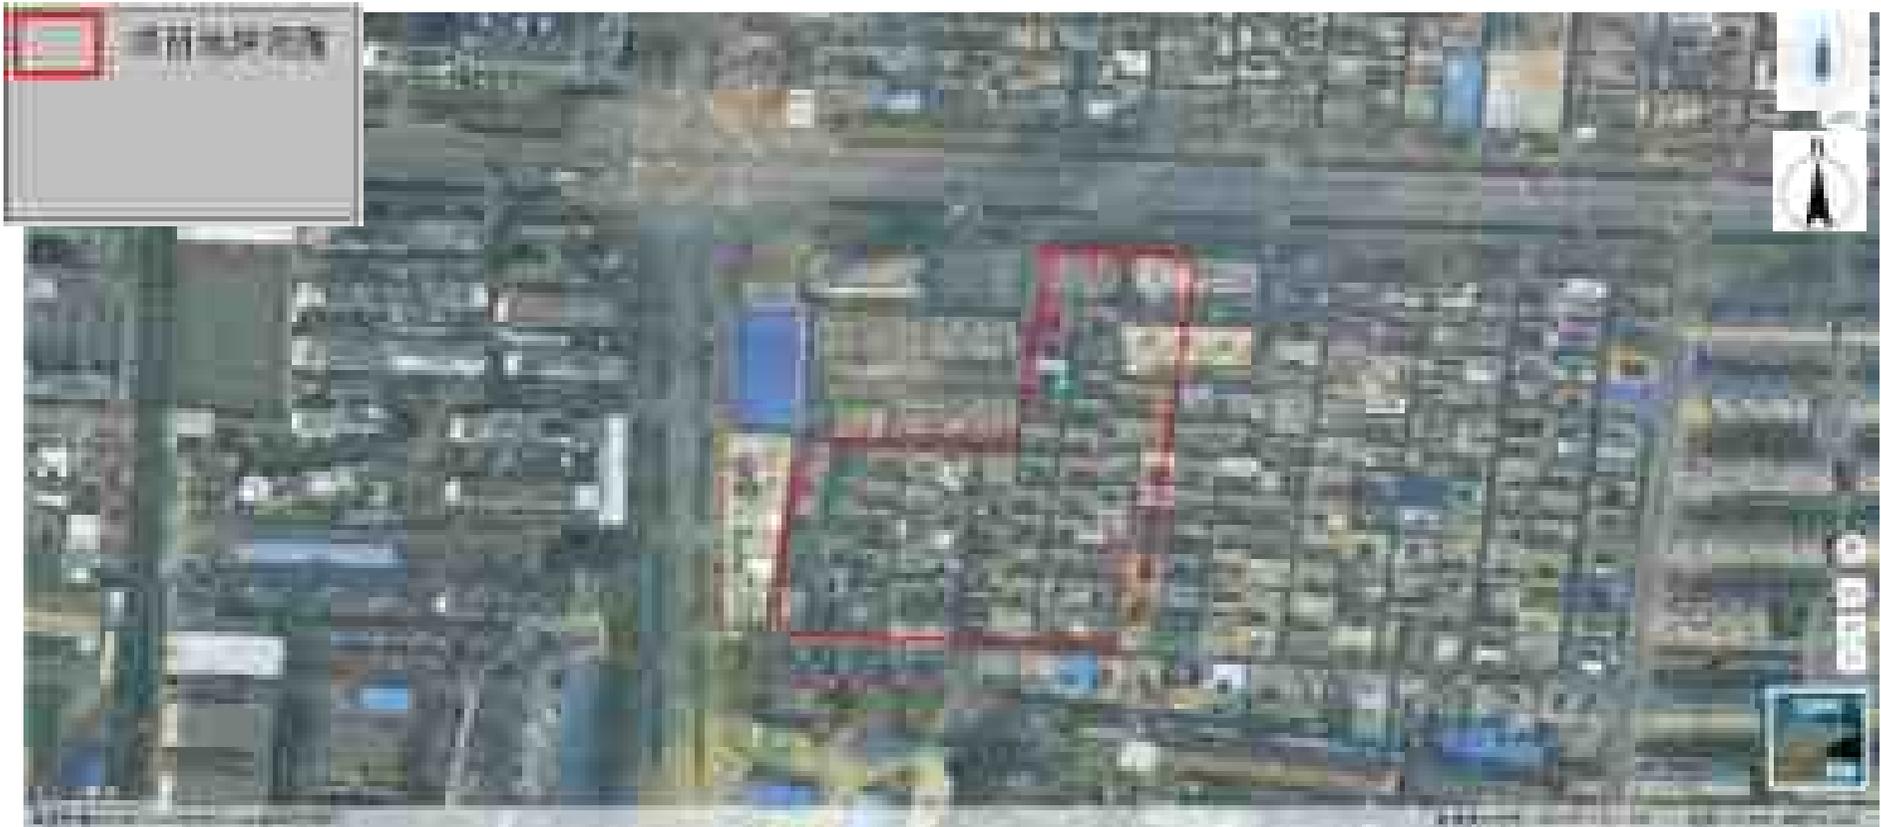
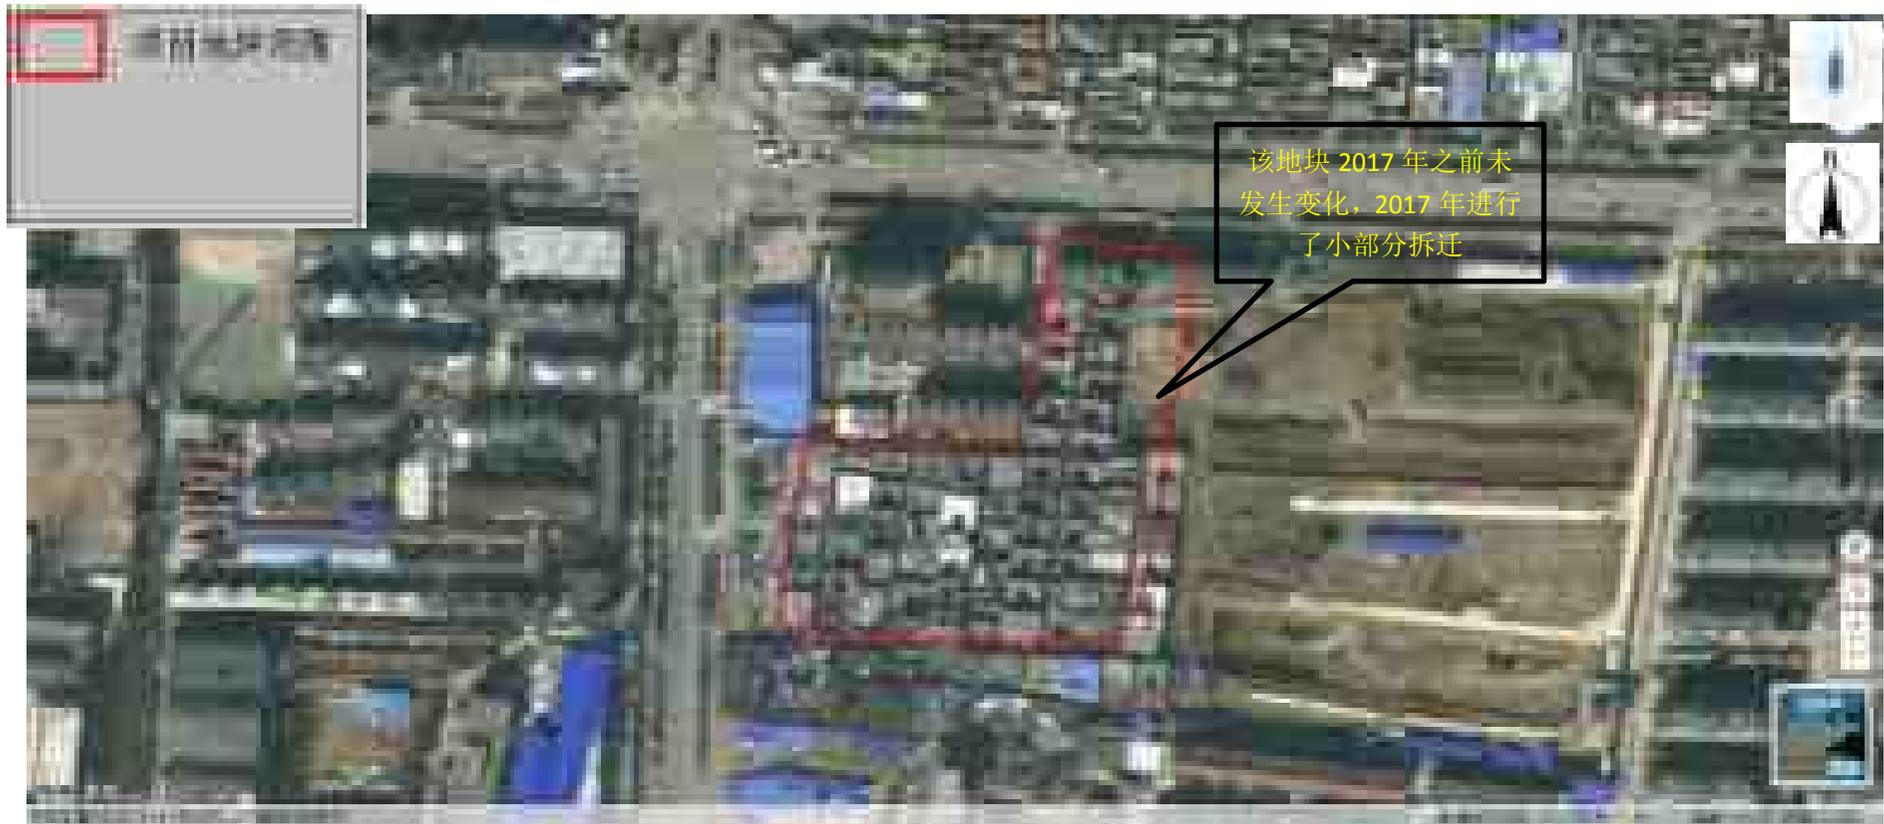
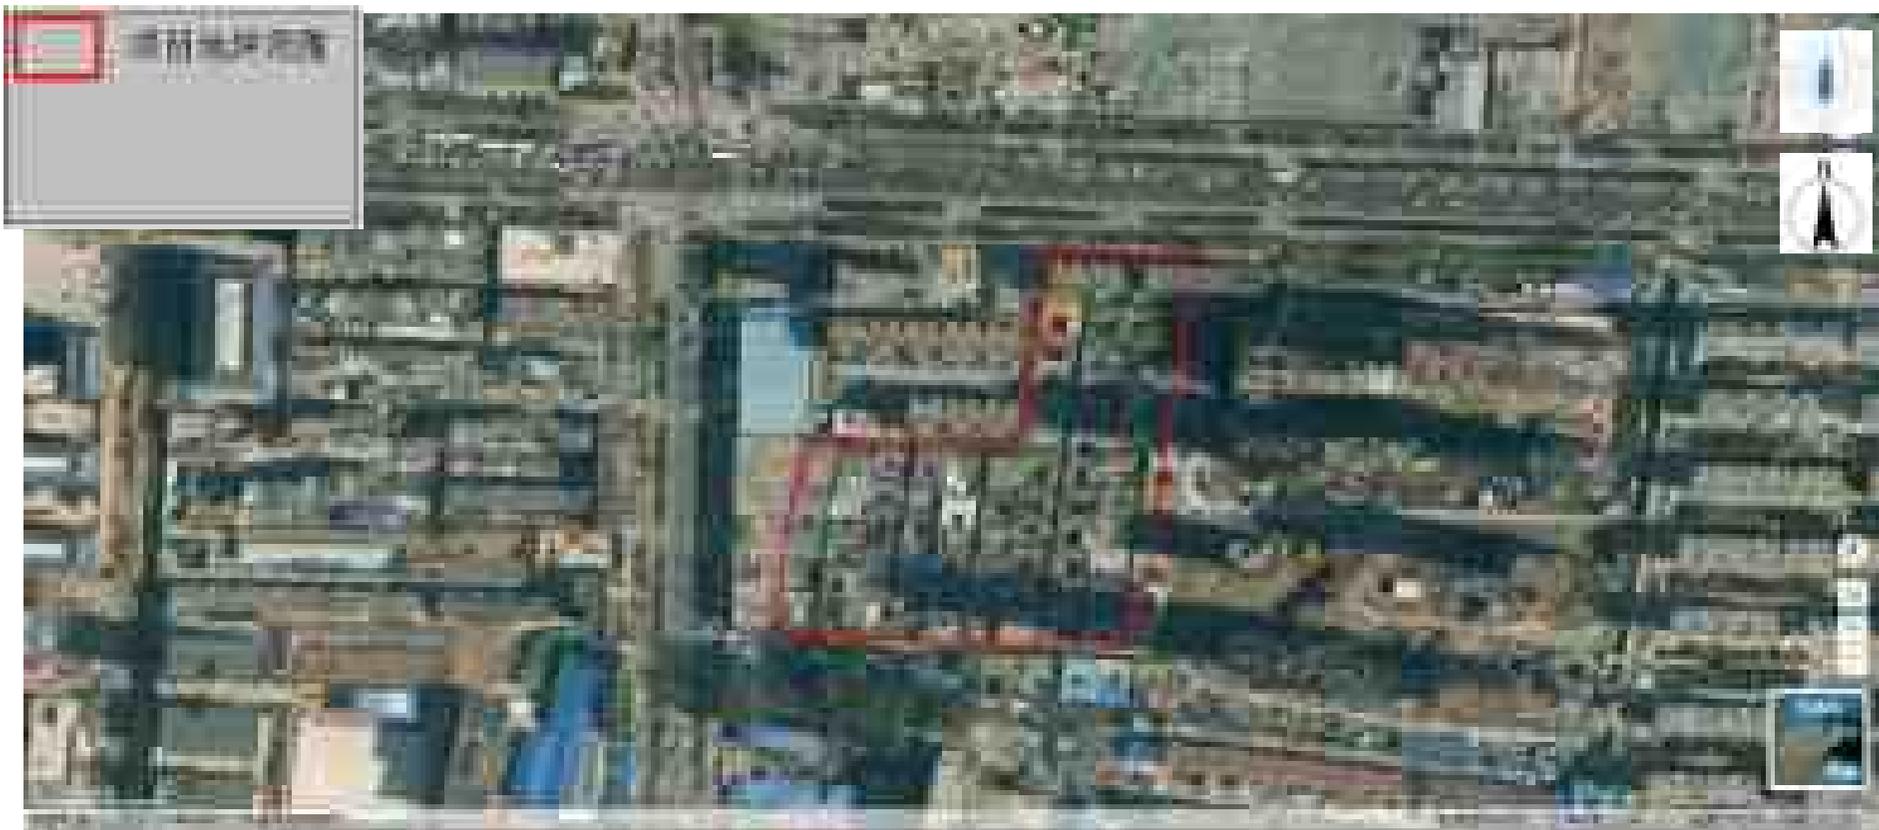
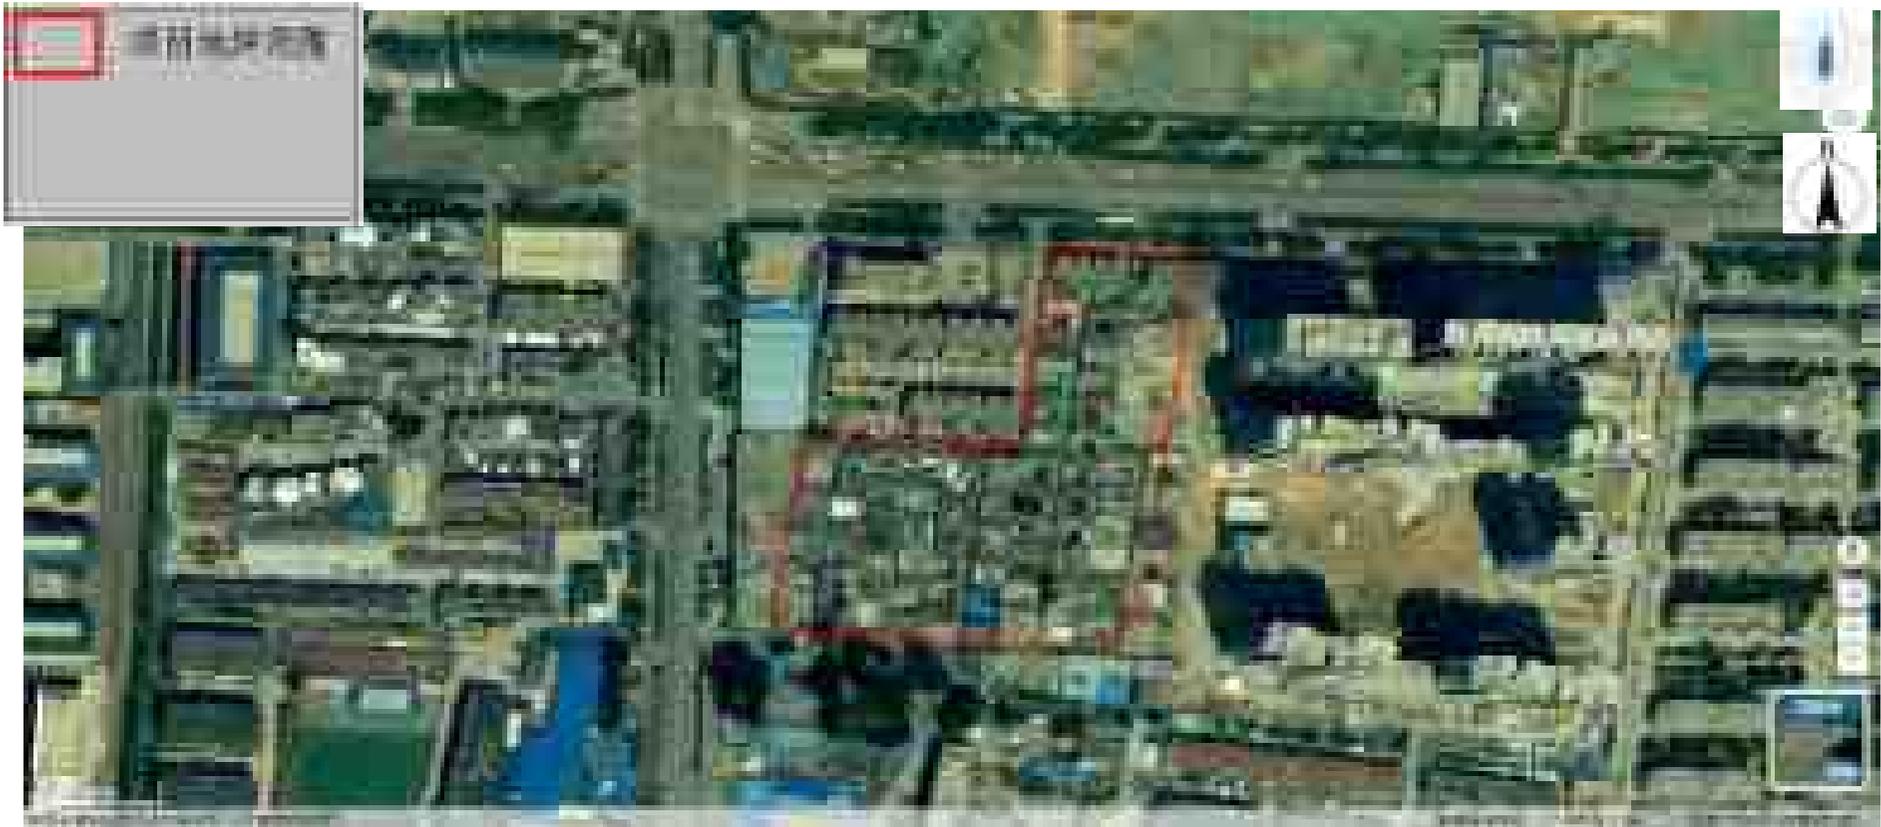
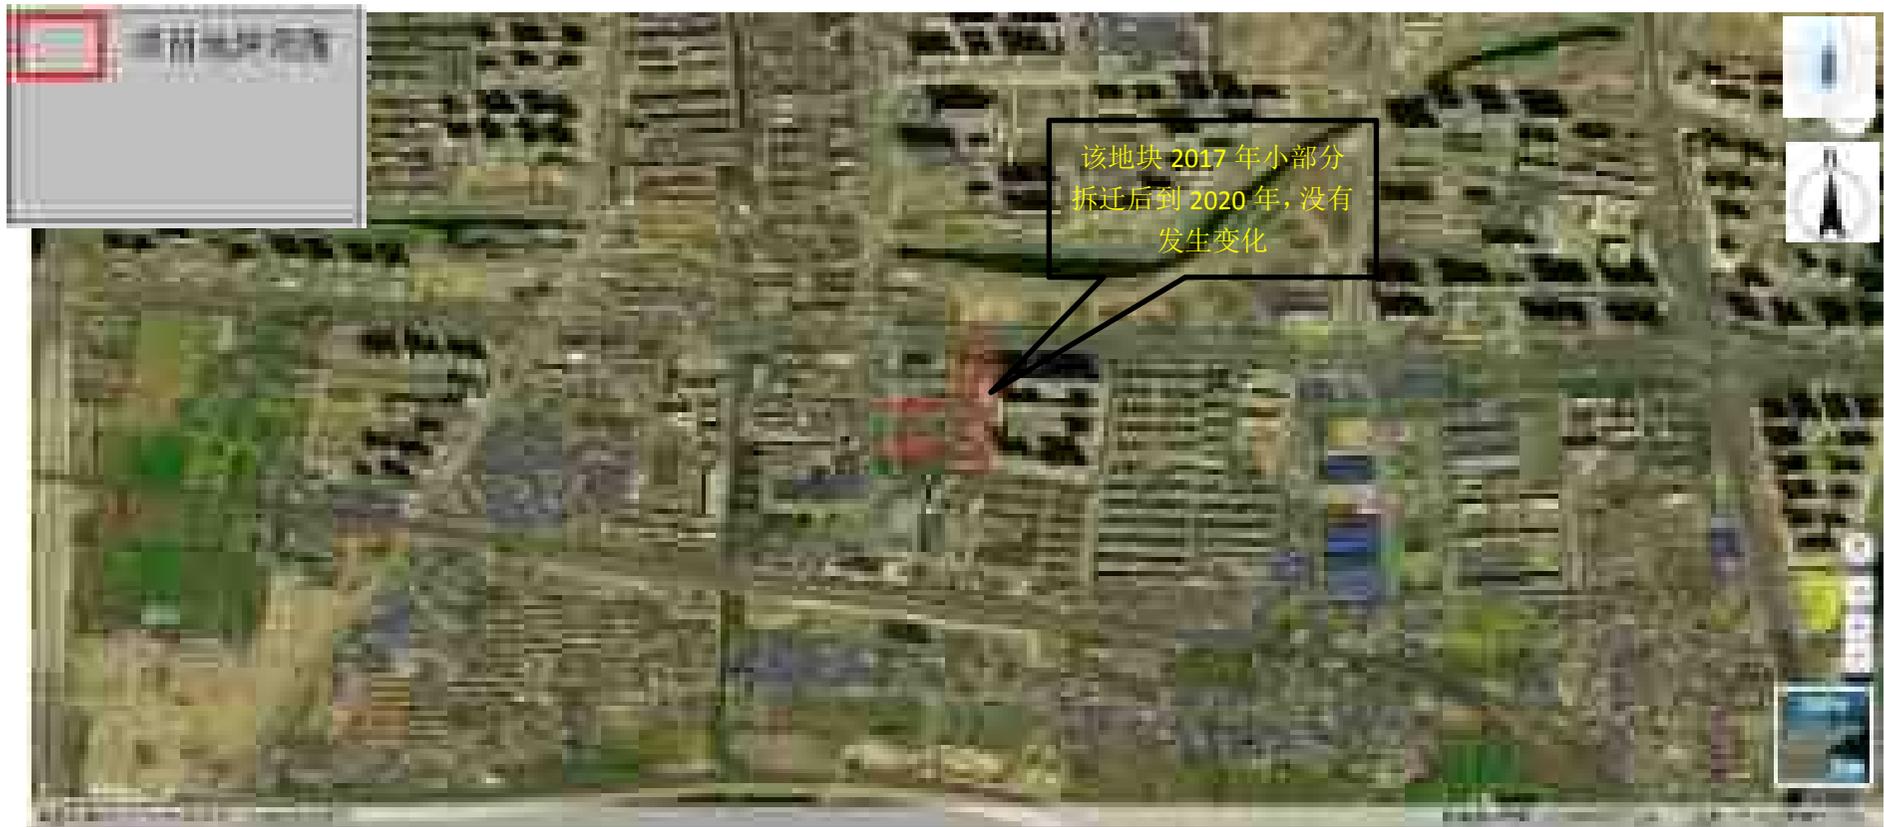
根据现场勘查、人员访谈、历史卫星地图影响、资料收集等途径所收集的项目地块信息进行分析，本项目地块属于菏泽市牡丹区南城办事处马堤口社区和程堤口社区，位于长江路以南、解放街以东、规划支路以北、规划一支路以西，用地性质为居住用地。该地块最初于 2014 年就已经被选址作为该项目建设用地，该地块 1960 年至 2014 年一直为社区，2017 年该地块开始建设围墙进行地块小部分拆迁工作，2018 年-2020 年地块未发生变化。为了更清楚的了解该块土地使用情况，通过山东省天地图网站上调取了 2008 年-2020 年 4 月的卫星历史影响图，具体见图 3.3-2 至 3.3-9。

土壤产生污染。生活污水经社区下水道流至城市污水管网后，进入菏泽市第三污水处理厂统一处理，不会对地块地下水产生污染。根据卫星地图 2017 年 11 月和 2019 年 5 月历史影像资料可得知，该地块在 2017 年 2 月因一期开发的需要，东北角拆除了一部分，但在 2017 年 2 月-2020 年 5 月，地块无变化，该地块存在过一处地下水井，曾用于居民用水，现已废弃填埋，地面无痕迹。

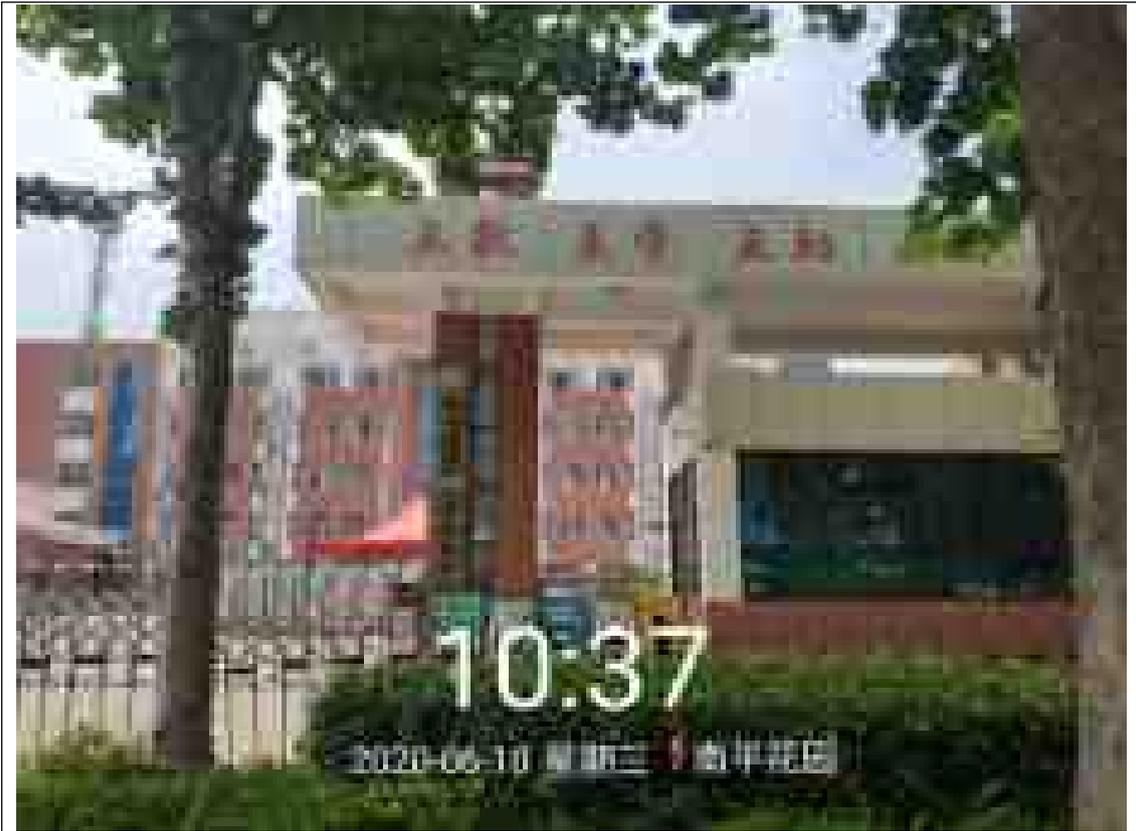
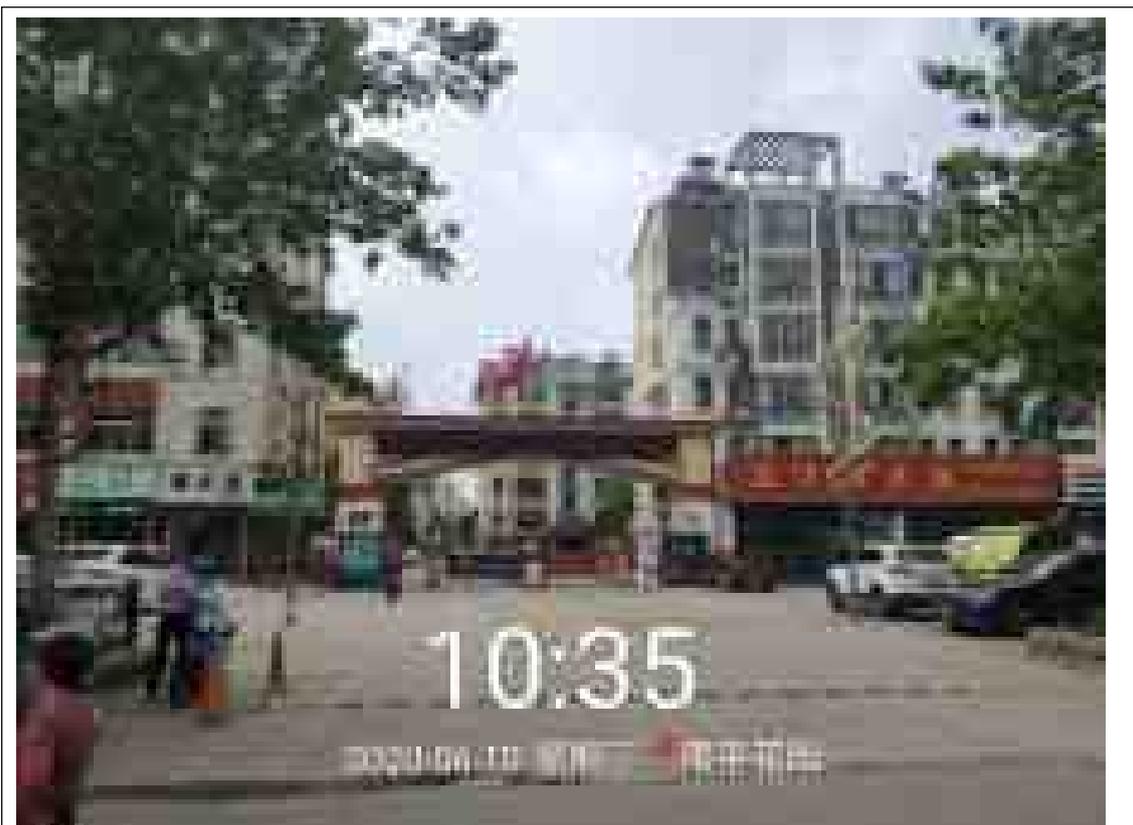
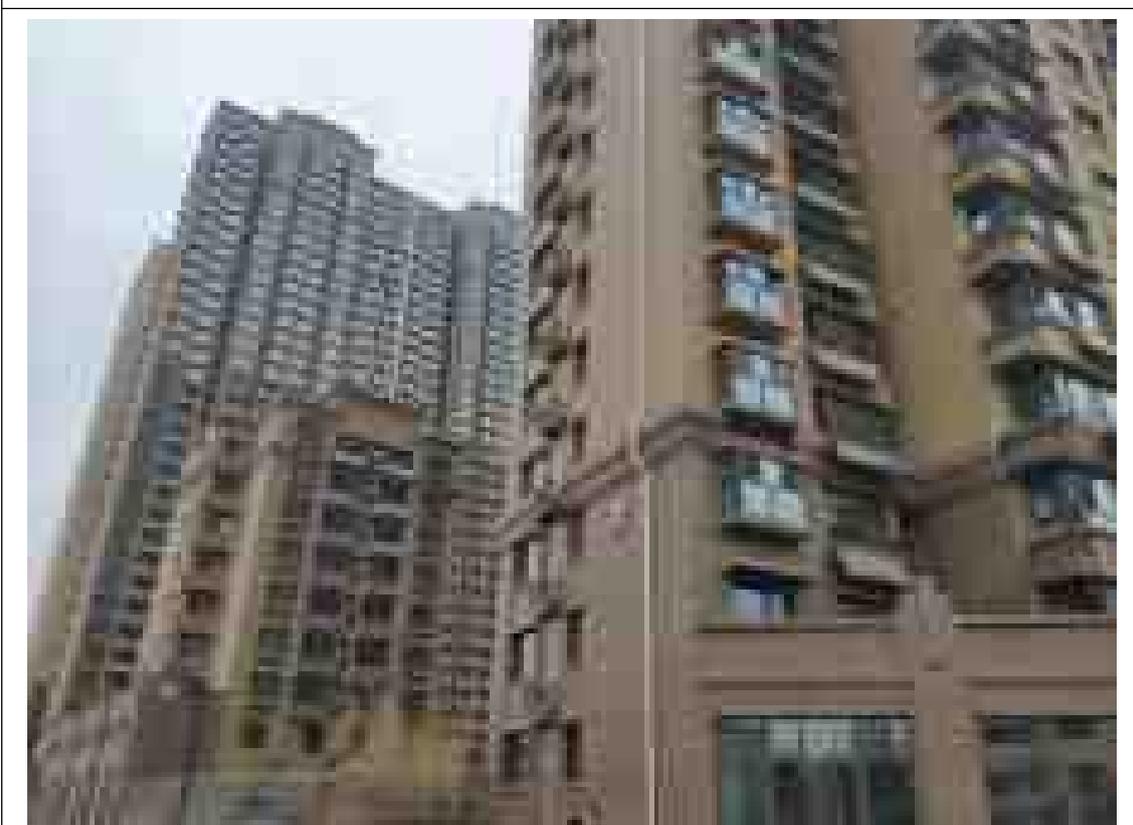
图 3.4-2 地块东侧

本项目地块周围主要为政府机关单位、居民、学校、小区、生建机械厂等。项目地块东侧为小区、学校和生建机械厂，北侧为牡丹区财政局、财局家属院、菏泽市工商局牡丹分局和小区，西侧为学校、小区和牡丹区广播电视局，南侧为小区、村庄和火车南站。本项目相邻地块卫星影像图见图 3.4-1，本地块周围现状图见图 3.4-2 至 3.4-5。

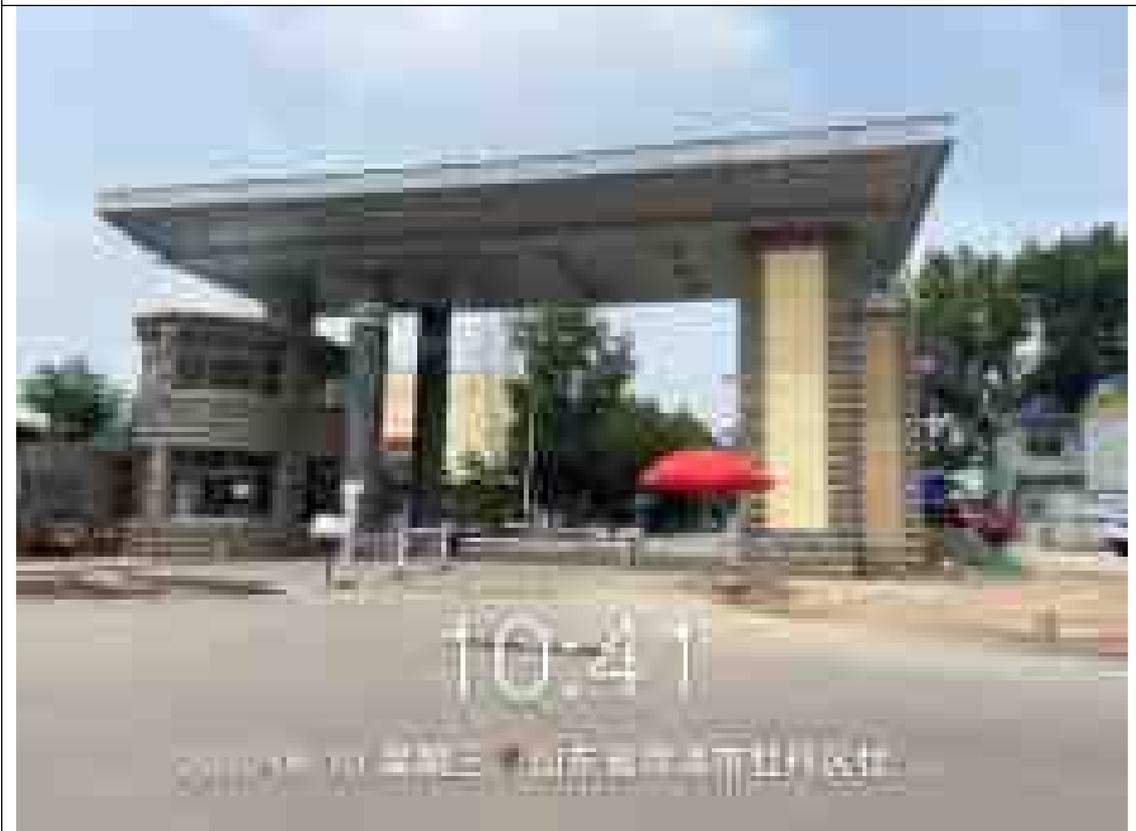
生建机械厂

本项目地块周围主要为政府机关单位、居民、学校、火车站，根据现场勘查、人员访谈以及卫星地图历史影像得知，距该地块东侧500m有一处工业企业菏泽市生建机械厂，2000年以前主要生产门把手，2000年至2015年主要生产钢结构，2015年至今主要生产地源热泵，主要产生大气污染物颗粒物、挥发性有机物（主要含有1,1,2-三氯-1,2,2-三氟乙烷、氯丙烯、二氯甲烷、顺式-1,3-二氯丙烯、反式-1,3-二氯丙烯）等。企业环保设施运行正常。菏泽市常年盛行东南风，该地块位于企业的下风向，菏泽市生建机械厂不是重点污染行业，且与地块相隔3个小区、1所学校，经实地踏勘企业生产的地源热泵喷涂使用是环保型水性涂料，企业并未闻到什么味道，经访谈学校和居民，也一直未闻到什么味道。所以，周边企业释放到大气中的气体不会对该地块的土壤造成污染影响。根据卫星历史影像可以看出2008年11月-2017年2月，相邻地块未发生变化，2017年9月，地块北侧及东侧棚户区开始拆迁建设，地块周边历史影像图见图3.5-1至图3.5-8。
