陈官庄沁园、陈官庄颐园、陈官庄润园项目地 块土壤污染状况调查报告

委托单位：菏泽华祺融智房地产有限公司

编制单位：山东圆衡检测科技有限公司

2020年10月

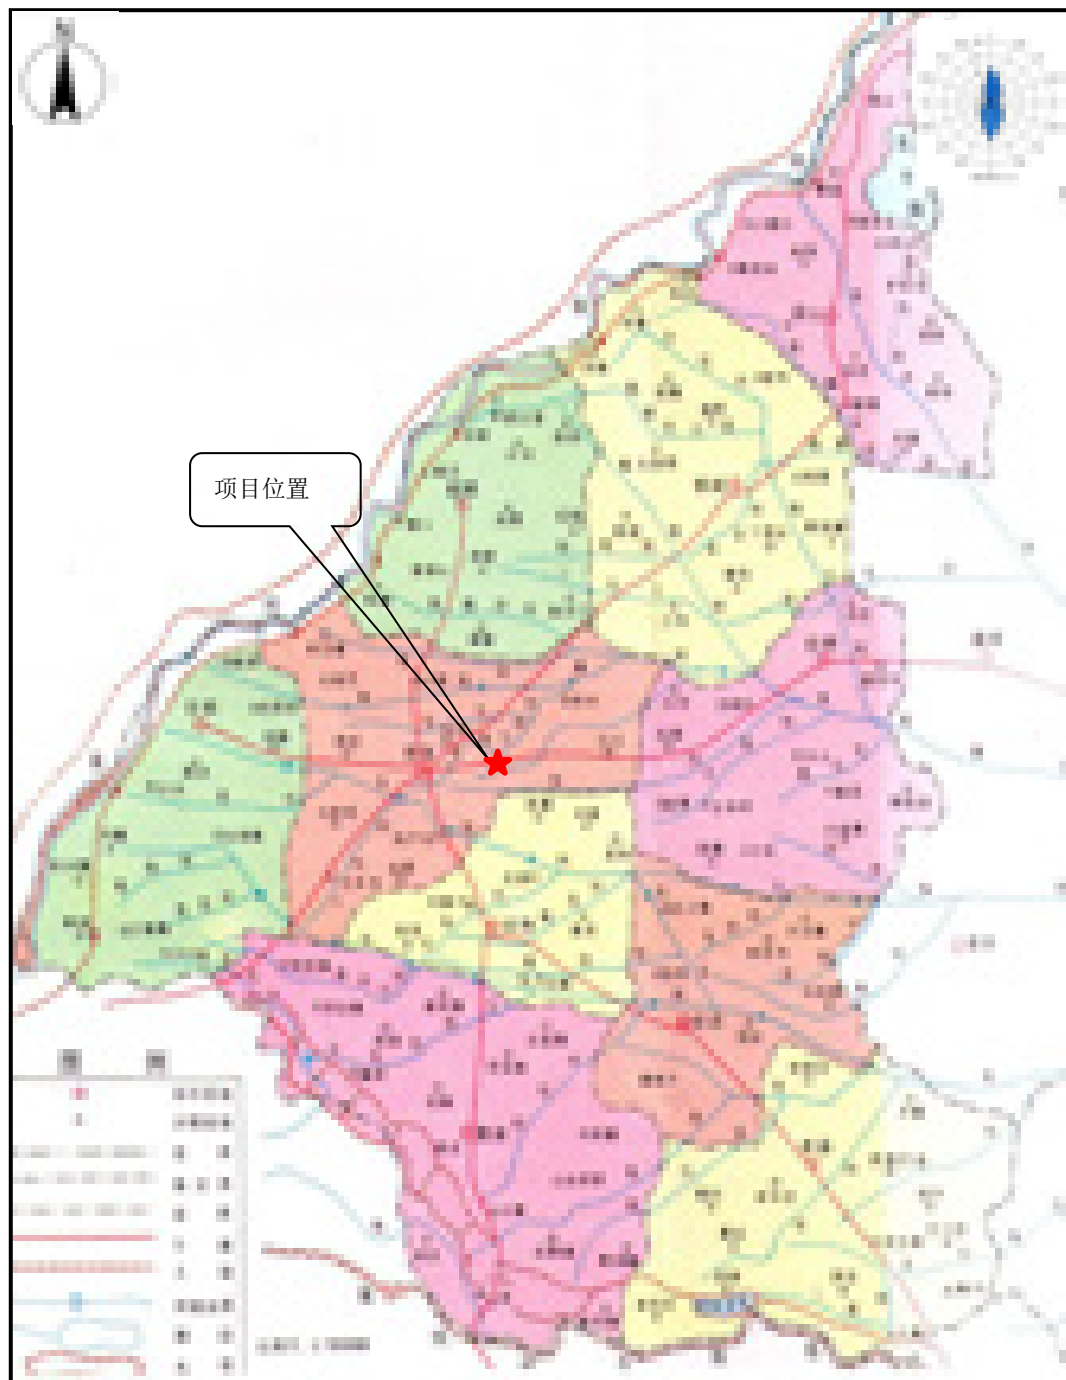
图 3.1-2 菏泽市地表水系分布图

目地块附近较大的河流主要有：东鱼河。东鱼河位于山东省西南部，属于南四湖水系，系调整洙水河和赵王河水系时于 1967~1970 年开挖的排水人工河道。东鱼河（原称红卫河）是南四湖流域第一排水大河，是 60 年代末为调整湖西万福河水系，减少南阳湖汇水面积大的负担，治理万福河流域尤其是下游地区（金乡、鱼台等县）洪涝灾害而新开挖的一条大型骨干排水河道。上游始于东明县刘楼村南，东行至娄营北接紫荆河，至新伍营东截伍营河，至曹县张寺桥村西截定陶新河，至定陶县邵庄东接东鱼河南支，至成武县青固集西截安济河（上段现名团结河），至王双楼东接东鱼河北支，至单县刘珂楼西截大沙河（上段现名胜利河），至尚楼村东北截东沟，至金乡县张洼东截白马河，至核桃园东截惠河，至鱼台县西姚村北入昭阳湖。河道全长 172.1 公里，县内段长 21.5 公里。总流域面积 6338 平方公里，境内流域面积 56.63 平方公里。

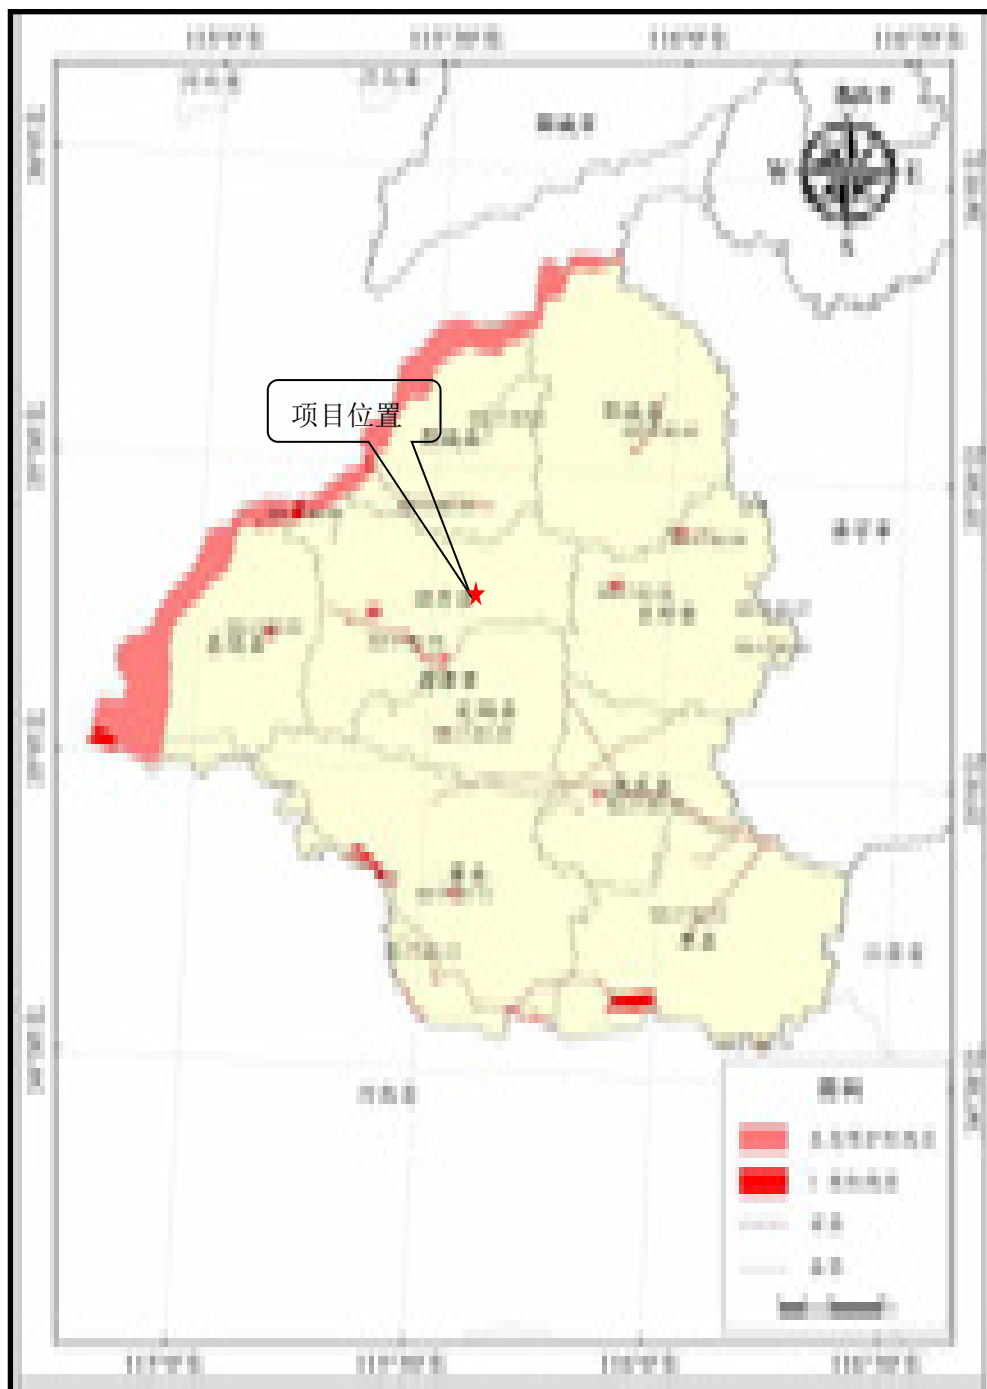
图 3.1-3 菏泽市生态保护红线图

根据《山东省生态保护红线规划（2016-2020 年）》及其登记表可知：牡丹区境内的生态保护红线区有两处，名称为黄河干流水源涵养生态保护红线区（SD-17-B1-05）、东鱼河北支水源涵养生态保护红线区（SD-17-B1-08）。本项目位于最近的生态红线保护区（东鱼

河北支水源涵养生态保护红线区（SD-17-B1-08）北侧约 7km，不在生态红线保护区内。因此，本项目符合《山东省生态保护红线规划（2016-2020 年）》，具体生态保护红线见图 3.1-3。

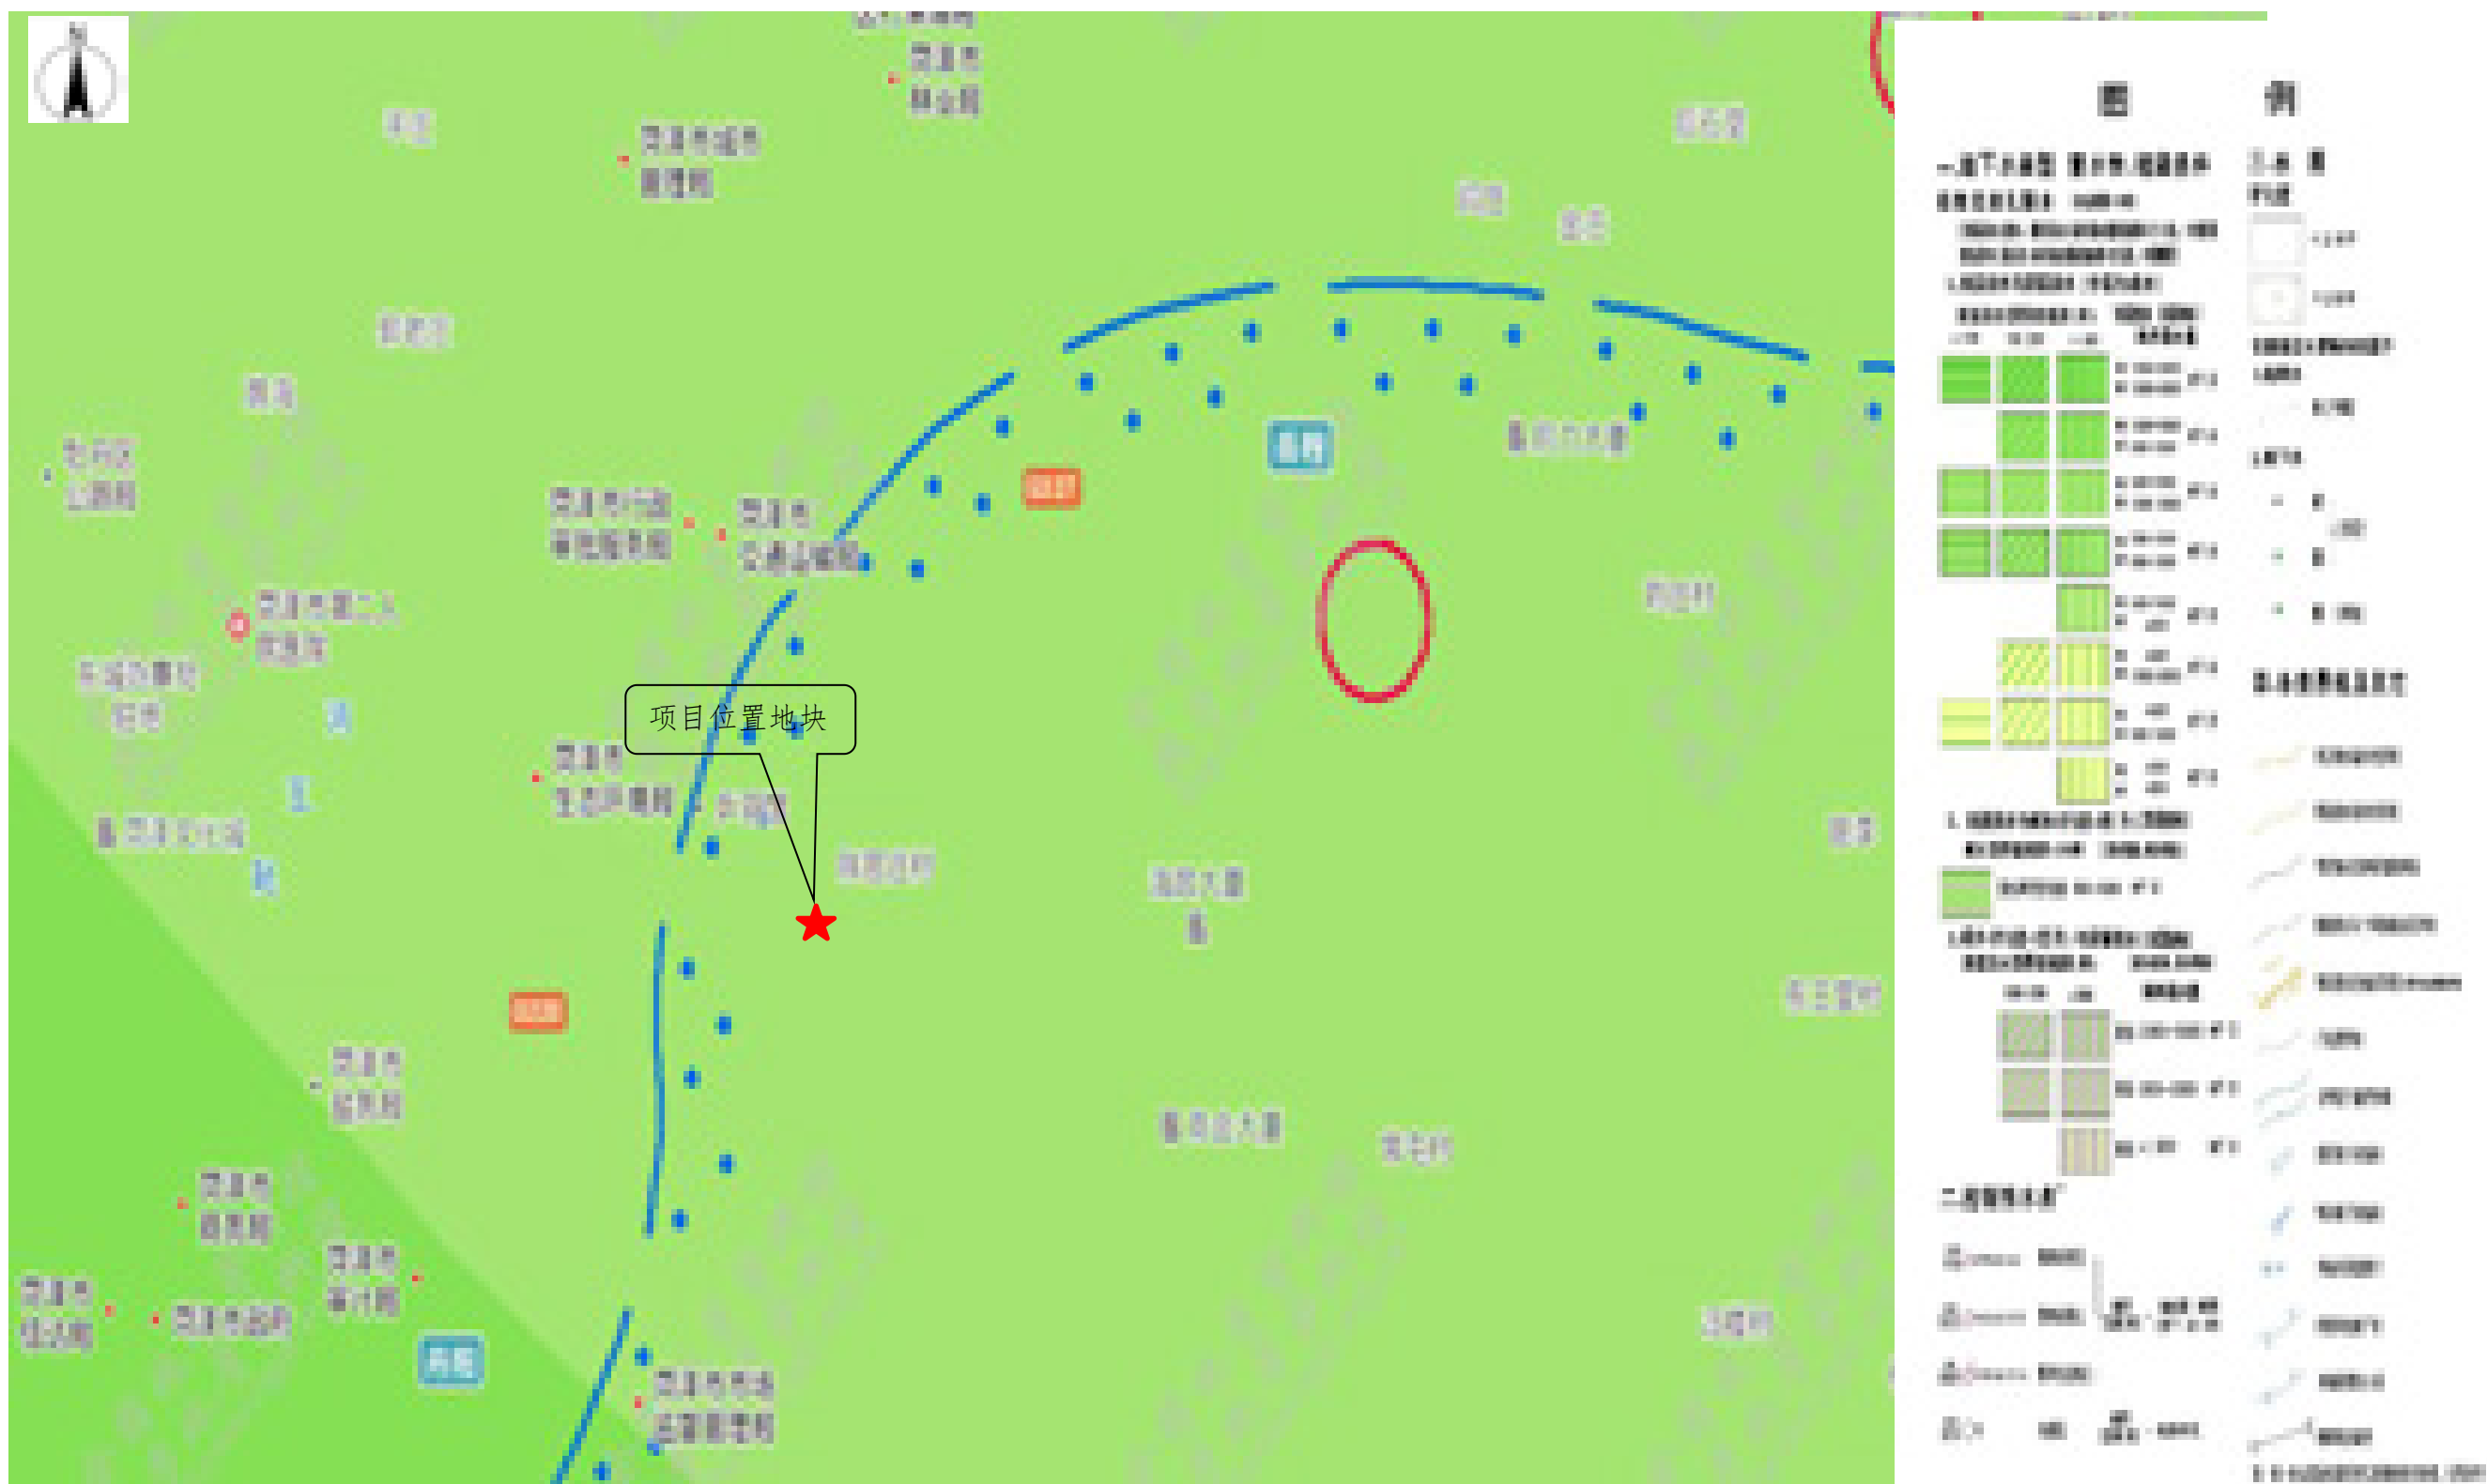
图 3.1-4 菏泽市城区水文图 (来源为政府网站)

根据水系图可知，本项目地块所在区域地下水类型属于松散岩类孔隙水，水量中等，单井涌水量 500~1000m³/d。

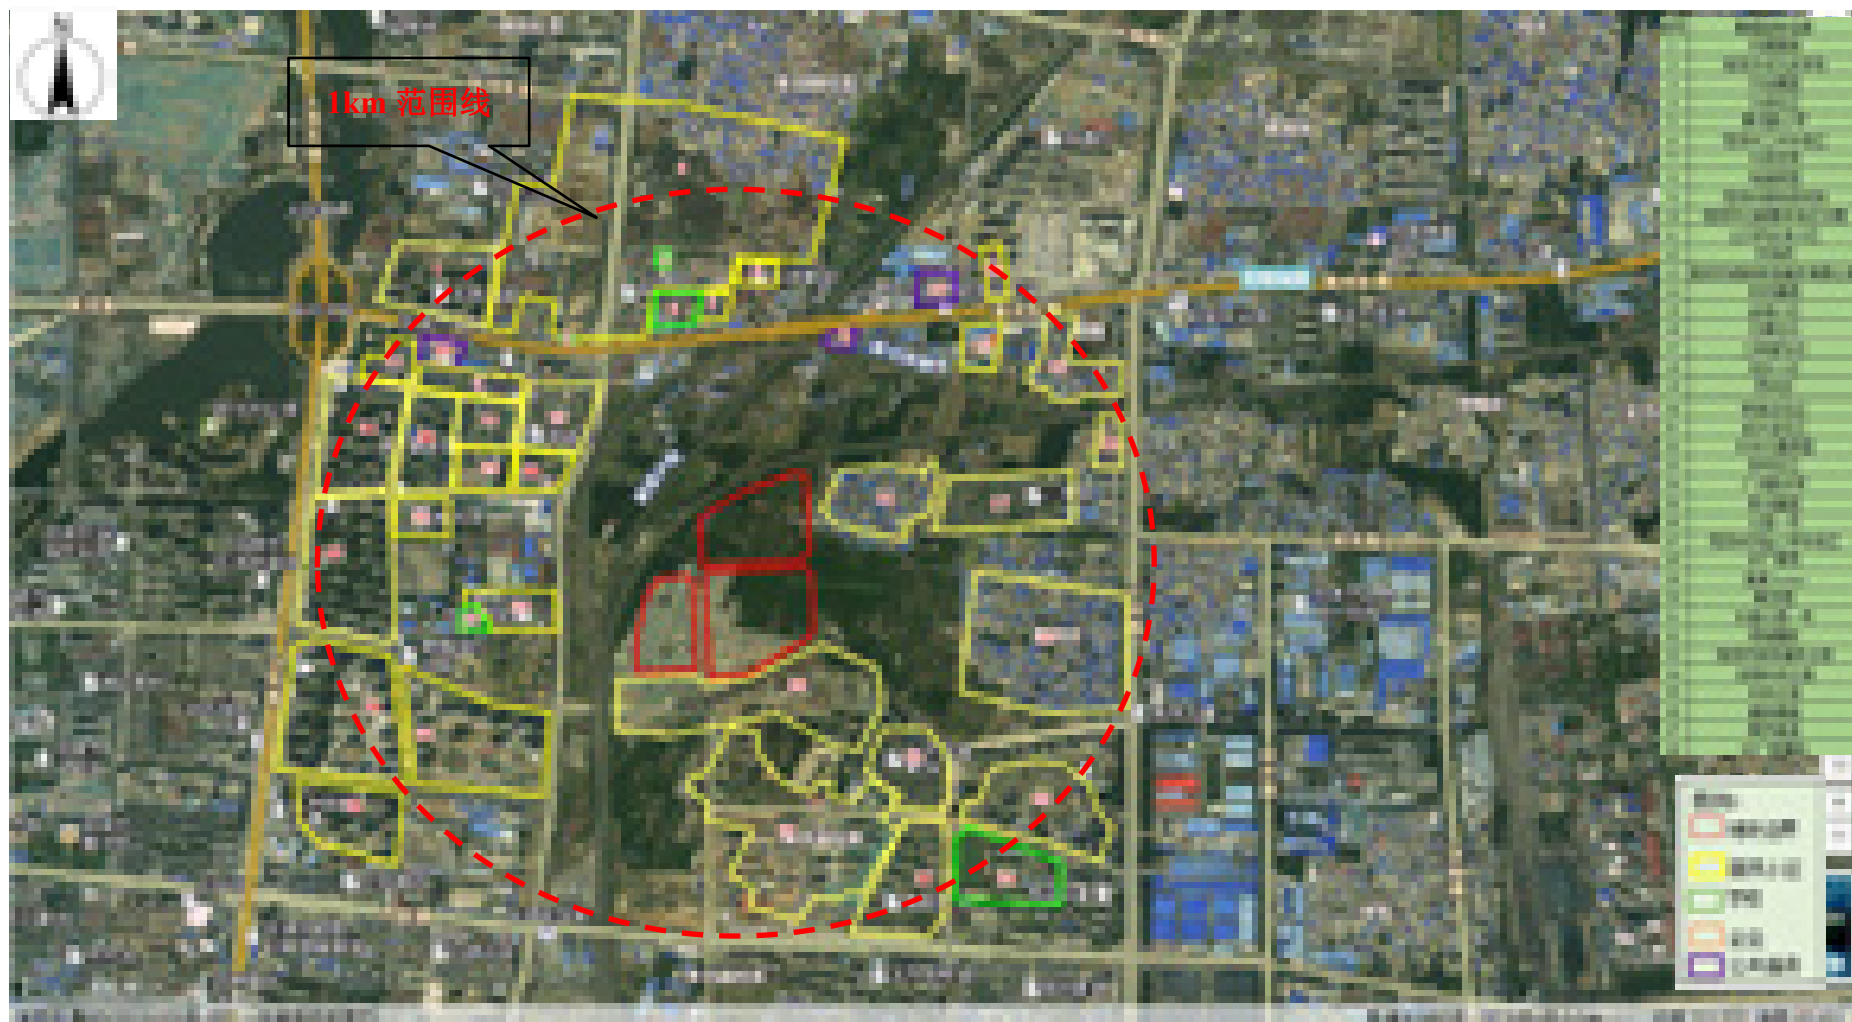
图 3.2-1 调查项目地块周围敏感目标分布

调查项目的敏感目标，是指地块周围可能受污染物影响的居民区、学校、医院、饮用水源保护区以及重要公共场所等。根据《建设用地土壤污染状况调查技术导则》（HJ25.1-2019）的要求，经现场实地踏勘得知，本次调查地块周围没有饮用水源保护区以及重要公共场所，地块周围 1km 范围内主要敏感目标为居民住宅区、学校等，项目周围环境敏感目标信息详见表 3.2-1，敏感目标位置见图 3.2-1。

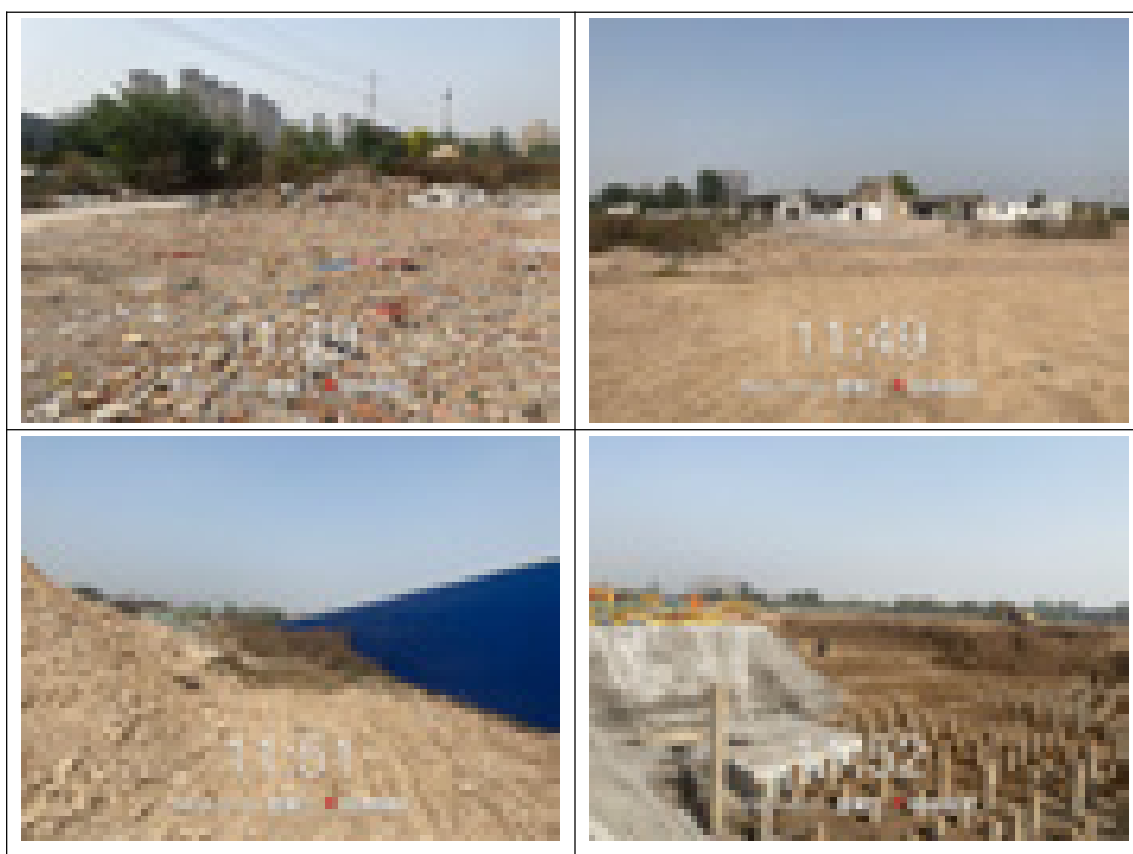
图 3.3-1 项目地块现状图实景图

本次调查地块为陈官庄沁园、陈官庄颐园、陈官庄润园项目地块，项目地块位于丹阳街道办事处陈官庄社区，主要包括丹阳街道办事处陈官庄社区农用地和居民区，该地块内涉及的丹阳街道办事处陈官庄社区农用地，2019年9月完成征地。该地块内涉及的丹阳街道办事处陈官庄社区居民区，现已完成拆迁工作，目前地块已开始部分基建作业。项目地块现状实景图见图 3.3-1。

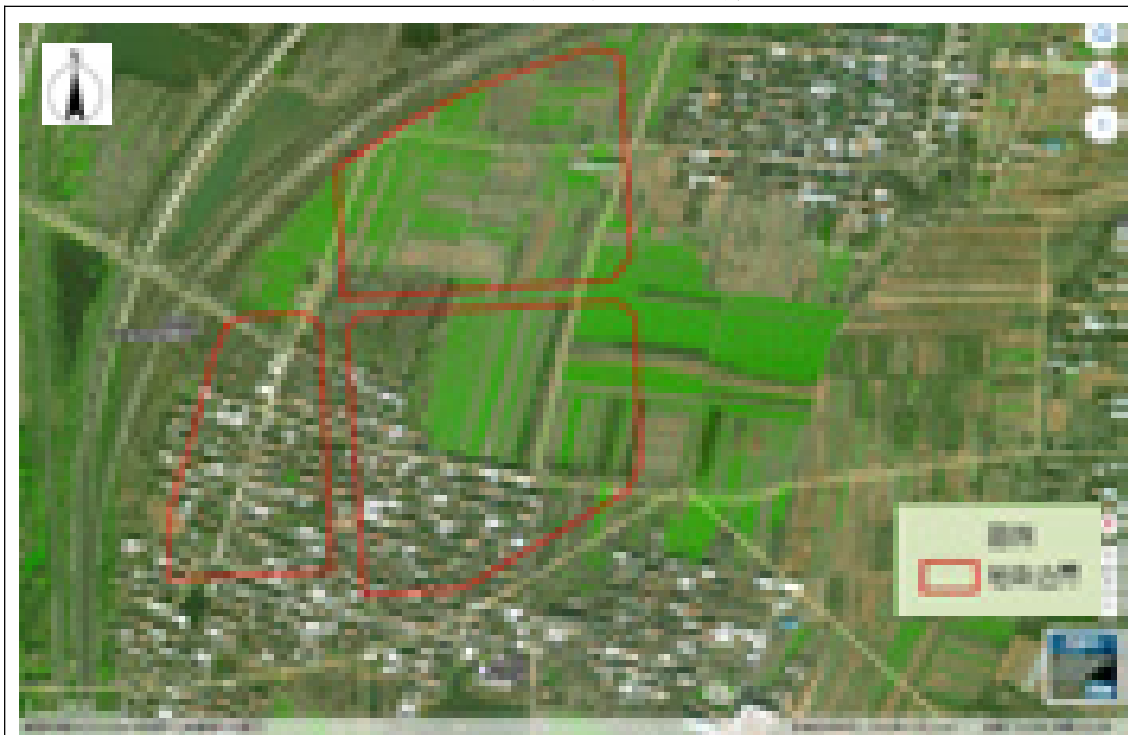
2008年地块范围内为居住住宅和农用地,农用地主要种植各种农作物。

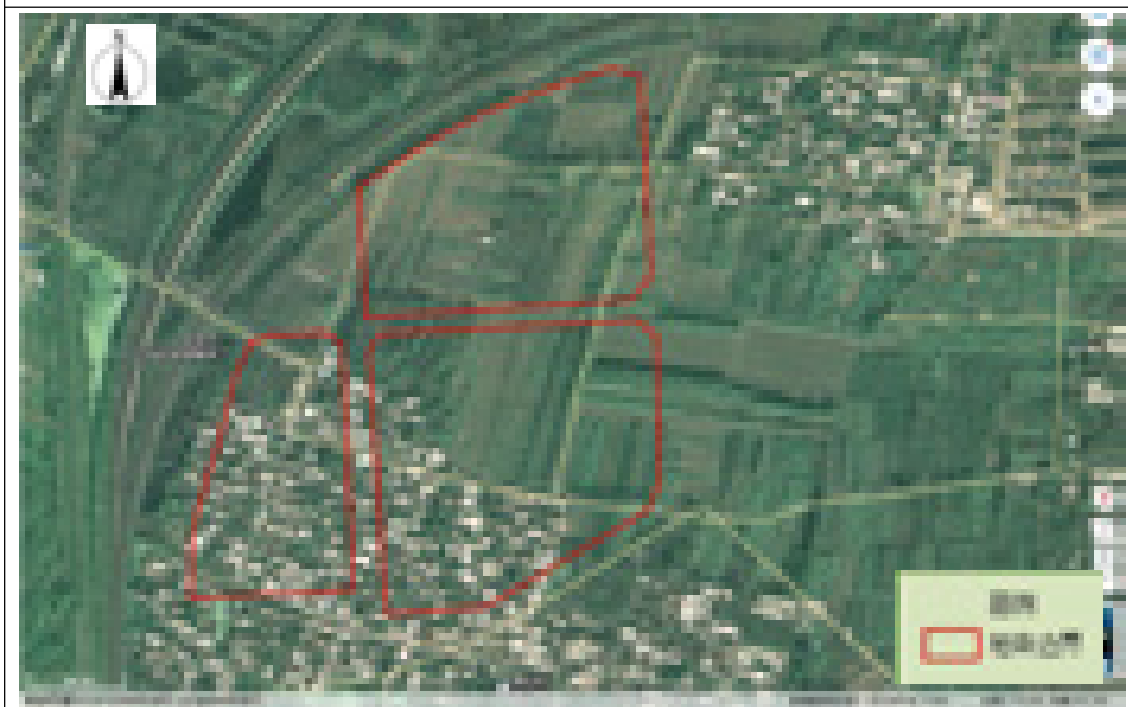
2012年地块范围内为居住住宅和农用地,农用地主要种植各种农作物。

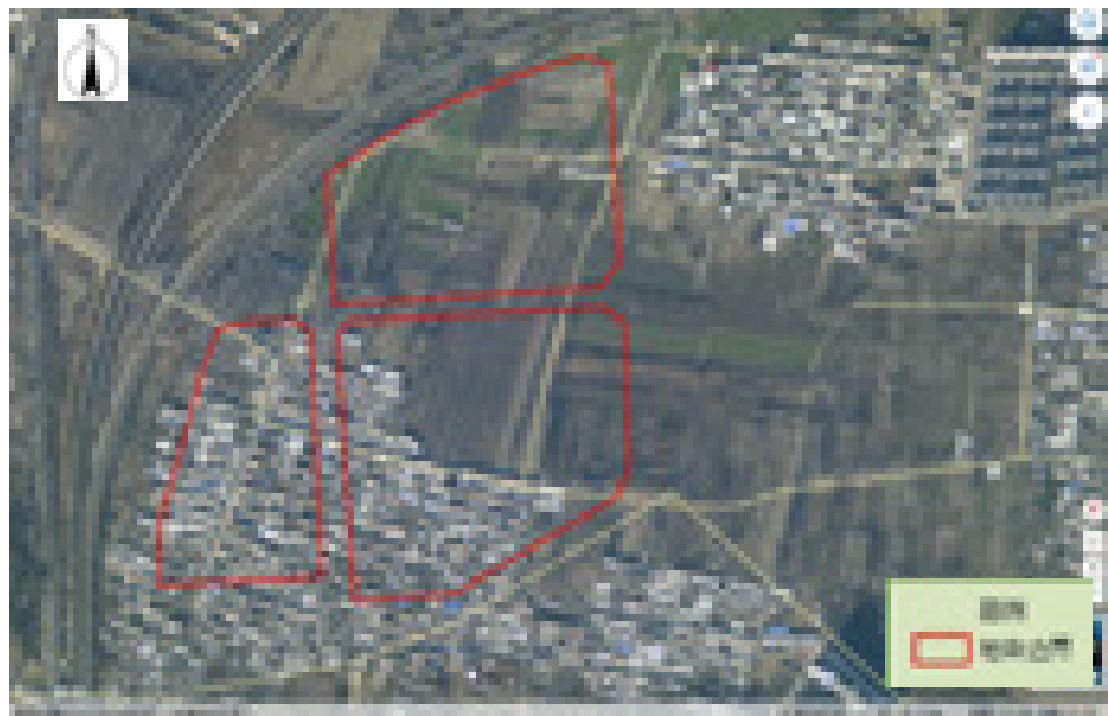
2013年地块范围内为居住住宅和农用地,农用地主要种植各种农作物。

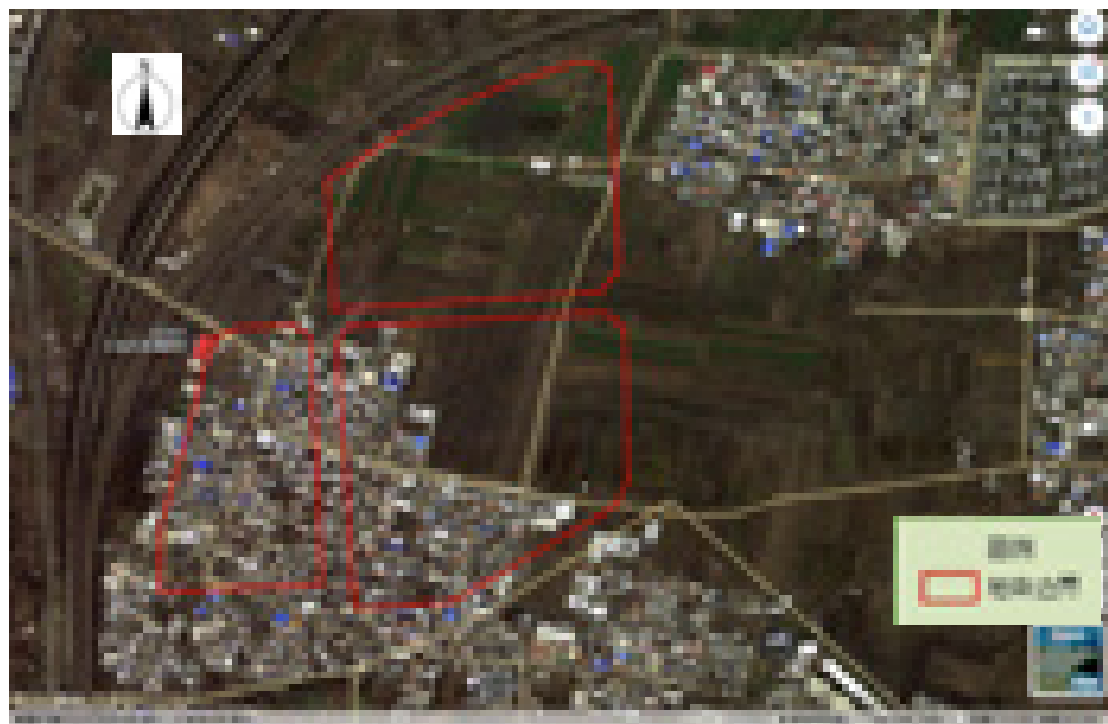
2015年地块范围内为居住住宅和农用地,农用地主要种植各种农作物

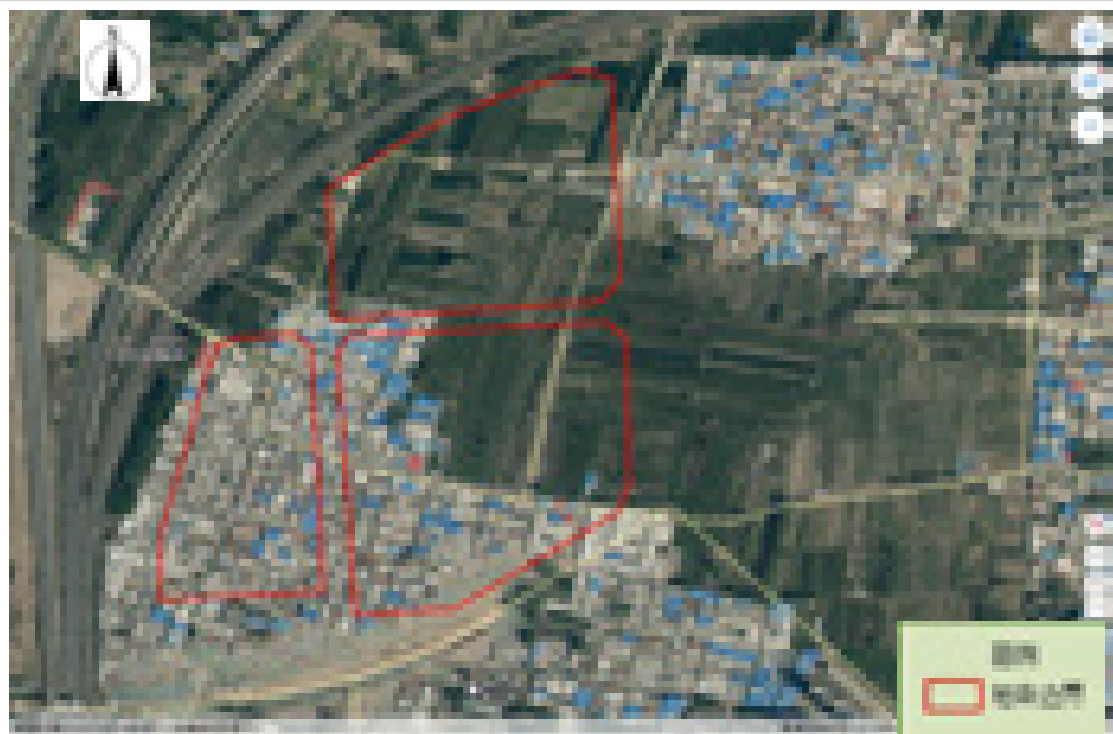
2018年地块范围内为居住住宅和农用地,农用地主要种植各种农作物

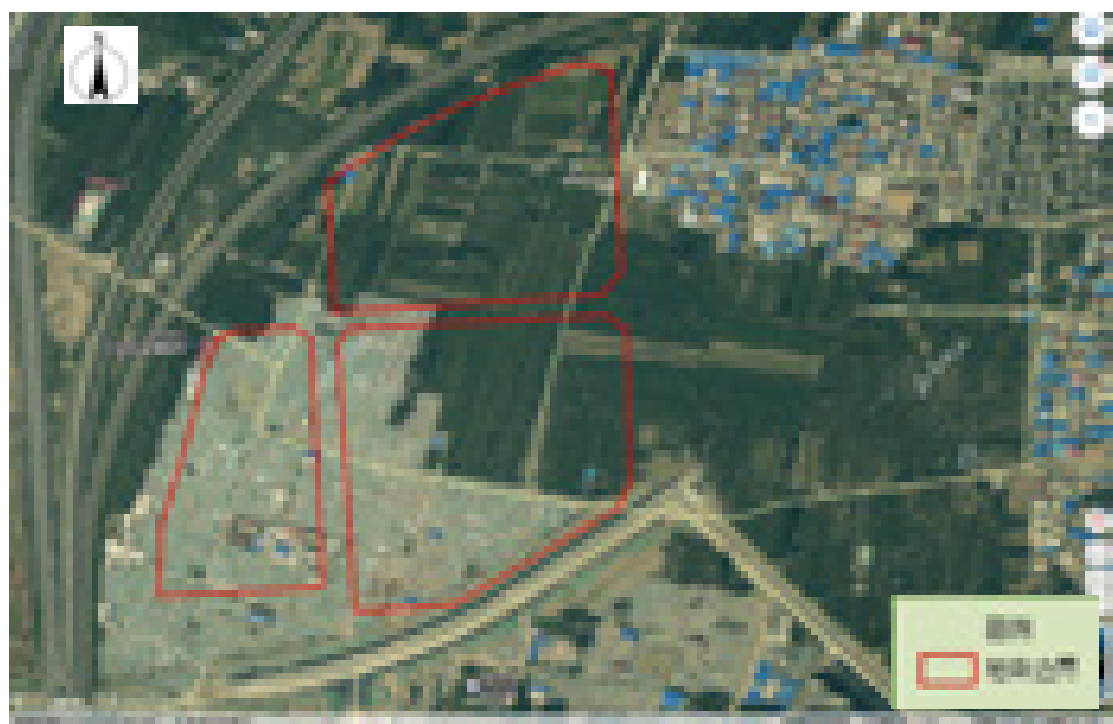
2019年地块范围内居民住宅开始拆迁，并基本拆迁完成。农用地主要种植各种农作物。

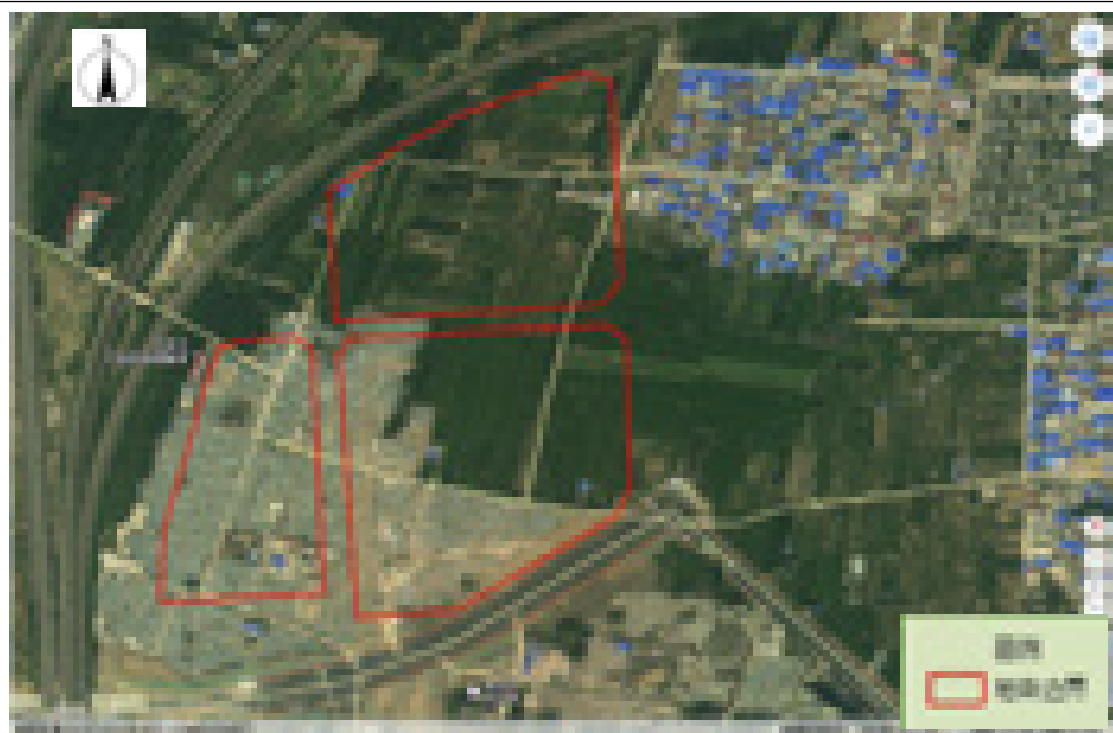
2020年地块范围内居民住宅拆除完毕，且部分基建作业开始动工，

农用地主要种植各种农作物。

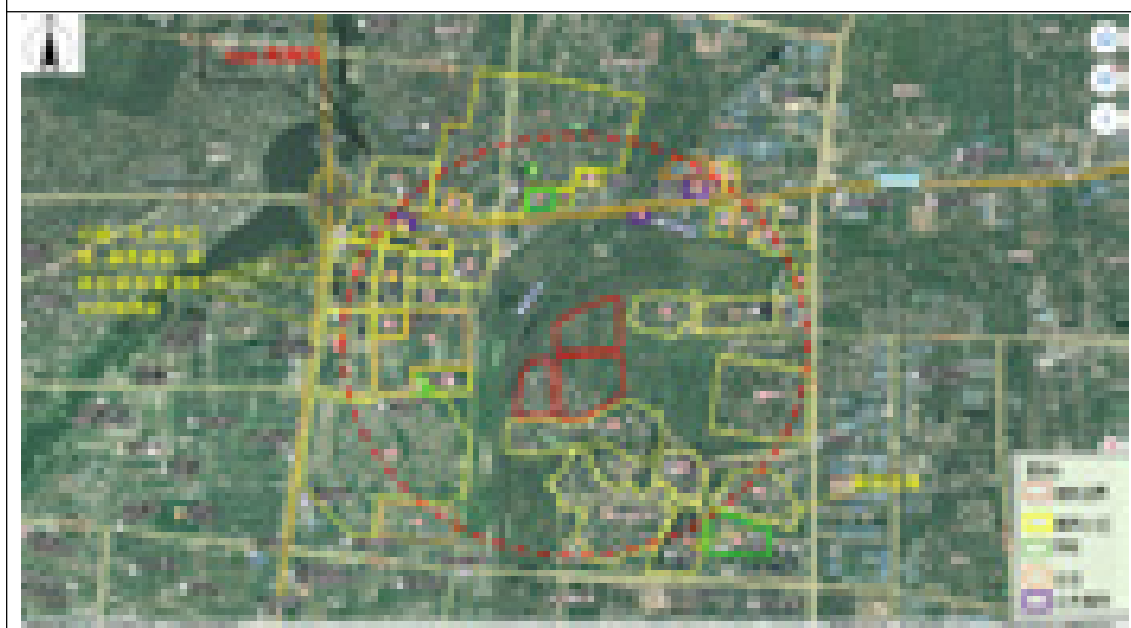
2012年与2008年相比，项目地块西侧新建盛世豪庭、中央公馆、公园一号、菏泽市政务服务中心，北侧菏泽同人公路机械有限公司扩大了厂区面积，其余相邻地块较2008年无明显变化。

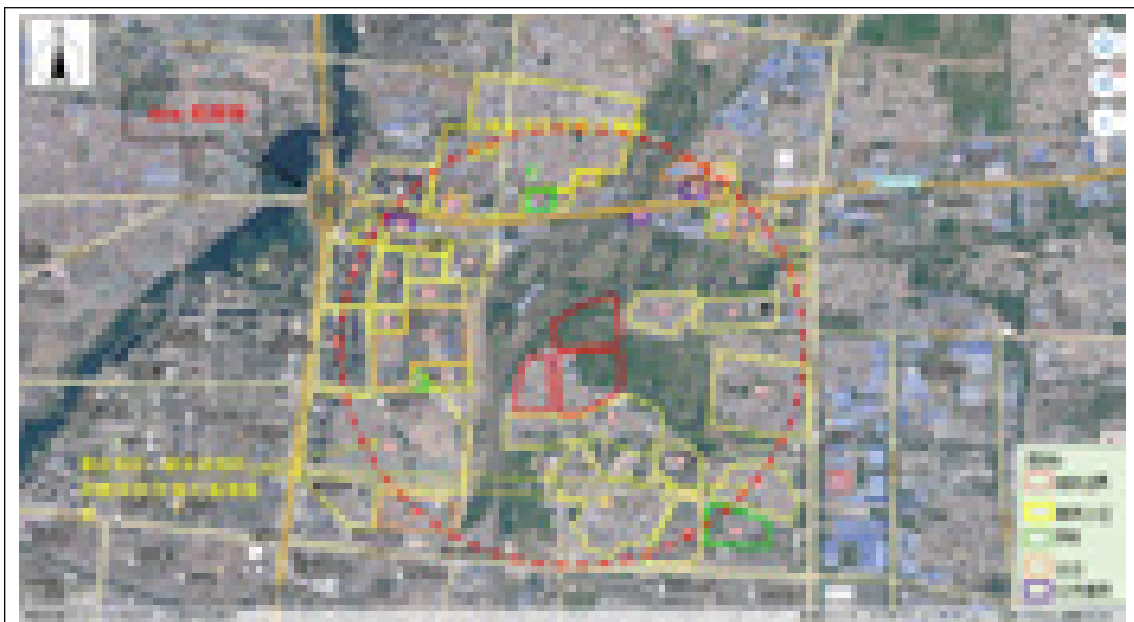
2018年与20165年相比，项目地块周边赵水洼、耿庄社区、田屯社区、大成庄社区开始拆迁，并基本完成

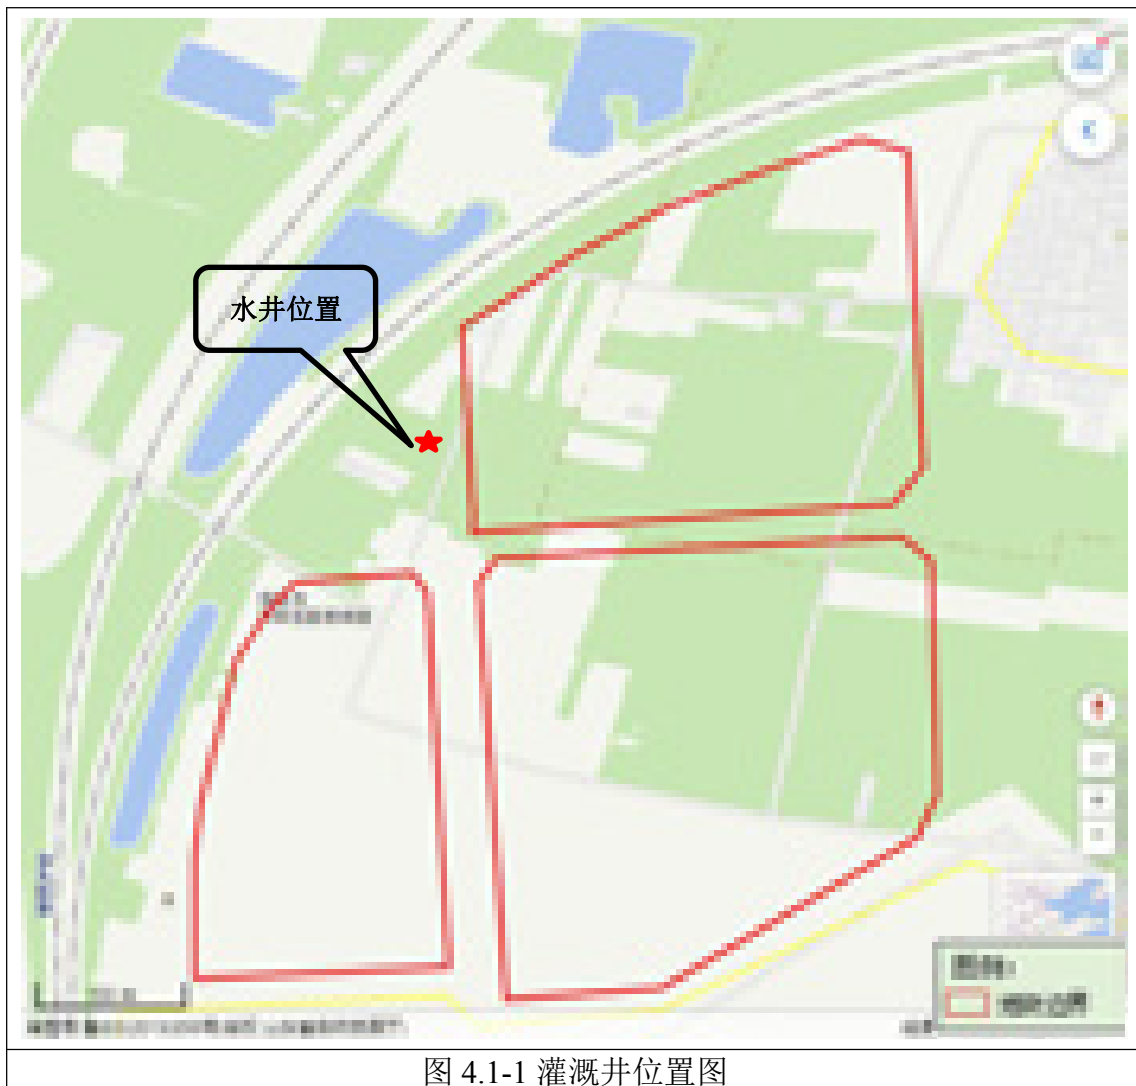
图 4.1-1 灌溉井位置图

该地块地块二西侧 10m 处存在过灌溉井，2020 年本地块建设时将灌溉井填埋，经人员访谈得知：该地块以及周边区域主要灌溉用水为机井地下水，不使用其他外来水进行灌溉，因此不存在外来水污染风险，根据牡丹区地区地下水文资料，牡丹区地区地下水总体除总硬度、氟化物含量较高外，其他指标都满足地下水质量标准 III 类限值，不会对地块内土壤环境产生不利影响。灌溉井位置图见图 4.1-1 至 4.1-2。
