菏泽市牡丹区皇镇公共交通枢纽站 地块土壤污染状况调查报告

委托单位：菏泽公共交通集团有限公司

编制单位：菏泽国星环保科技有限公司

编制日期：2024年4月

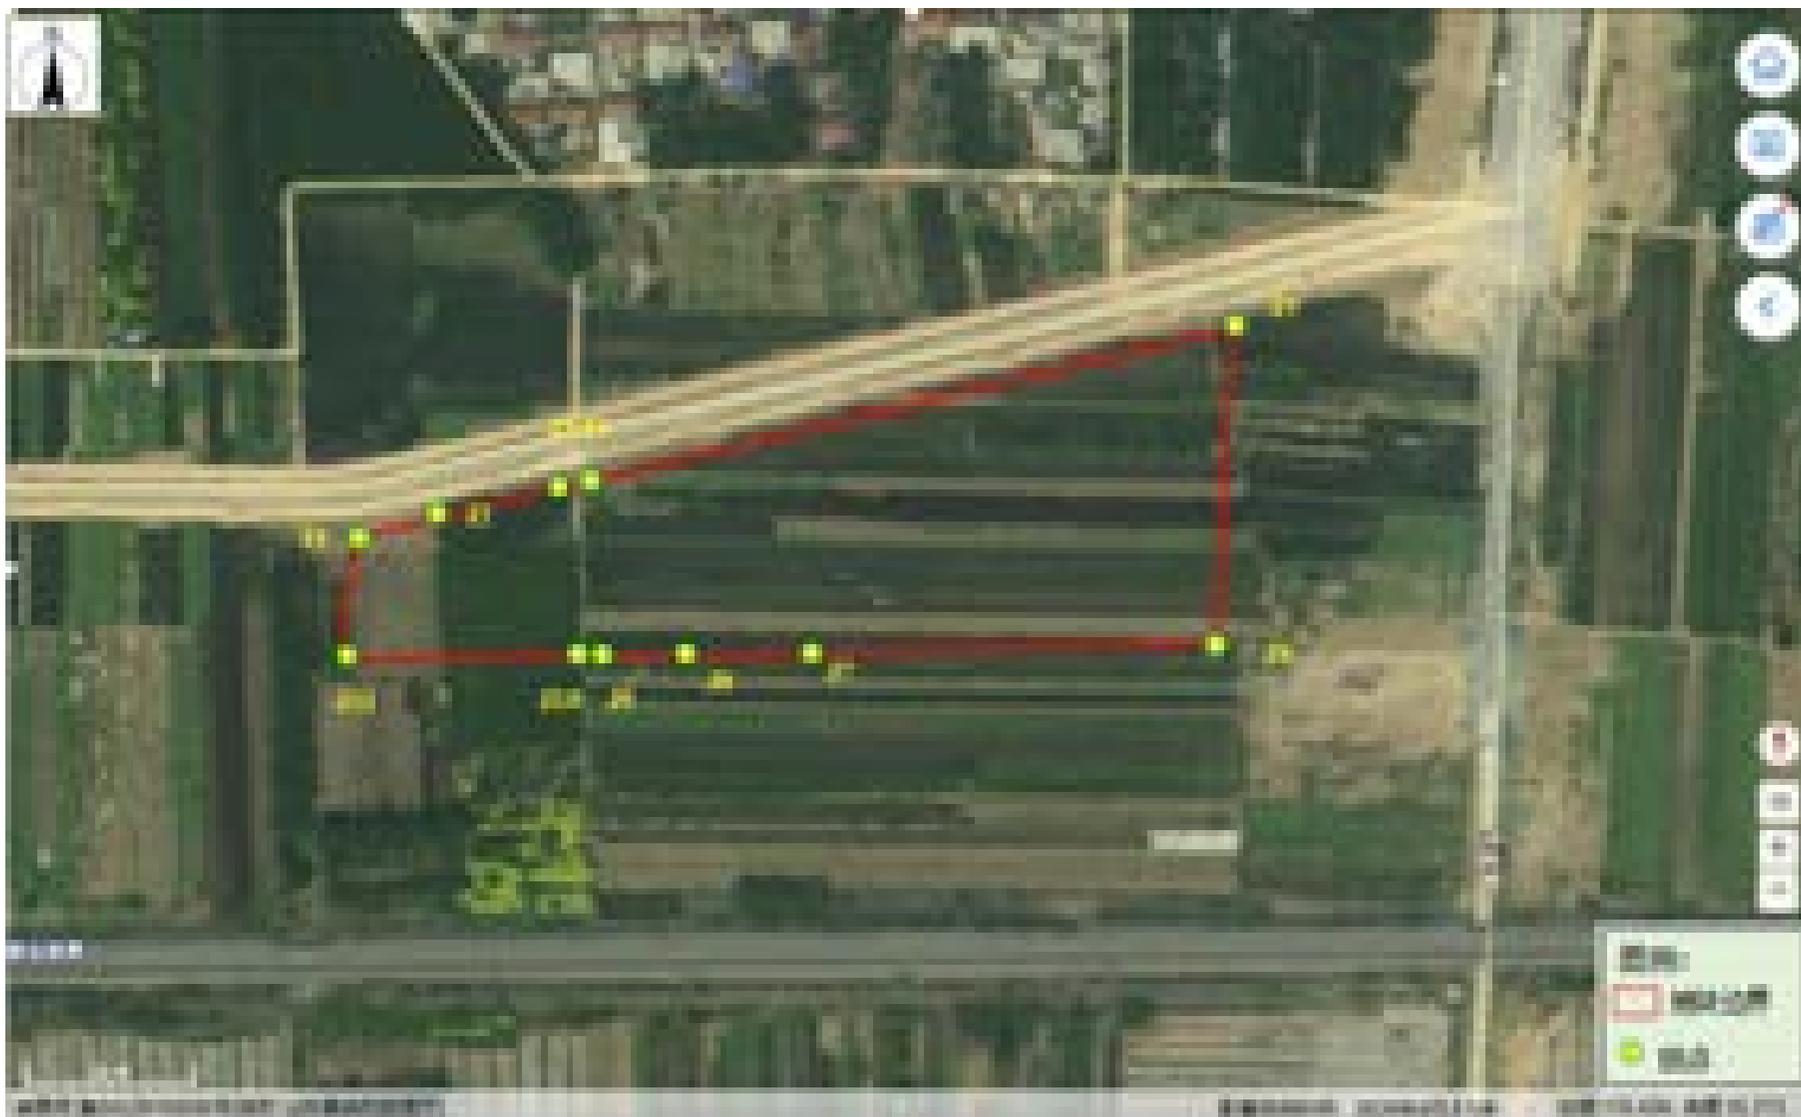
图 2.2-1 项目地块范围图

本次调查地块范围见图 2.2-1，调查地块范围拐点坐标见表 2.2-1。使用坐标系为 2000 国家大地坐标，使用地图为山东天地图，拐点坐标来源为项目地块勘测定界图，详见附件 11。

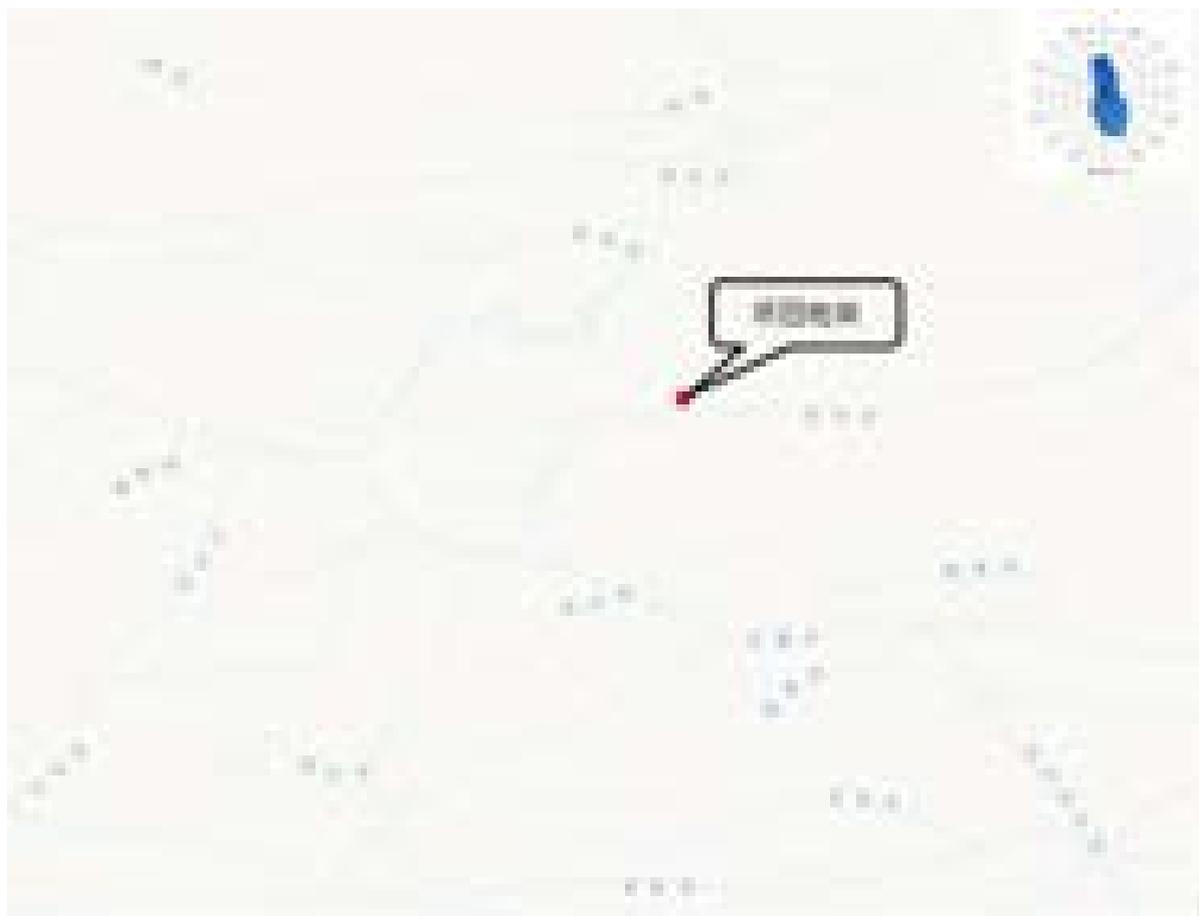
图 3.1-3 菏泽市地表水系分布图

菏泽市除黄河滩区379km²为黄河流域外，其余11849km²均为淮河流域，河道径流注入南四湖。菏泽市境内新老河道纵横交错，黄河从市区西北边境穿过，境内长14.82km，黄河多年平均流经菏泽市域428亿m³，是菏泽市乃至山东省的重要客水资源。除黄河外，内河主要有洙赵新河、东鱼河、万福和、太行堤河、黄河故道5个水系。其中菏泽市主要有南北两大水系：东鱼河北支以北为洙赵新河水系、东鱼河北支以南为东鱼河水系。境内河流丰枯变化大，属季节性河流。

菏泽市地表水系分布图（摘自中国水系专题图）详见图 3.1-3。

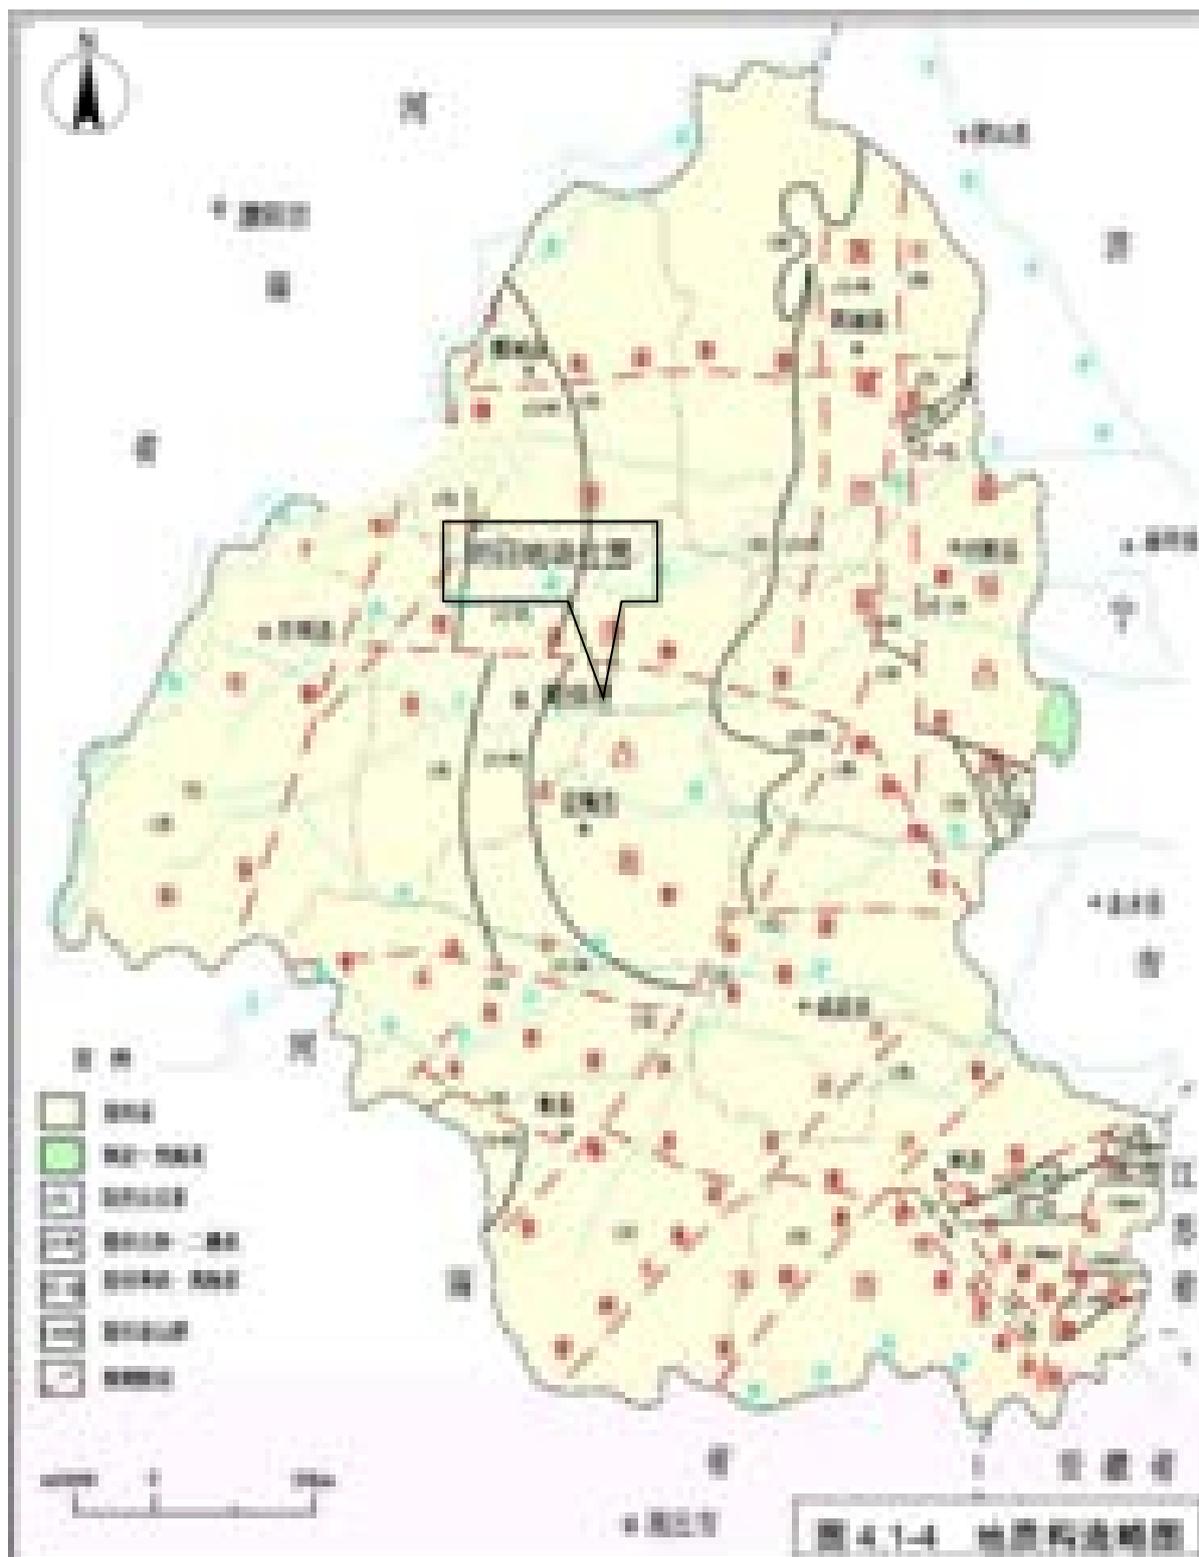
图 3.1.5 菏泽市地质构造图

菏泽市在大地构造单元上属华北地台(一级)，鲁西台背斜(二级)，郟城-徐州拗断带中部偏西(三级)。市周围为断层切割。地壳上部全部为第四系地层所覆盖，且第三系和第四系地层界限不易区分，一般第三、四系沉积厚度为 700~900m，分别不整合在奥陶系、石炭系、二叠系之上。

菏泽市地处华北地块之鲁西断块的鲁西南凹陷西南缘。西部以聊城—兰考大断裂为界与冀渤断块的临清凹陷相邻。南部以黄河隐伏断裂为界与皖豫断块为邻。四级构造单元自北向南为汶泗凹陷、菏泽凸起。区内以断裂构造为主，皆为隐伏断裂。方向以北东向、东西向为主。工程区活动断裂对全区虽有影响，但尚未见明显错断全新世地层的迹象，断层在地表露头也难以发现，表明活动断裂活动性深部强，浅部弱，因此不可能造成地基错位变形。

菏泽市地质构造图见图 3.1-5。

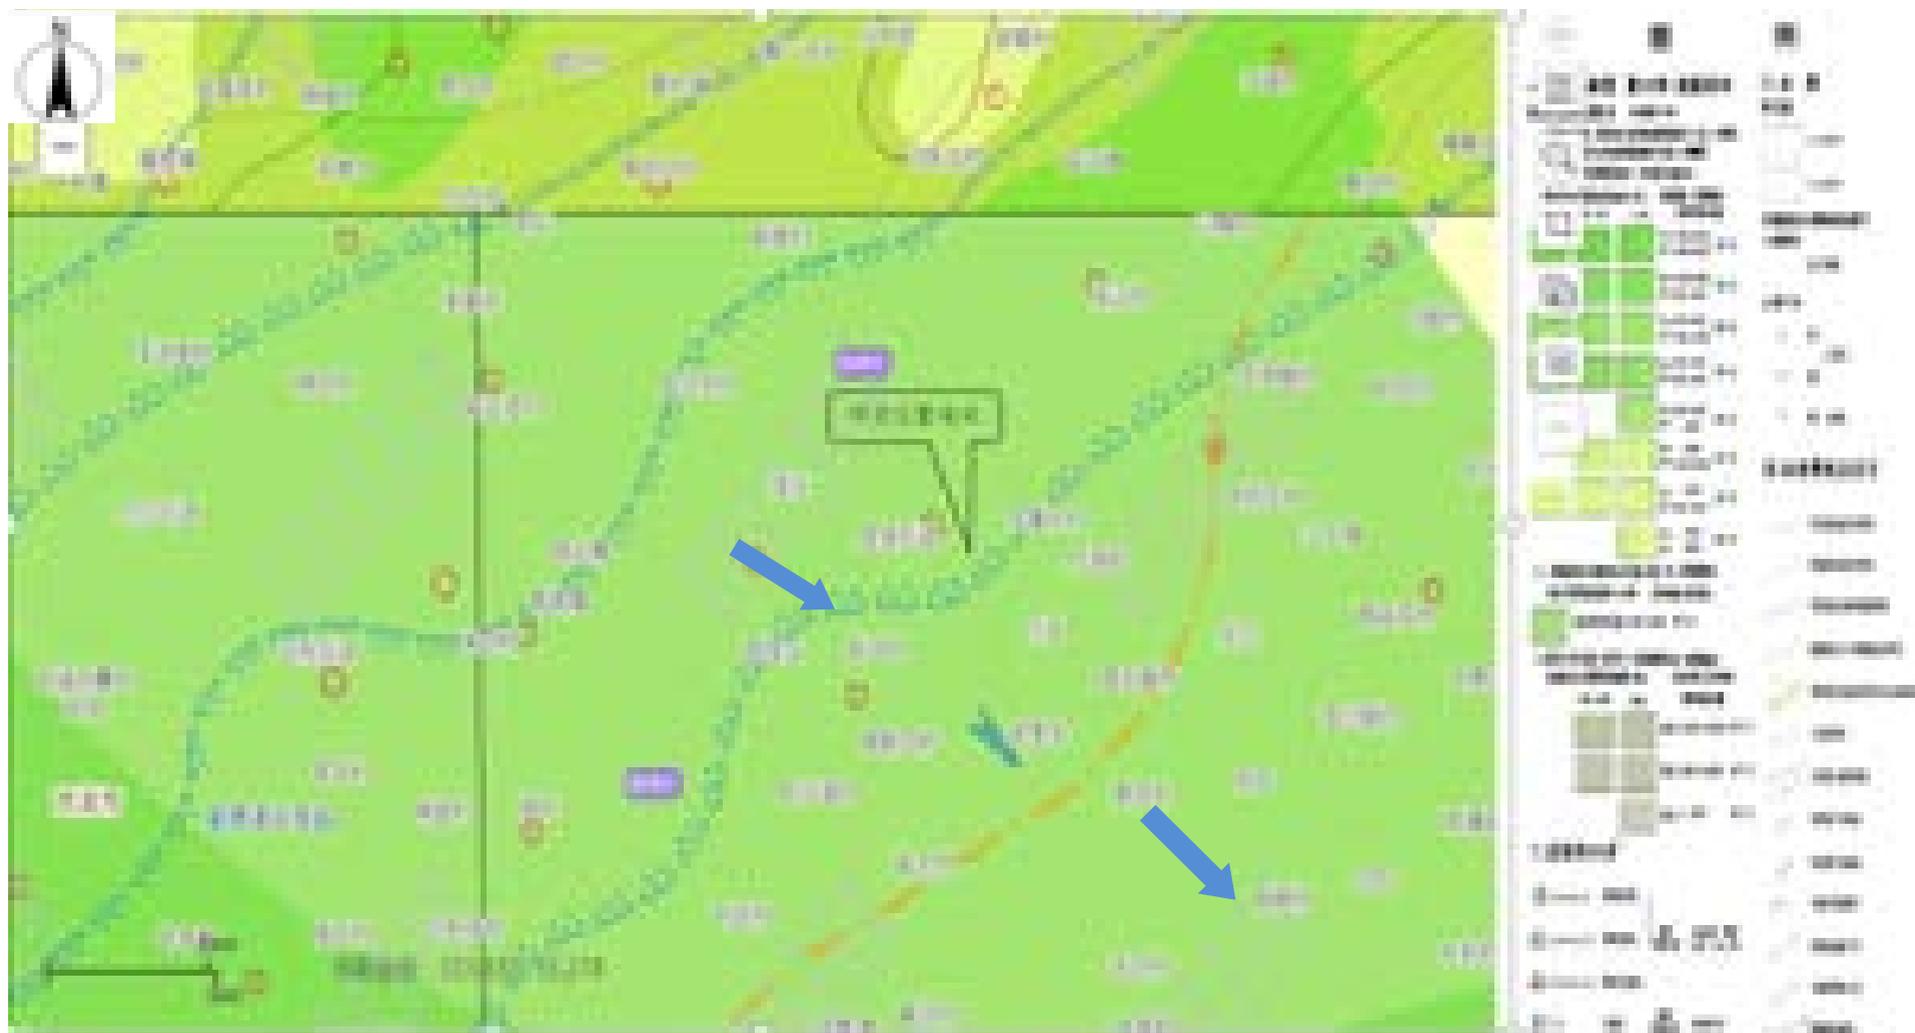
图 3.1-6 区域地下水水文图

该项目地块附近区域第四系含水层主要为浅、中、深三层,浅层及深层地下水为淡水,中层为咸水。浅层淡水位埋深一般为 $2\sim 3\text{m}$,底板埋深约为 60m ,单井出水量为 $40\text{m}^3/\text{h}$,浅层地下水补给来源主要有:大气降水入渗、河流侧渗和农田灌溉回渗。降水补给是平原区浅层地下水的重要补给来源,约占地下水总补给量的 82% 。降水对地下水的补给量的大小与降水量的大小、包气带岩性和地下水水位埋深有关。河流对近岸地带浅层地下水的形成起着不可忽视的作用,河渠渗漏补给量约占总补给量的 6% ,农田灌溉回渗量约占总补给量的 12% 。浅层孔隙水的排泄主要有自然蒸发和人工开采。

深层水为承压水,水位埋深 70m ,顶板埋深 275m ,单井出水量为 $60\sim 80\text{m}^3/\text{h}$,水量稳定,硫化度一般在 1000mg/L 左右,总硬度为 227mg/L ,除氟化物超标外,其余指标均符合国家生活饮用水标准。本区地下水总流向由西向东偏北,水的化学类型为重碳酸盐类。地块区域地下水流向如图3.1-6所示。

具体区域地下水水文图见图 3.1-6。

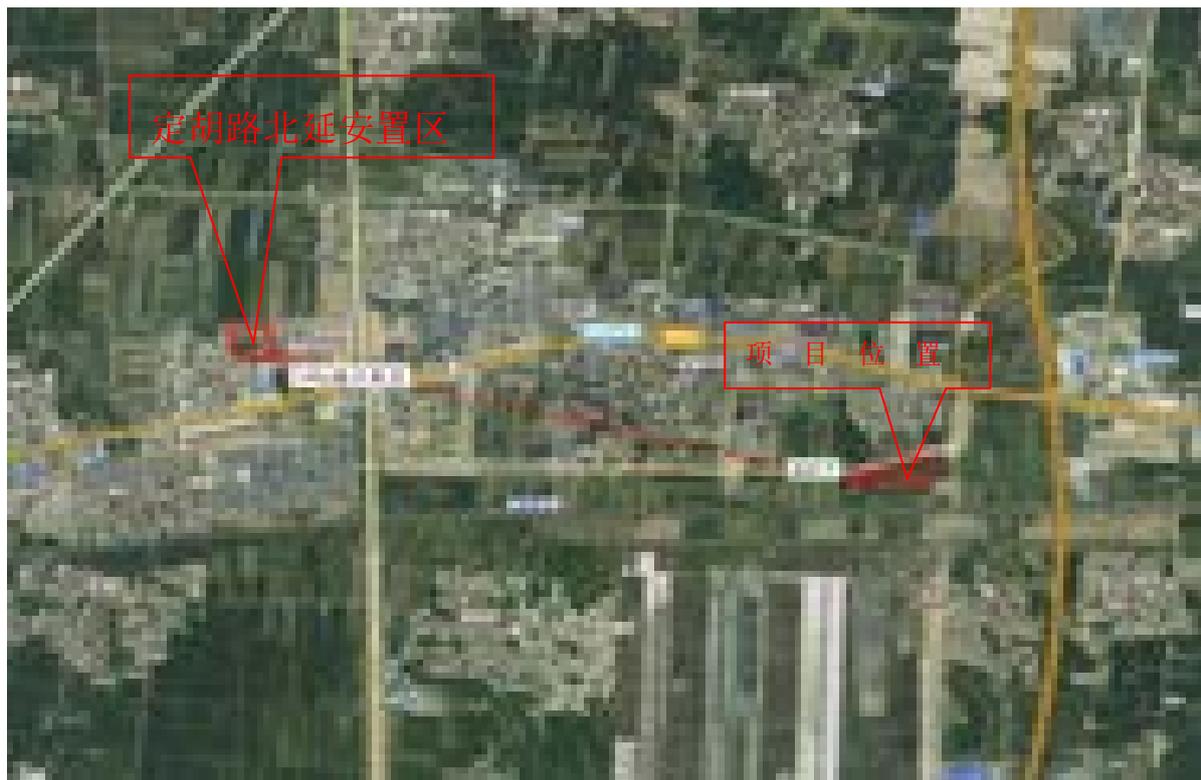
本次调查未能收集到本场地范围内地勘资料，引用场地西北侧 2.06 公里处《定胡路北延安置区岩土工程的勘察报告》，定胡路北延安置区位于本次土壤调查项目边界西北侧 2060m，可以视两个地块为同一地块。以下为《定胡路北延安置区岩土工程的勘察报告》中相关信息。

在勘察深度范围内，场地地层为第四系全新统（Q4）黄河冲积层及晚更新统（Q3）黄河冲积层，主要由粉土、粘性土及粉细砂等构成。地层从上至下可分为 8 个主层及 2 个亚层。分述如下：

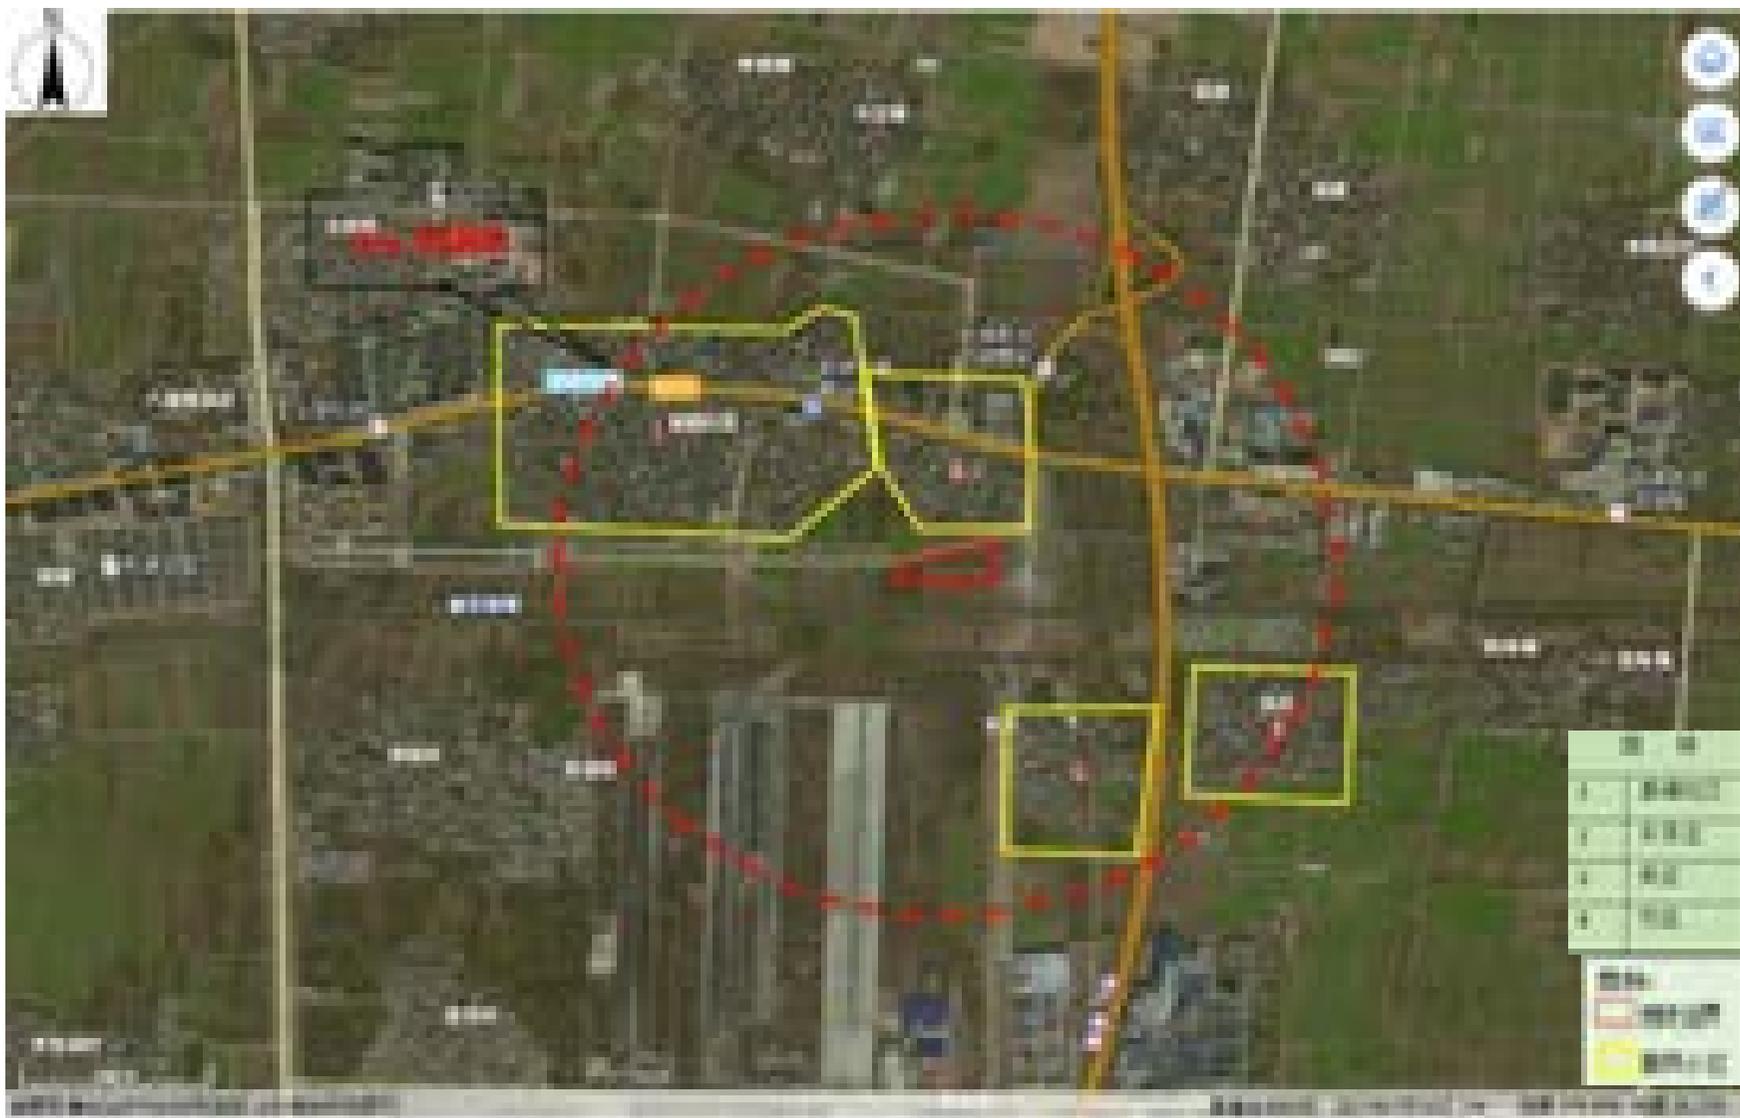
图 3.2-1 调查项目地块周围敏感目标分布图

根据《建设用地土壤污染状况调查技术导则》（HJ 25.1-2019）的要求，经现场实地踏勘得知，项目地块周围没有重点文物和珍稀动植物保护目标，地块周围 1km 范围内主要敏感目标为居民住宅区等，项目周围环境敏感目标信息见表 3.2-1，敏感目标位置见图 3.2-1。

序号	名称	相对地块位置	相对地块场界的距离
1	皇镇社区	NW	410m
2	东李庄	N	100m
3	吴庄	SE	503m
4	周庄	SE	698m

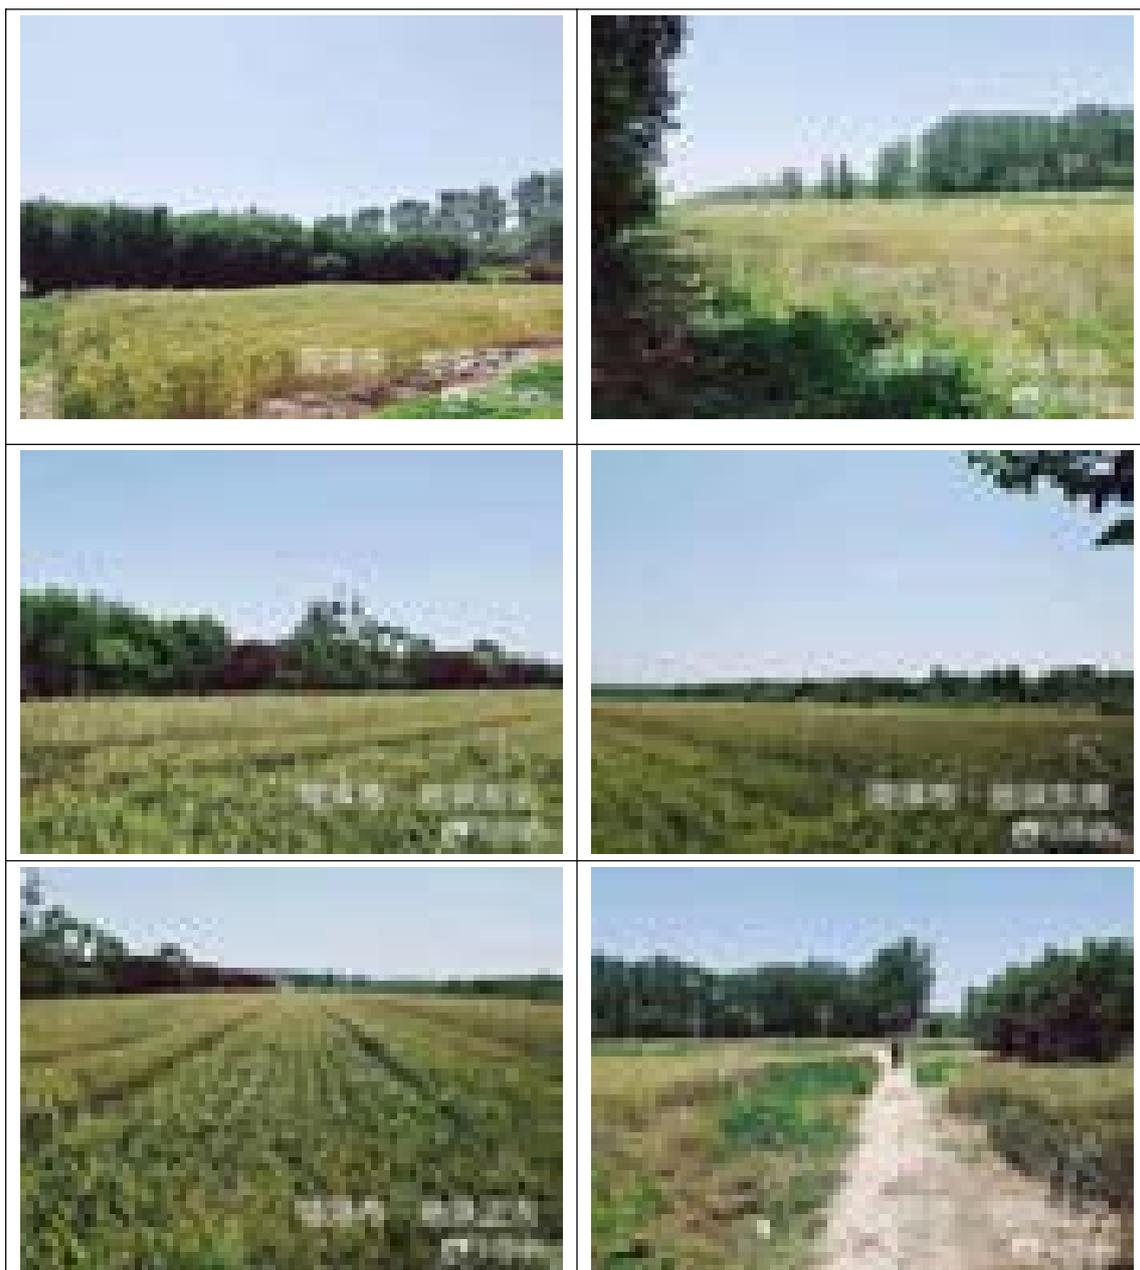
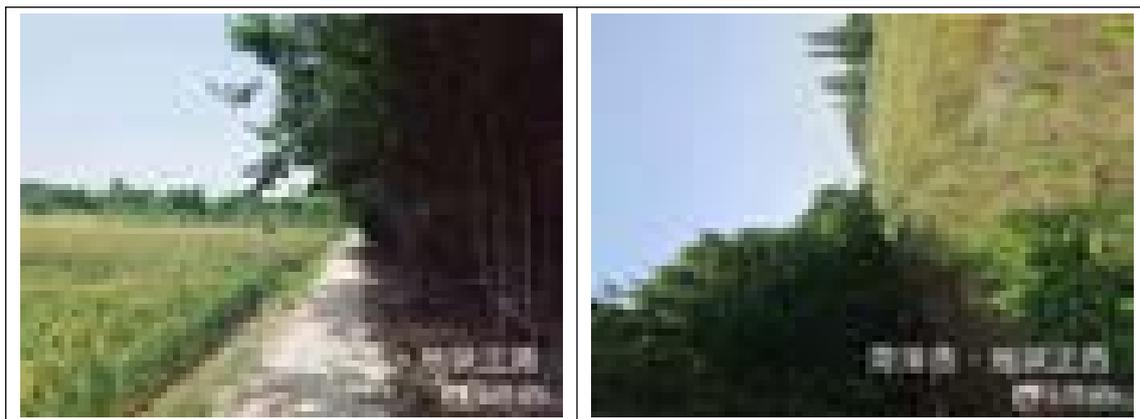
图 3.3-1 项目地块现状图

3.3.1 地块的现状

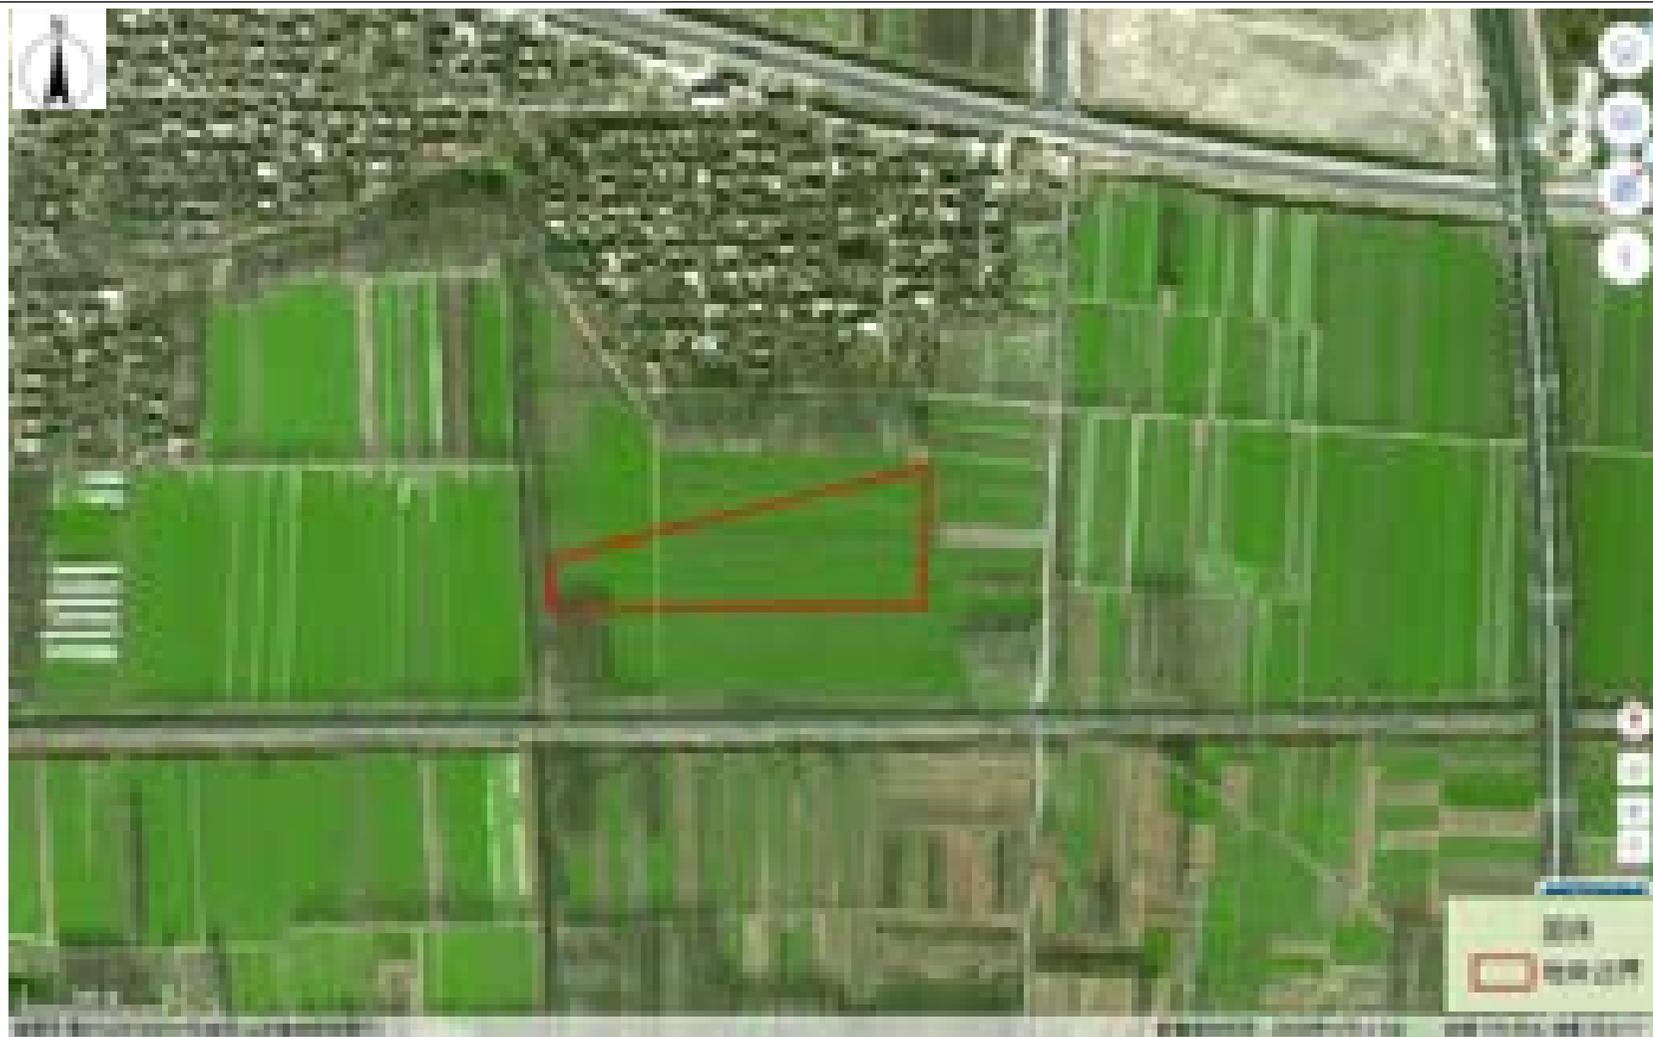
2008 年项目地块历史影像图

2008 年项目地块内为农用地，种植小麦和少量果树。

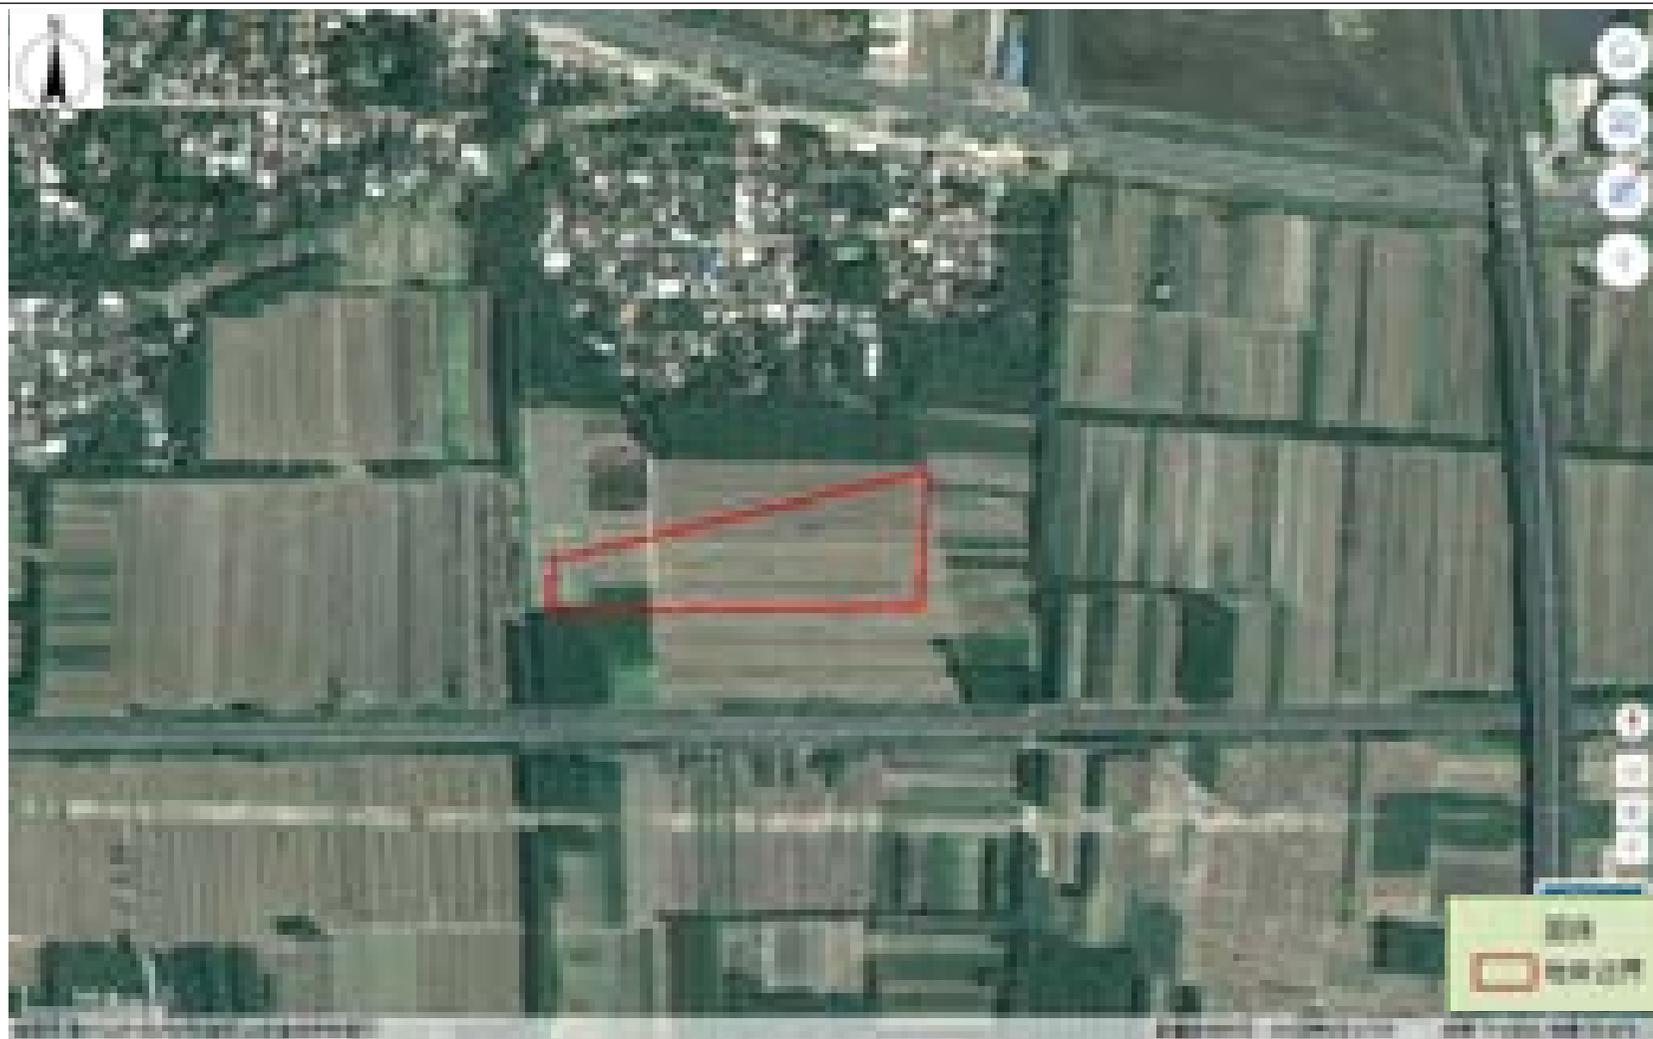
2012 年项目地块历史影像图

2012 年与 2008 年相比，项目地块无明显变化。

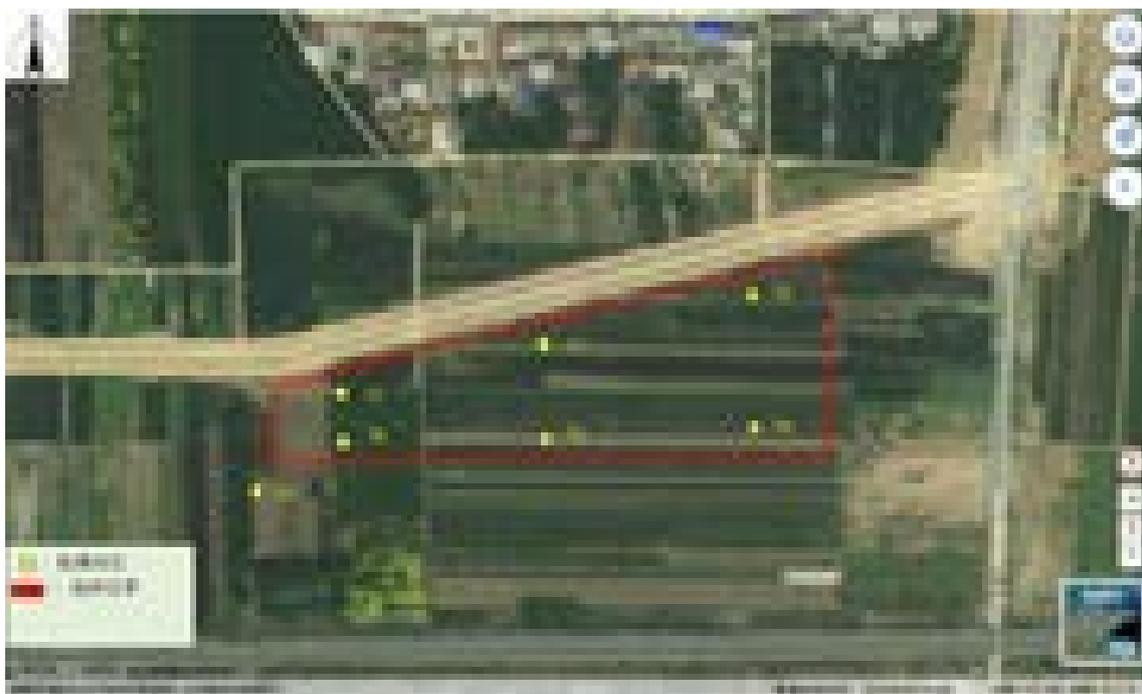
图5.7-1 地块内土壤检测布点

本地调查地块为皇镇社区农用地，一直种植农作物和少量苗木，地块内历史上无工业企业，地块内存在的可能污染物为残留的化肥和农药，因此地块内可能存在的污染物分布相对较为平均，故本次快速检测采用系统随机布点法。

本次检测采用光离子化检测仪（PID）（仪器型号为 TY2000-D）、XRF（仪器型号 EXPLORER9000），在项目地块范围内选取了 T1-T6 六个检测点位、T7 一个对照点位进行了 PID 和 XRF 检测，布点位置图 4.2-1 PID 和 XRF 检测布点图。检测数据记录见附件 10 土壤采样现场筛查记录，检测照片见附件 8。
