# 菏泽市牡丹区华强方特人才公寓地块 土壤污染状况调查报告

编制单位：山东圆衡检测科技有限公司

2021年8月

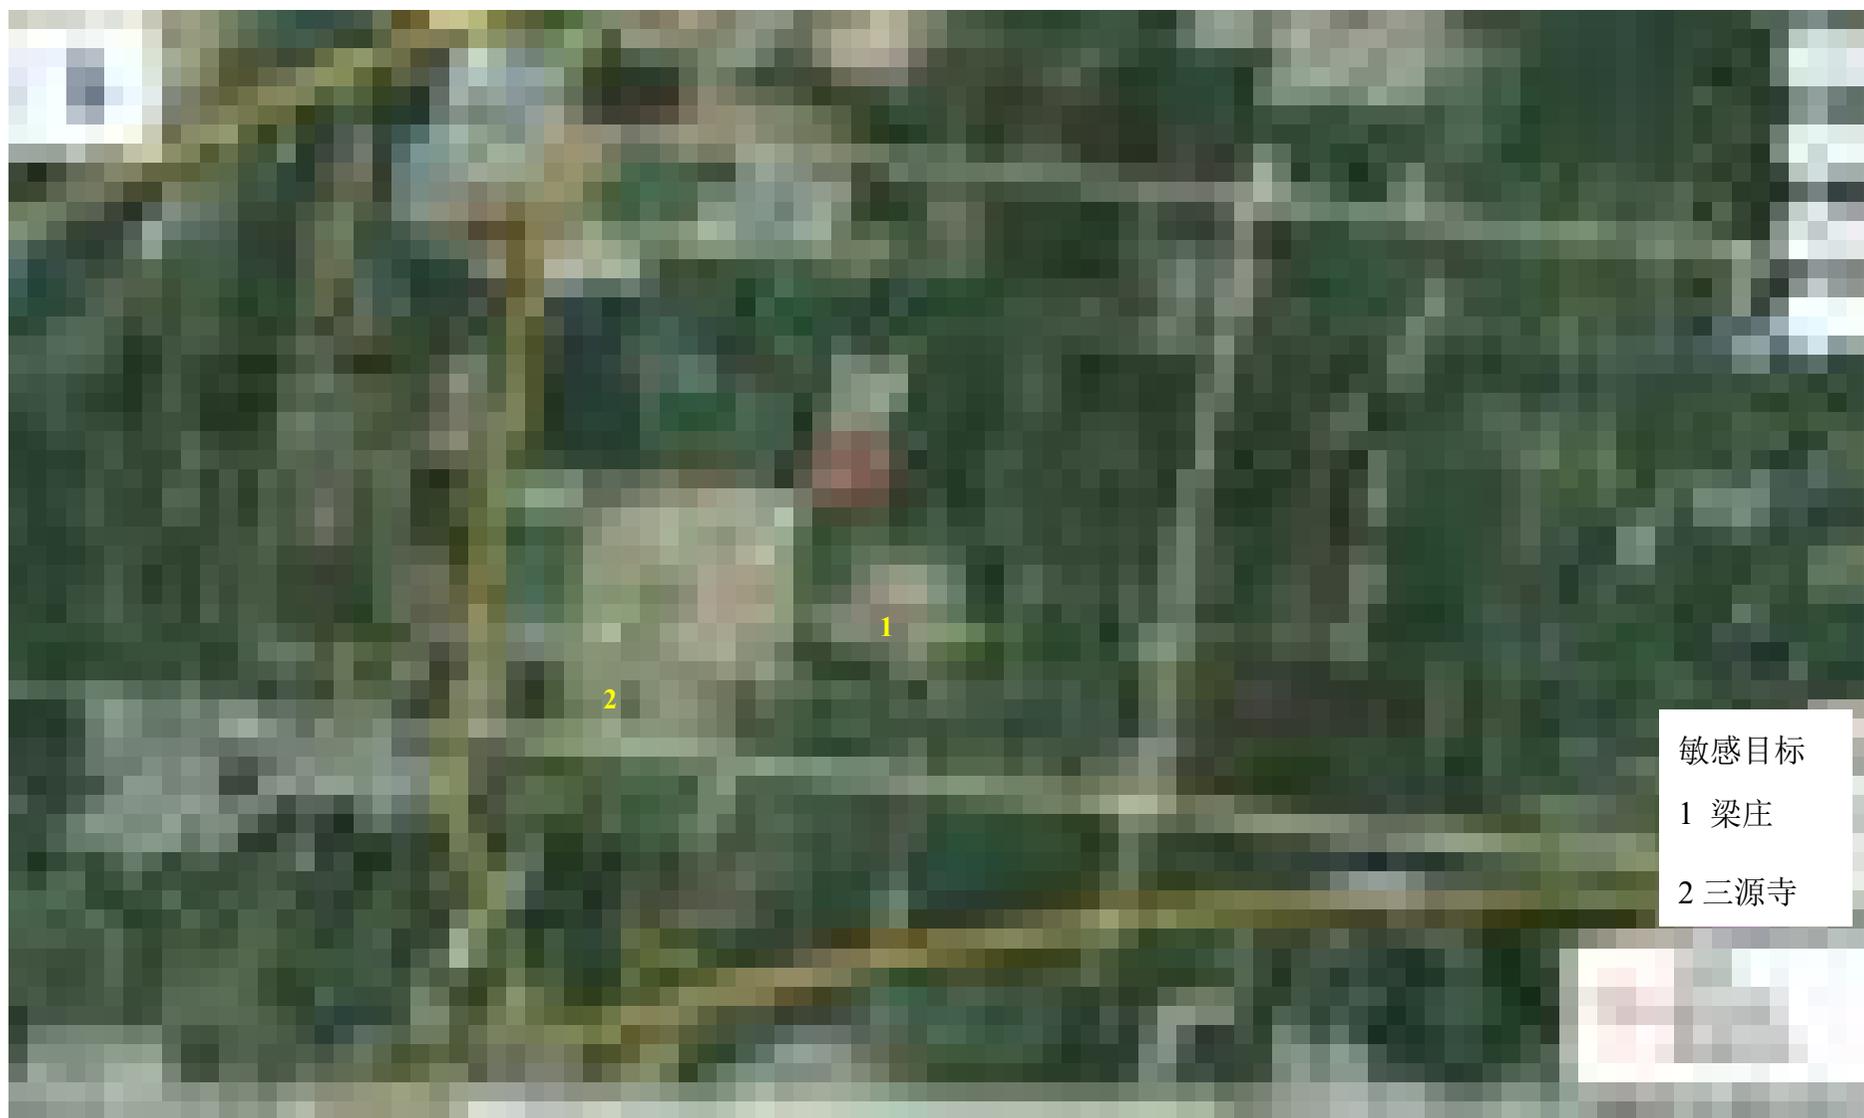
图 3.2-1 调查项目地块周围敏感目标分布图

根据《建设用地土壤污染状况调查技术导则》（HJ 25.1-2019）的要求，经现场实地踏勘得知，项目地块周围没有重点文物和珍稀动植物保护目标，地块周围 1km 范围内主要敏感目标为居民住宅区等，项目周围环境敏感目标信息见表 3.2-1，敏感目标位置见图 3.2-1。

序号	敏感目标名称	相对位置	相对距离
1	梁庄	SE	160m
2	三源寺	NW	620m

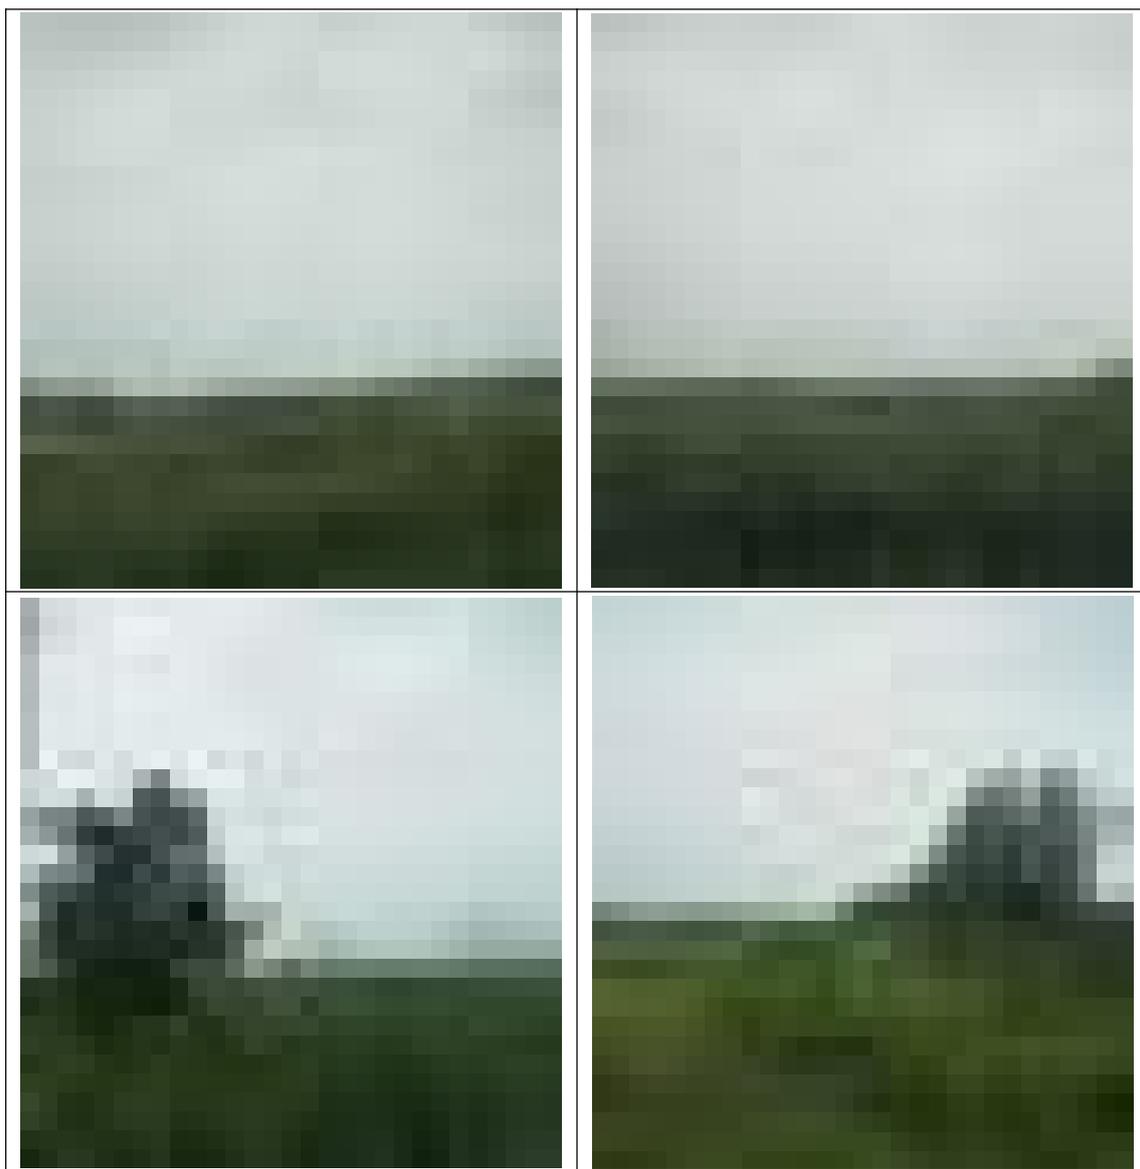
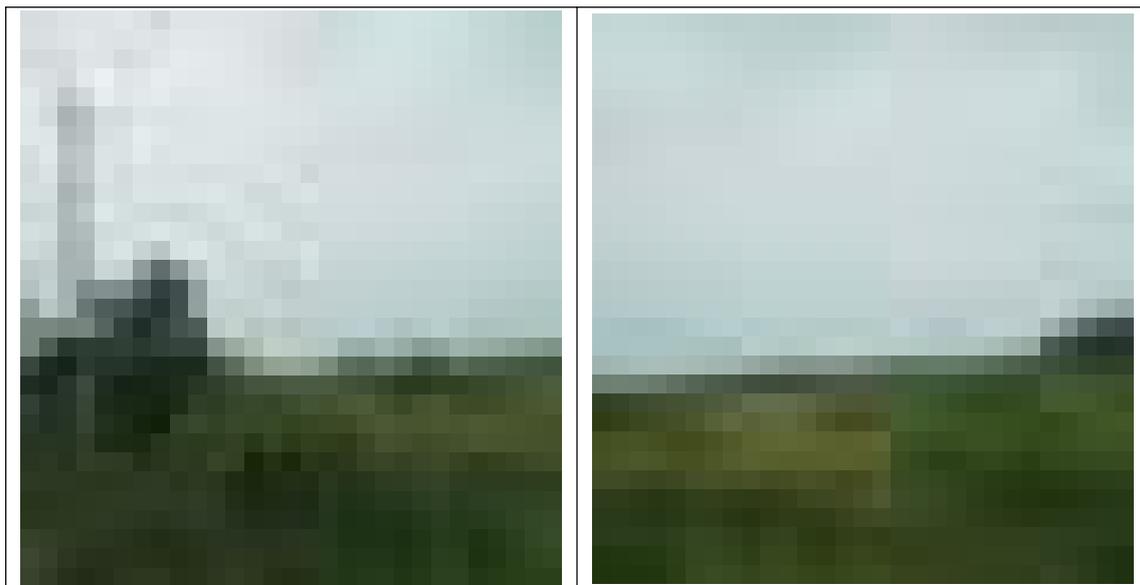
图 3.3-1 项目地块现状图

该项目地块位于菏泽市牡丹区上海路以东、日东高速公路以北约1200米，北邻牡丹办事处建设用地，其余均为迎春社区农用地。根据现场勘查可知，地块范围内目前为农用地，且部分农作物已清除。地块现状见图3.3-1。

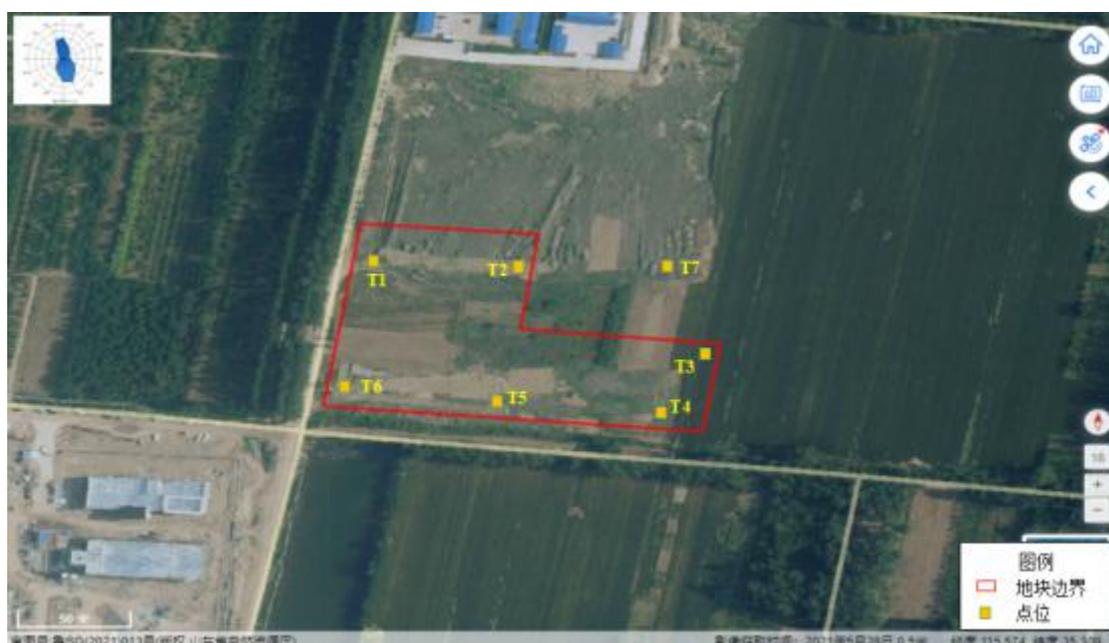
图4.6-2 地块内土壤检测布点图

地土壤污染风险管控和修复监测技术导则》(HJ 25.2-2019)中 6.1.1 的布点原则,采用光离子化检测仪(PID)(仪器型号为TY2000-D)、XRF(仪器型号EXPLORER9000),在项目地块范围内因地块性质较单一,随机布设 T1-T6 六个检测点位、一个对照点位 T7 进行了 PID 和 XRF 检测。

布点位置图 4.6-2 PID 和 XRF 检测布点图。检测数据见附件 10 土壤采样现场筛查记录,检测照片见附件 9。

通过对项目地块范围内 T1-T6, 6 个检测点及对照点 T7 表层土壤点位 PID 检测及 XRF 检测, 根据 PID 和 XRF 显示, 挥发性有机物和重金属项目除镉、汞未检出以外, 其余均检出, 与对照点相比, 结果无明显变化, 故本地块内基本无污染情况。
